RELAZIONE TECNICA ILLUSTRATIVA

Tossicia (TE), li 15/02/2018

- Lavori di:** **Sostituzione del manto di copertura.**
Intervento di Straordinaria Manutenzione sulla copertura di un capannone artigianale di proprietà del Comune di Tossicia (TE).
- Ubicazione:** C.da Piane dell'Addolorata Comune di Tossicia (TE).

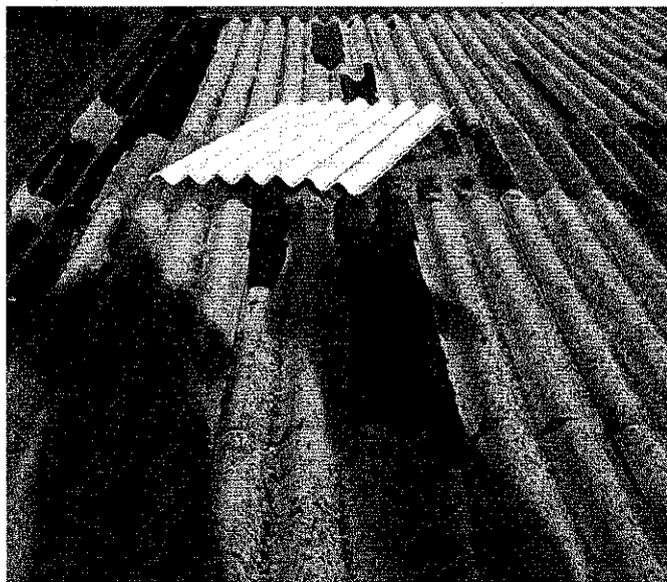
La copertura dell'immobile in oggetto è costituita da pannelli ondulati in fibrocemento (da verificare a seguito di campionamento ed analisi chimica specifica), i quali risultano danneggiati in più punti irrimediabilmente, e non garantiscono più la loro funzione, quella cioè di protezione dagli agenti atmosferici e di isolamento dei locali sottostanti.

Vista delle coperture

Si provvederà alla rimozione e smaltimento della copertura esistente costituita da pannelli di onduline in fibrocemento (da verificare a seguito di campionamento ed analisi chimica specifica) e, successivamente, alla posa in opera di pannelli coibentati con lamiera grecata di tipo termoisolante, con isolamento in schiuma poliuretanicca di densità non inferiore a $40 \text{ kg/m}^3 \pm 10\%$ ed uno spessore del pannello non inferiore a 40 mm.

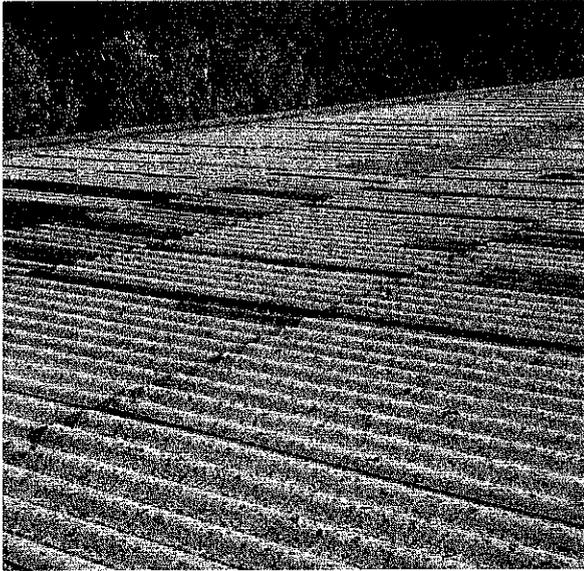
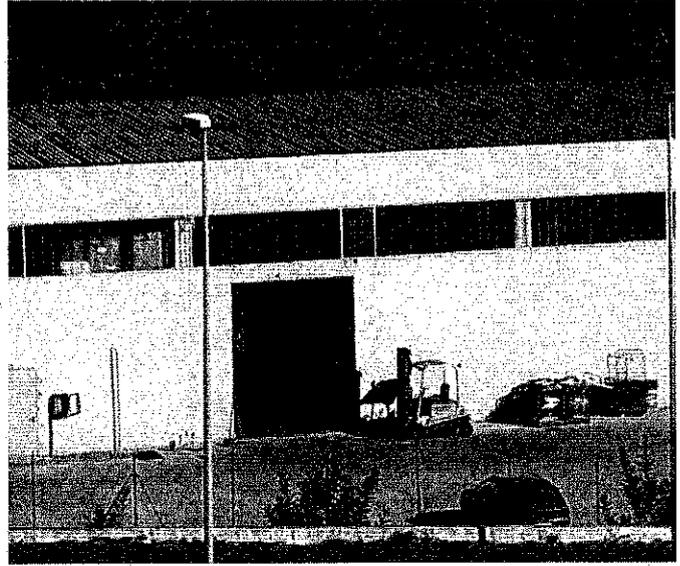
Inoltre, alcuni dei pannelli sono stati divelti dal forte vento e le porzioni di guaina bituminosa applicate sulla copertura precedentemente, per far fronte alle rotture degli stessi per cercare di arginare il problema delle infiltrazioni, sono strappate e staccate, causando ulteriori aperture dove l'acqua si infiltra più facilmente.

Viste della copertura
