RELAZIONE TECNICA ILLUSTRATIVA

Riparazione danni ex-convento filippini

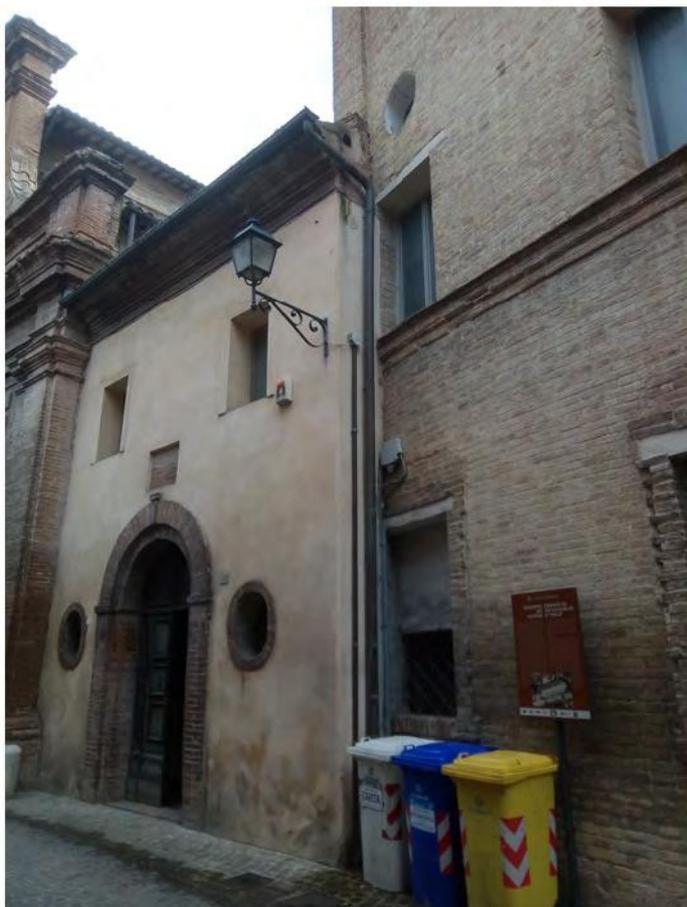
FOTO 1. Ingresso Oratorio dei Padri Filippini

Lo scalone, confinante con l'edificio dell'Oratorio dei Padri Filippini, interposto tra la Chiesa di San Filippo e l'ex convento (foto n° 1 – 2), è costituito da otto rampe di scale sorrette da volte in muratura. L'ultimo livello è coperto da un ampio plafone in camorcanna, appeso alla copertura lignea. Quest'ultima è costituita da una struttura a doppia orditura lignea, che risulta spingente rispetto alla parete perimetrale del fabbricato che si affaccia su via Oberdan.

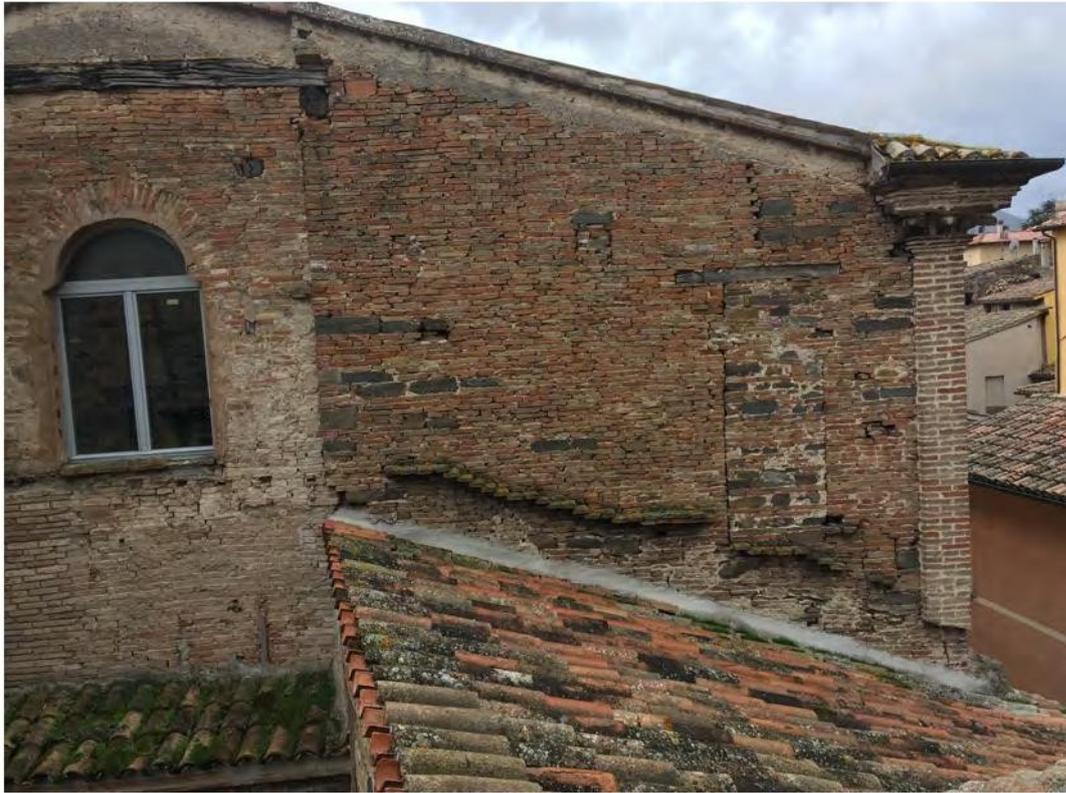
FOTO 3. Parete longitudinale esterna lato Oratorio dei Padri Filippini

Le pareti perimetrali esterne, sia la porzione che delimita il vano scala verso l'adiacente corpo di fabbrica dell'Oratorio dei Padri Filippini e che sventa in elevato per circa 7 metri rispetto ad esso (foto n° 3 - 4), sia la parete lungo via Oberdan, hanno subito una sensibile rotazione verso l'esterno per effetto di suddetti eventi sismici.

- lesioni di distacco presenti agli angoli in particolare in corrispondenza dell'angolo nord verso l'Oratorio (foto n°3 - 5 - 6 - 7);

- accentuato fuori piombo e conseguente eccentricità della parete che si affaccia sull'Oratorio dei Filippini verso l'esterno, con spessore assai modesto (solamente 35 cm.) rispetto all'altezza in di 7 metri con cui spicca in elevato rispetto alla copertura della stesso Oratorio; ciò la rende particolarmente instabile rispetto all'equilibrio per le azioni orizzontali.

1. Realizzazione di un sistema di tiranti metallici ancorati con piastre metalliche alla parete interna (compresa tra vano scala e corridoio) e alla parete esterna verso Oratorio, costituito da un primo livello, a quota del sottotetto, di n. 3 tiranti F.24 e da un secondo livello, a quota delle imposte del plafone voltato che copre il vano scala, di n. 5 tiranti F.24.

2. Cerchiatura della porzione sommitale dell'angolo Nord del fabbricato, che minaccia di collassare su via Oberdan, mediante coppia di tiranti F.16 ancorati a piastre metalliche (n.4 piastre 40x40 parete longitudinale esterna lato Oratorio, n.1 piastra angolare 80x40 angolo esterno, n.1 piastra 40x40 parete lato via Oberdan).

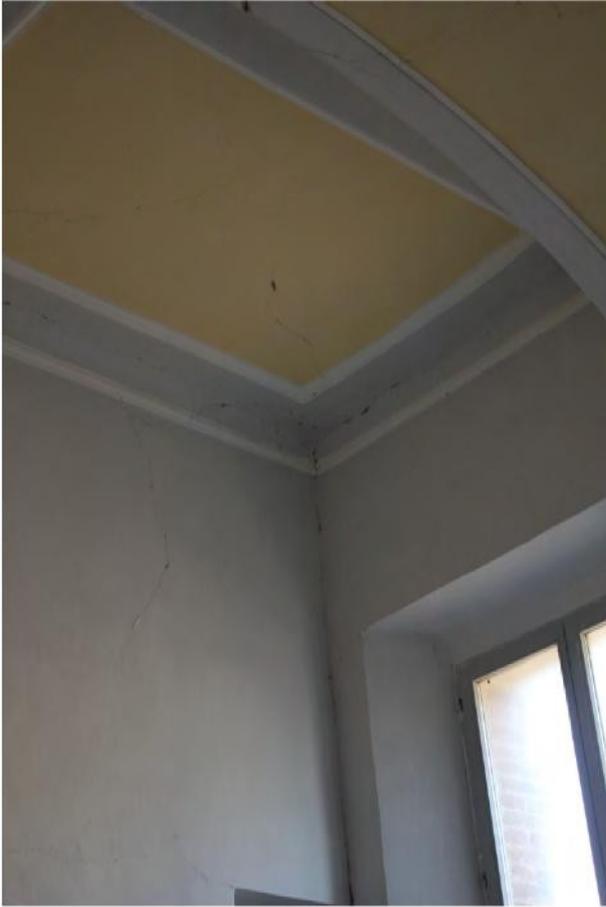
FOTO 9. Angolo tra parete lato Via Oberdan e parete longitudinale interna 2° pianerottolo

- lesioni presenti agli angoli del vano scala che denunciano il forte distacco tra i setti murari che delimitano il corpo scala (foto nn. 9 - 10);

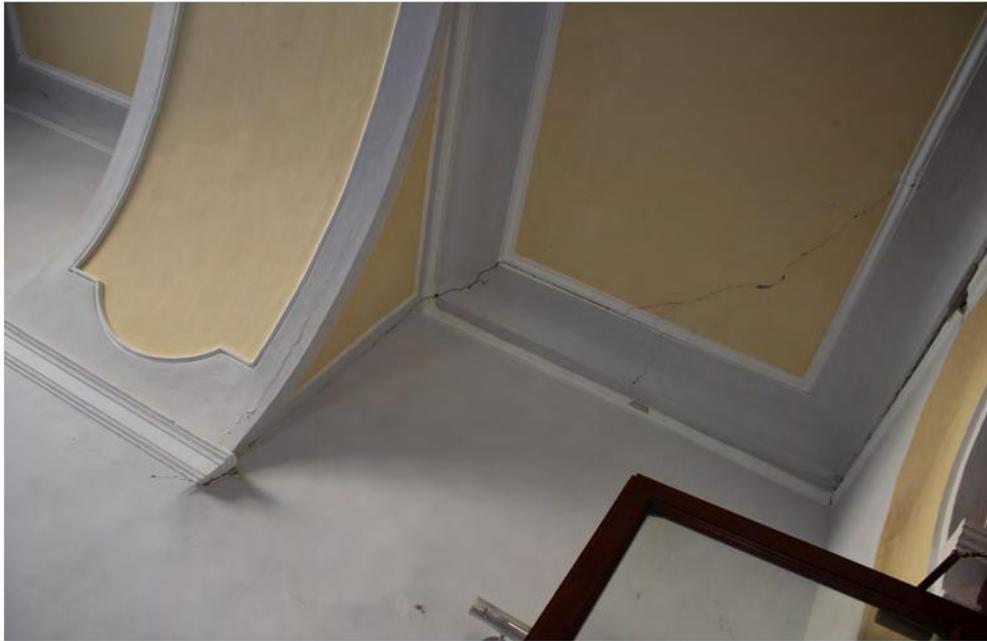
Risultano danneggiati sia l'ampio plafone in camorcanna (foto n°11 - 12) sia le volte in murature che costituiscono la struttura portante delle rampe di scale, per effetto dei cinematici in atto che hanno interessato le murature su cui impostano. Tali volte infatti risultano naturalmente fessurate in chiave per

FOTO 11. Stato fessurativo del plafone in camorcanna

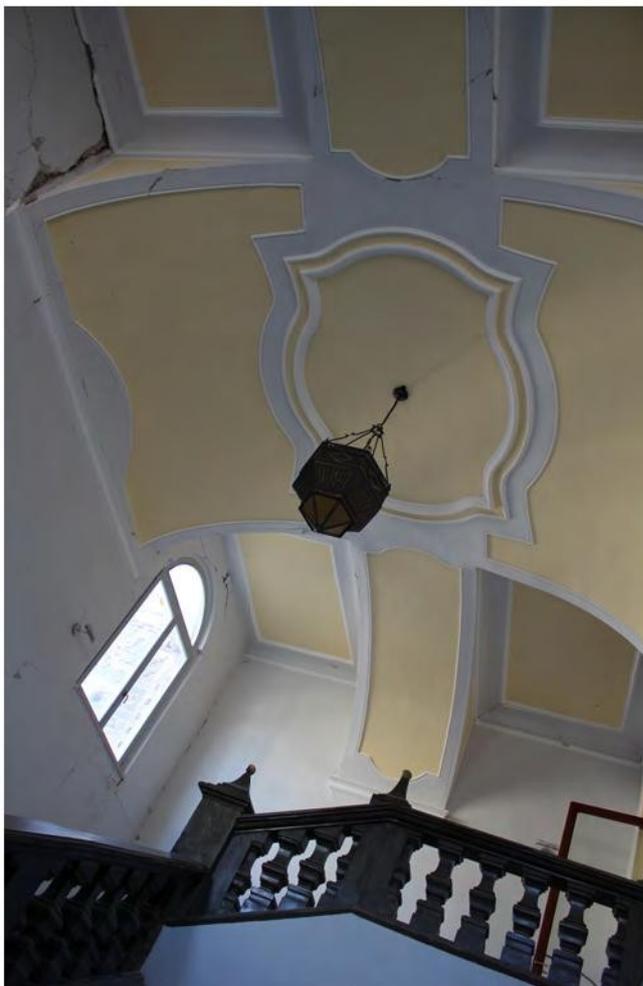
FOTO 12. Stato fessurativo del plafone in camorcanna

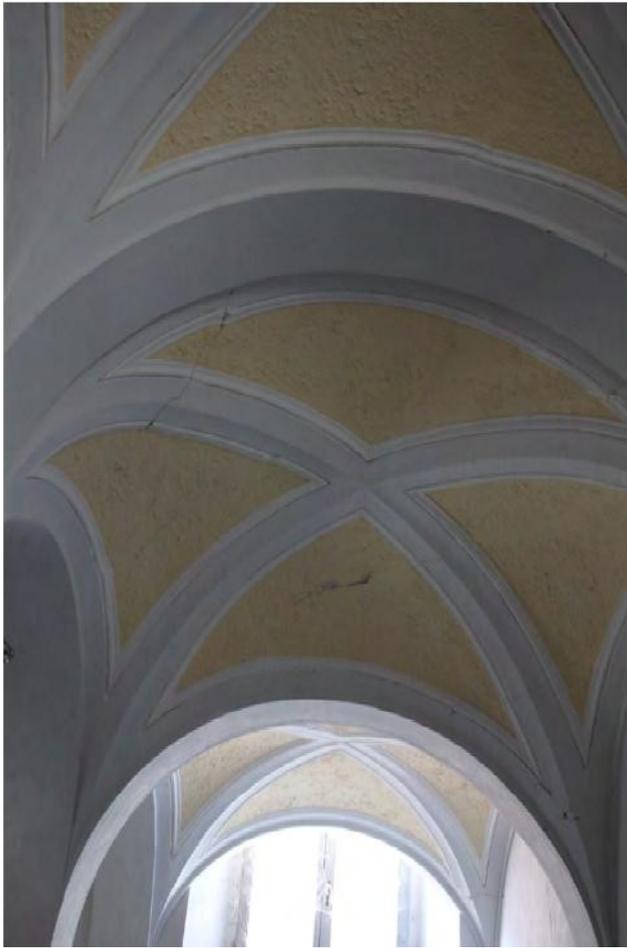
effetto del venir meno dell'azione di mutuo contrasto che ne governa il proprio equilibrio statico (foto n° 13 – 14 - 15 – 16).

FOTO 13. Stato fessurativo delle volte che sorreggono lo scalone

5. Puntellazione delle volte in murature che sorreggono le otto rampe e pianerottoli dello scalone, mediante struttura metallica in tubo giunto, puntelli metallici e tavolato (sp. 4 cm) in legno a contatto con l'intradosso delle volte. La puntellazione è dimensionata e predisposta per fungere anche da contrasto interno nei confronti delle azioni prodotte dalle previste tirantature metalliche; azione fondamentale per stabilizzare l'equilibrio delle porzioni delle pareti perimetrali per le quali i cinematismi instaurati ne hanno conferito la rilevata precarietà statica. Ciò soprattutto in riferimento alla parete perimetrale Nord che aggetta sul sottostante fabbricato dell'Oratorio dei Filippini la quale, per natura costruttiva (esiguità dello spessore rispetto all'altezza in elevato) e per il pessimo stato di conservazione (elevato degrado dei materiali che la costituiscono e putrescenza delle malte leganti) risulta fortemente instabile e vulnerabile nei confronti degli eventi sismici anche di debole intensità.

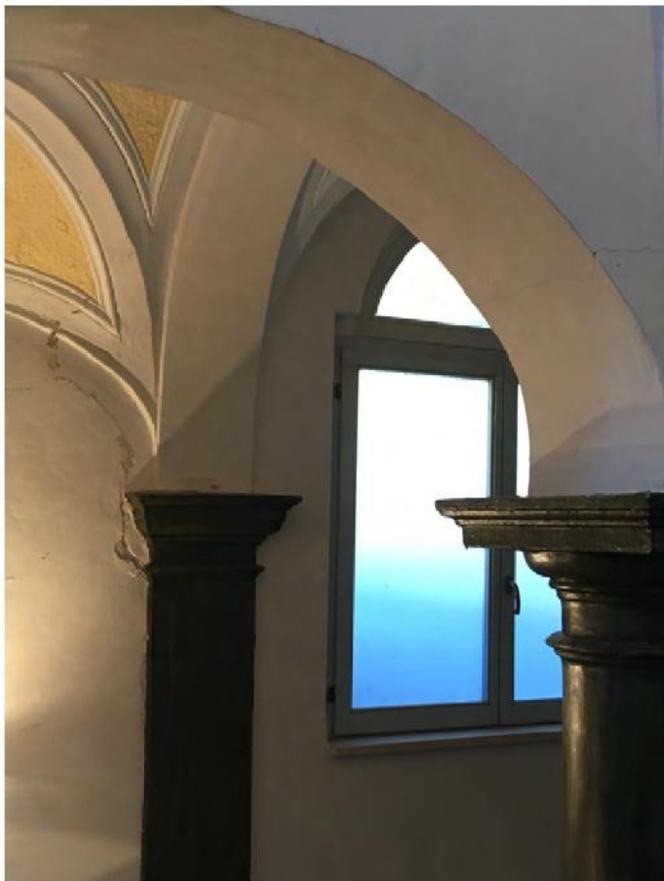
FOTO 16. Stato fessurativo delle volte che sorreggono lo scalone

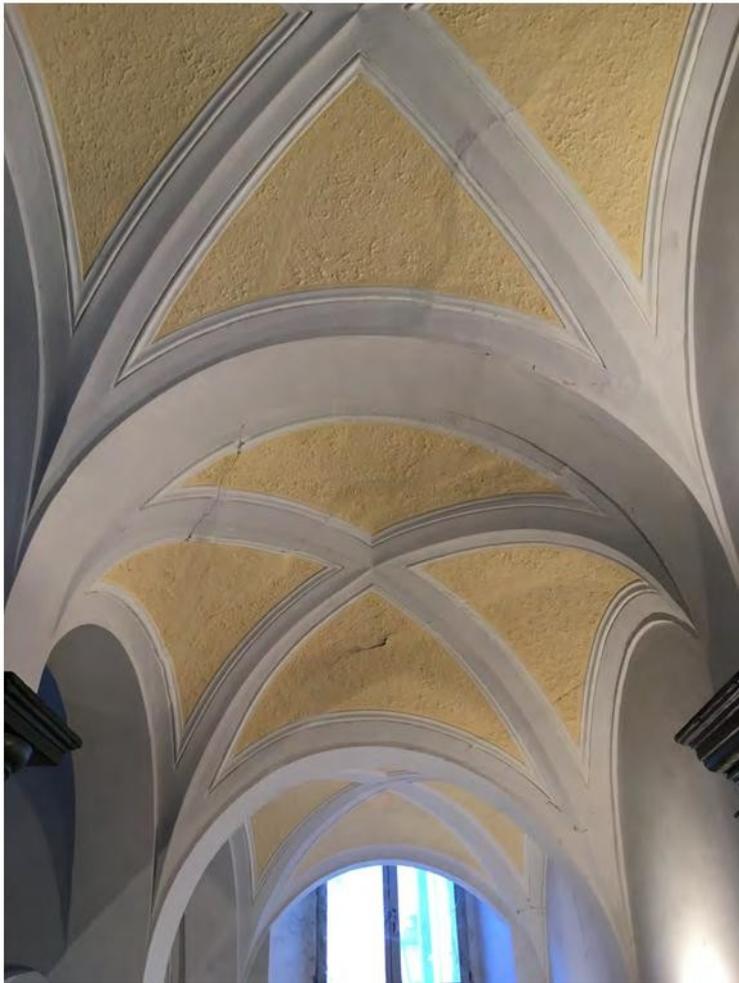
FOTO 15. Stato fessurativo delle volte che sorreggono lo scalone
