Comune di Matelica

PIANO DI ABBATIMENTO ALBERI E REIMPIANTO DEI GIARDINI PUBBLICI
IN VIALE MARCONI E DELLO SPIAZZO MATTIA BEATA
RE-02

RELAZIONE TECNICA

31 Ottobre 2019

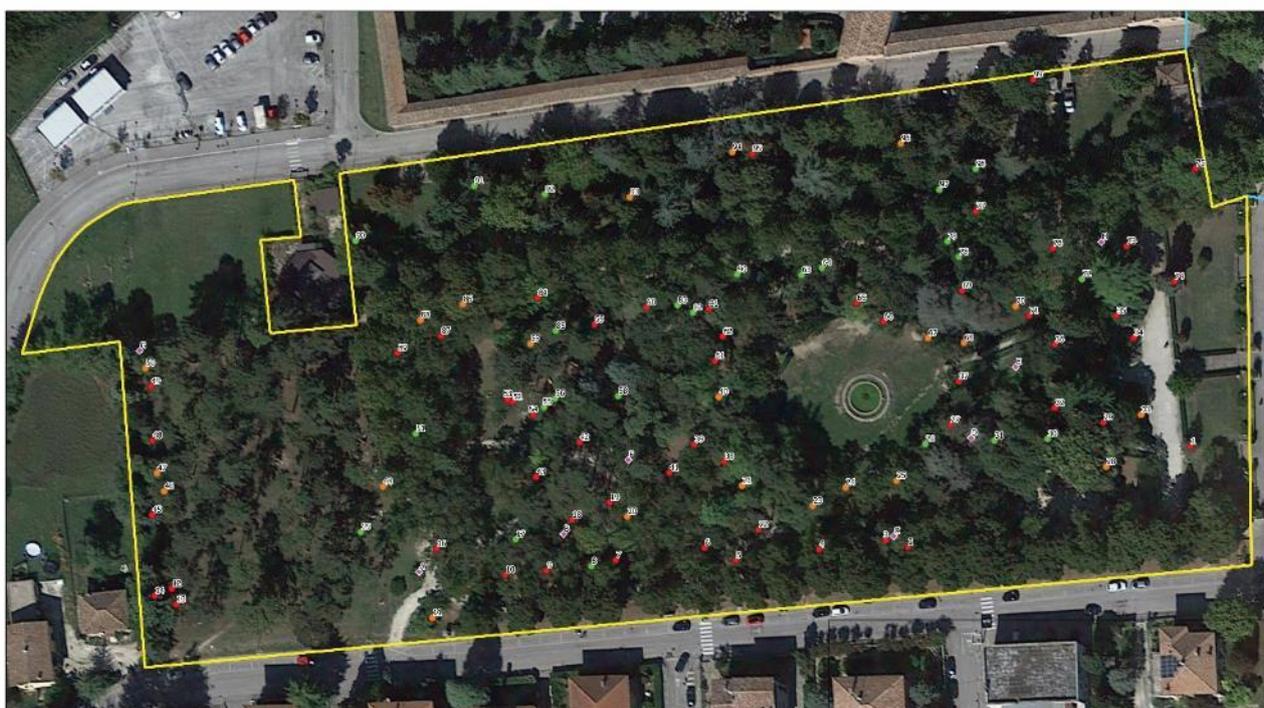
Figura 2-Rilievo degli alberi da abbattere nei giardini pubblici

In quest'area sono stati individuati 53 individui da abbattere con urgenza 1, nella maggior parte dei casi le piante hanno attacchi fungini rilevanti o cavità a causa di interventi di capitozzatura progressivi, o problemi di stabilità dovuti a difetti strutturali, ma diverse sono anche le piante che sono decedute. Gli alberi a cui dare priorità sono il numero 39, un *Pinus nigra* con una biforcazione con un cretto, situato vicino un'area gioco, e il numero 99, un *Fraxinus angustifolia*, anch'esso biforcuto, con corteccia inclusa e cretto. In questo caso si può procedere progettando e realizzando un consolidamento dei due tronchi, e con un alleggerimento della chioma, o altrimenti con l'abbattimento.

Gli individui inseriti in abbattimento con urgenza 2 sono in totale 22, e comprendono piante con difetti meno gravi, ma che nel tempo sono destinati a peggiorare, o con forti segni di deperimento.

Le piante comprese nell'abbattimento con urgenza 3 sono 24, e sono per lo più piante dominate, o con perdita della dominanza apicale, o con segni di deperimento. Gli abbattimenti sono volti al diradamento, in modo da favorire lo sviluppo delle piante limitrofe, o per creare delle piccole radure dove poter mettere a dimora nuovi individui, in modo che le chiome delle piante limitrofe non ostacolino troppo il loro sviluppo. Infatti, piantare alberi al di sotto delle chiome delle piante esistenti non garantirebbe un buono sviluppo dei nuovi alberi, che tenderebbero a rimanere dominati dagli esistenti.

Per il *Pinus nigra* n 76 e il *Tilia* sp. numero 25 e 44, l'abbattimento è opzionale qualora ci effettuassi una valutazione di stabilità mediante analisi strumentali, con il fine di valutare lo stato attuale e le prospettive per il futuro delle piante in esame.

Tutti i tigli presenti nel parco, che principalmente sono disposti lungo i lati del viale pedonale principale a ferro di cavallo, ma anche intorno al prato al centro dove si trova la fontana, necessitano di maggiori indagini in futuro. Anche se solo alcuni di loro sono in condizioni tali da essere inclusi nel piano di abbattimento, quasi tutti manifestano segni di una lesione più o meno grave lungo quasi tutto il fusto. Molti sono stati in grado di chiuderla interamente, alcuni solo parzialmente, ma quasi tutti hanno una risposta alla martellata che fa presupporre la presenza di legno alterato all'interno. Questa lesione, che potrebbe essere dovuta ad una scottatura della corteccia durante lo stoccaggio

degli alberi in fase di impianto (gli alberi potrebbero essere rimasti stesi a terra ricevendo i raggi solari perpendicolarmente, causando la scottatura), è stata una soluzione di continuità della corteccia, permettendo l'ingresso di funghi patogeni nel fusto, che nel tempo hanno alterato il legno. Inoltre, in passato le piante hanno subito delle capitozzature, altro probabile motivo di ingresso di funghi patogeni.

Si consiglia pertanto un'analisi più approfondita, con analisi strumentale, per individuare l'eventuale presenza di carie e il suo stato di avanzamento.

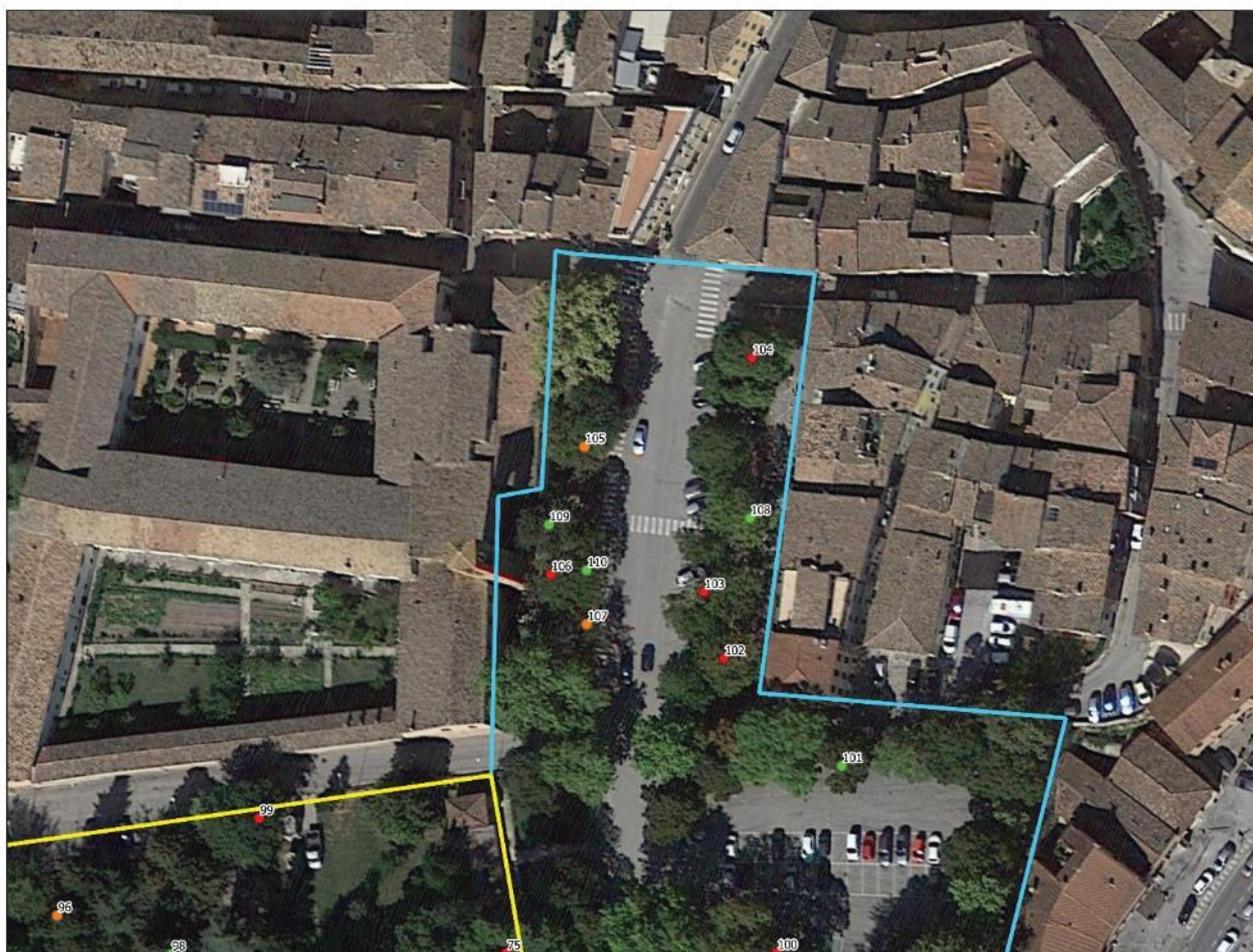
Figura 3-Rilievo degli alberi d'abbattere in spiazzo Mattia Beata

In questa zona è stata inclusa anche l'area parcheggio tra viale Cesare Battisti e via Torrione, in quanto hanno caratteristiche simili con un'interferenza antropica molto alta. Gli alberi si trovano in aiuole più o meno grandi, delimitate da grandi spazi pavimentati, nel parcheggio si trovano lungo i margini, mentre nello spiazzo Mattia Beata sono collocati due doppi filari lungo i passaggi pedonali, uno per lato della strada carrabile, dove la distanza tra i filari è di circa sei metri. In entrambe le aree le specie arboree presenti sono ippocastani e tigli alternati tra loro con qualche platano ogni tanto alcuni di notevoli dimensioni. Gli ippocastani hanno subito in passato diversi interventi di capitozzatura, con grandi tagli che hanno permesso l'ingresso di funghi patogeni, che nel tempo hanno costituito estese aree di carie e cavità.

Il *Pinus halepensis* a confine tra le due aree, che manifesta una lesione importante in quota in uno dei due tronchi, sarà oggetto di una relazione apposita che ne determinerà la sua propensione al cedimento.

L'analisi speditiva ha individuato cinque individui con un'alta propensione al cedimento, e altri due che presentano criticità non urgenti, ma comunque da tenere in considerazione. Quasi tutti sono ippocastani. Oltre a queste piante sono state inserite in abbattimento anche altre piante, specialmente gli ippocastani coetanei, in un'ottica finalizzata al rinnovo delle alberate stradali. Queste infatti, essendo più soggette a conflitti con l'ambiente fortemente antropizzato, hanno un'aspettativa di vita molto inferiore alla media delle rispettive specie, arrivando in senescenza nel giro di qualche decennio, con maggiori costi di gestione. Il rinnovo delle alberate stradali dovrebbe essere pianificato su tutto il territorio urbano, al fine di distribuire gli interventi e i relativi costi nel tempo, riducendo in contemporanea anche i costi di gestione e mantenendo sempre un'alta copertura arborea. Il rinnovo pianificato delle alberate evita quindi di trovarsi con un patrimonio troppo vetusto e oneroso, ma è anche un modo per confrontarsi con la popolazione, spiegando le esigenze tecniche e di sicurezza e dimostrando con i reimpianti la visione territoriale del Comune.

Il piano prevede quindi l'abbattimento di circa metà delle alberature presenti nello spiazzo, sostituendole dopo con altre piante come previsto nel piano di reimpianto. La disposizione alternata

degli ippocastani che sono i soggetti in condizioni peggiori, permette di avere una continuità di alberi adulti su tutto lo spiazzo, pur garantendo sufficiente accesso alla luce ai nuovi impianti.

Sempre in un'ottica di rinnovo pianificato e continuo nel tempo, i tigli adulti che ora vengono lasciati, potranno essere abbattuti a loro volta tra circa 10 anni, e sostituiti, così da avere un viale totalmente rinnovato.
