## Documentazione fotografica dei danni

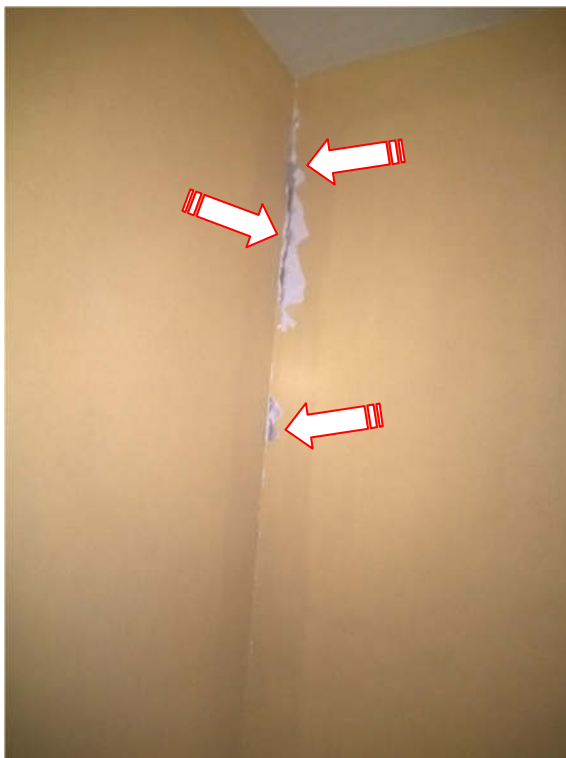
FOTO 1

Le soprastanti foto 1,2,3 e 4 evidenziano lesioni verticali passanti in corrispondenza del tramezzo divisorio tra le u.i. A e B.

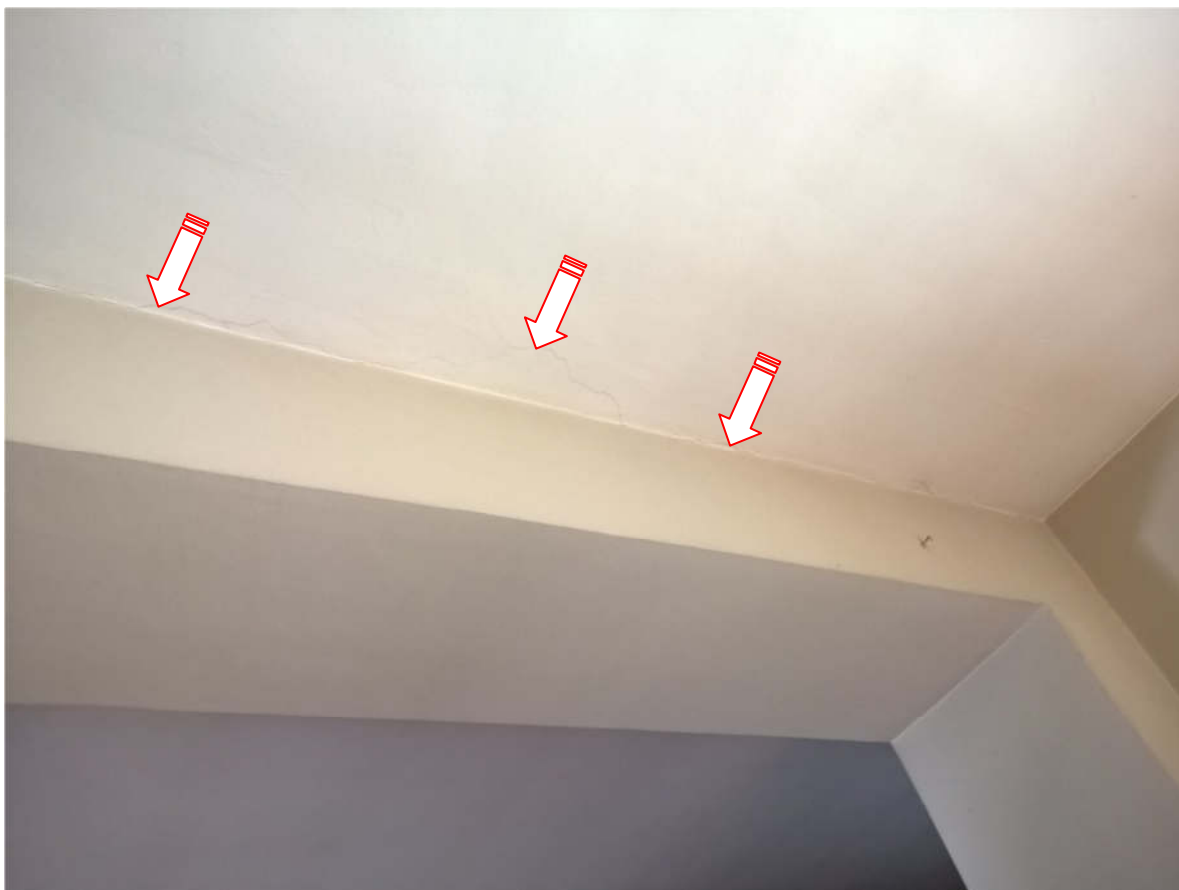
FOTO 5

Leggero danneggiamento tra trave e solaio del secondo impalcato.

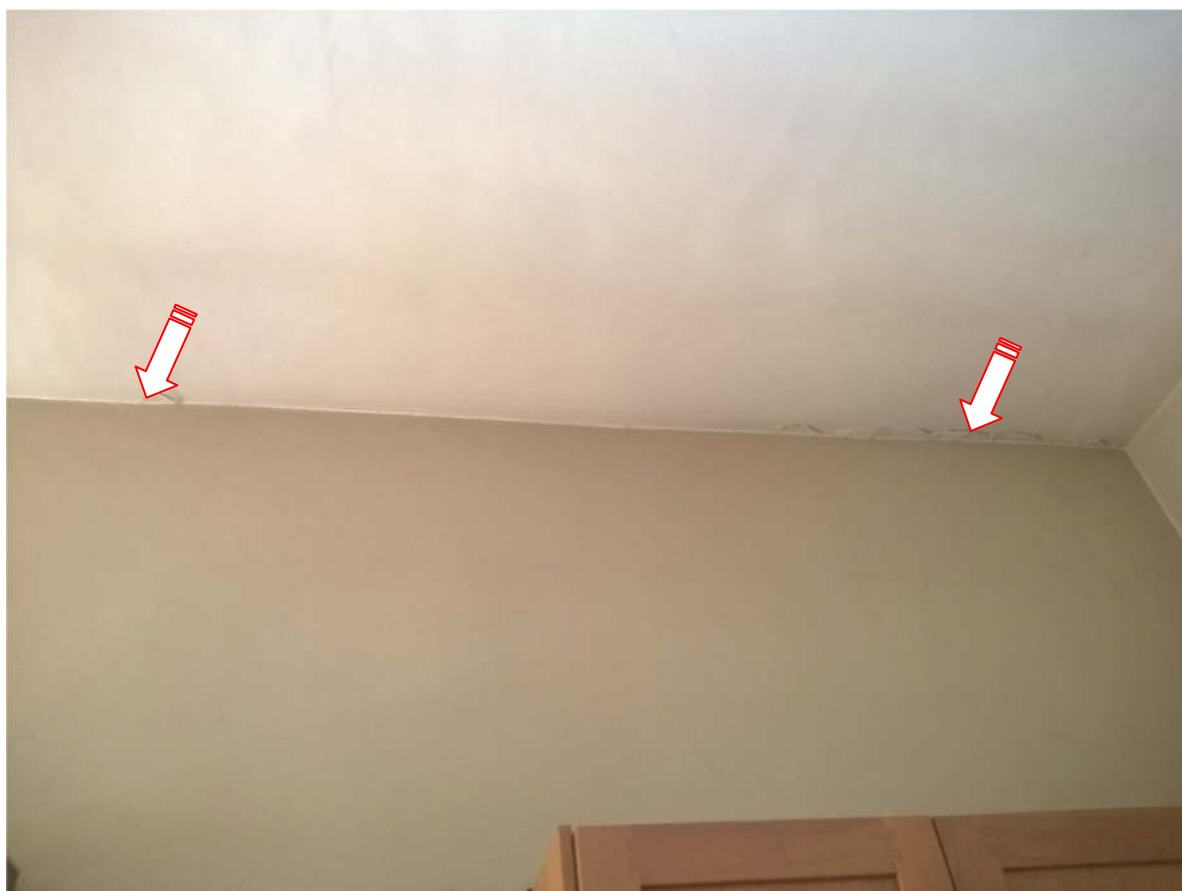
FOTO 6

Ulteriore leggero danneggiamento tra pannello murario e solaio del secondo impalcato.

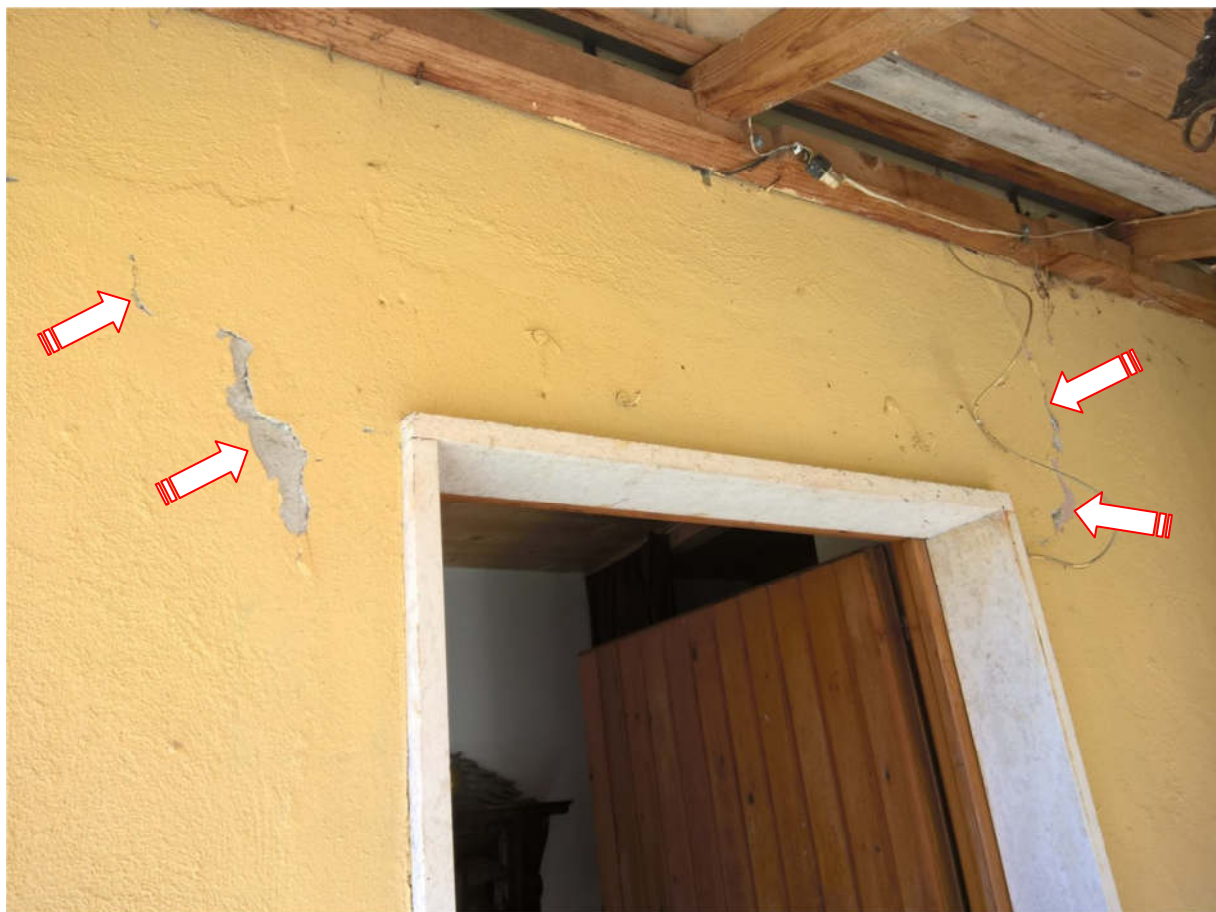
FOTO 7

Le foto 7 e 8 mostrano lesioni passanti in corrispondenza dell'ingresso all'u.i. A.

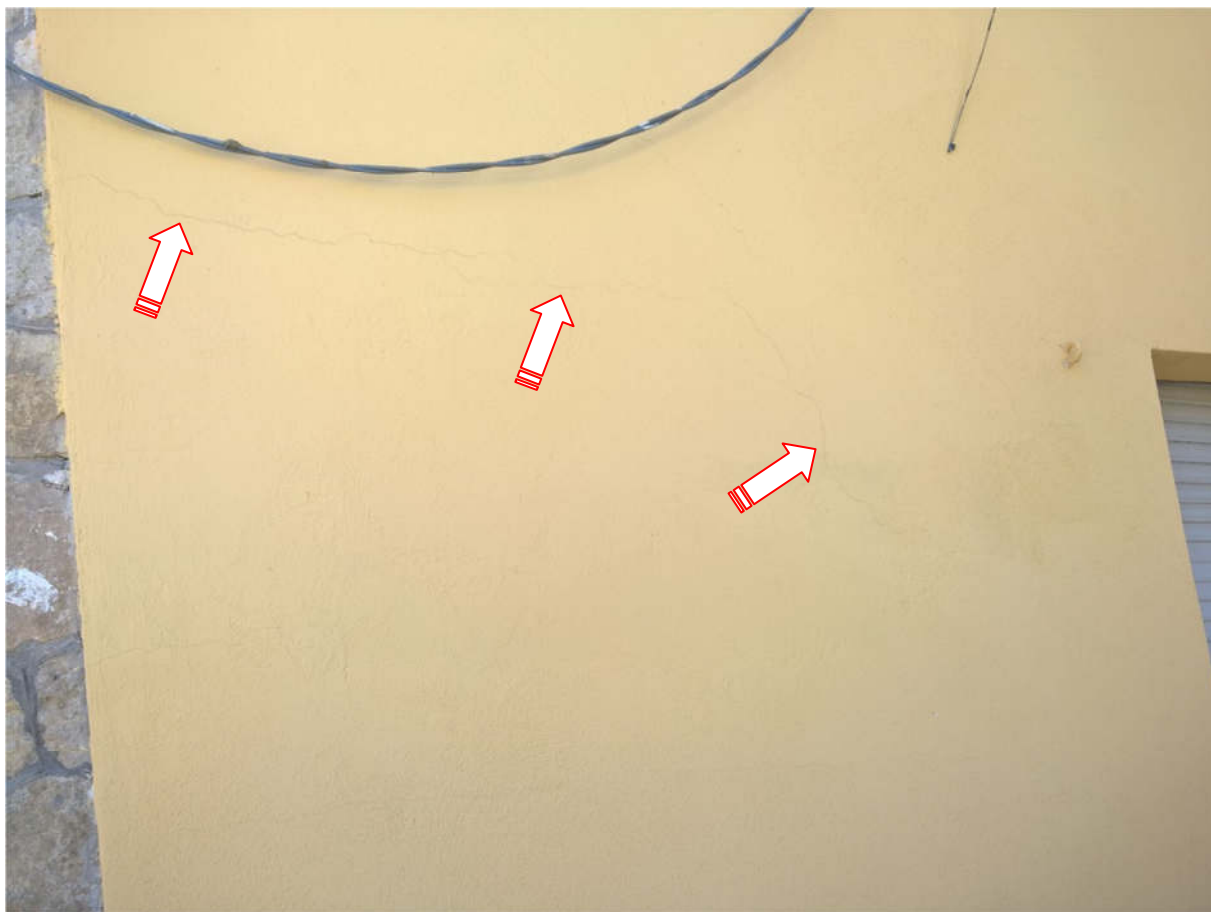
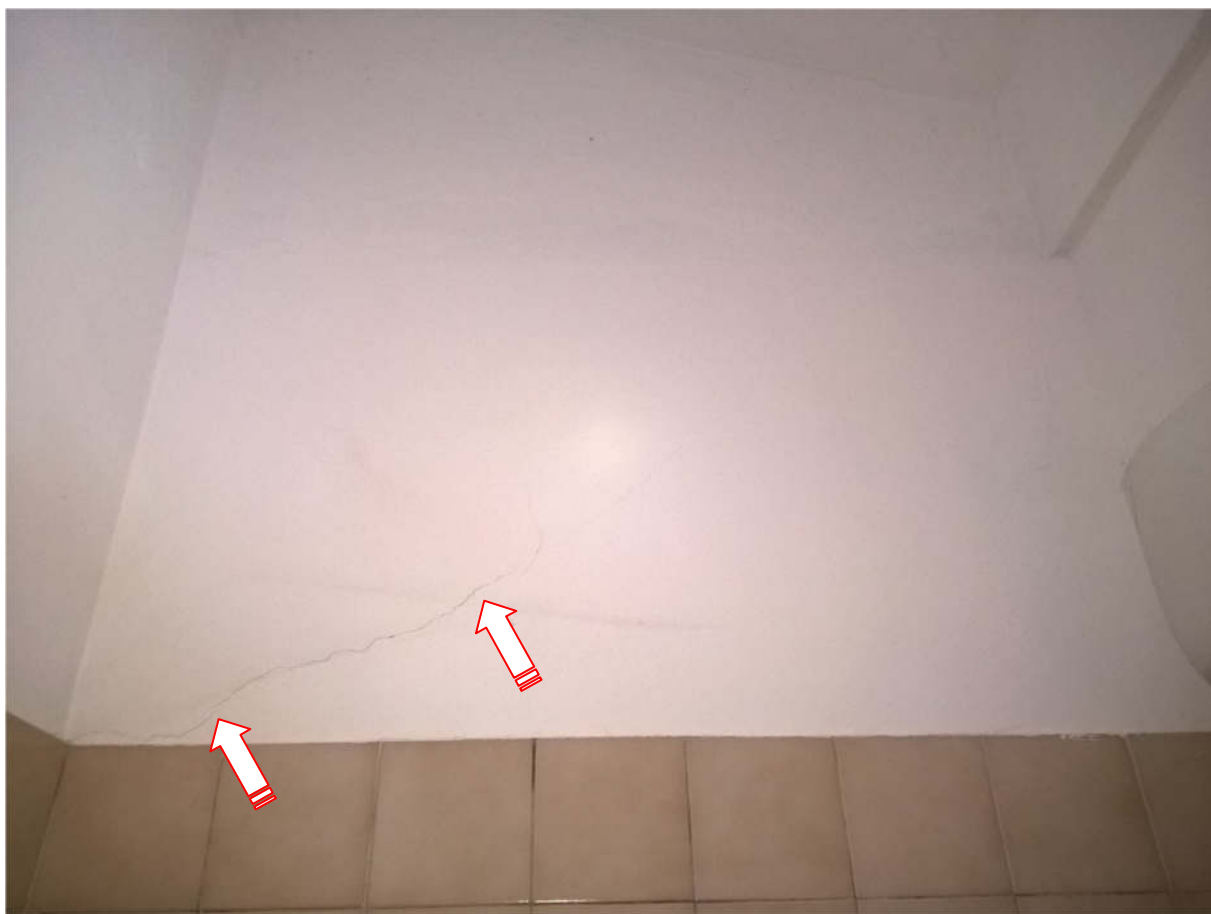
Lesione passante sul paramento esterno dell'u.i. A.

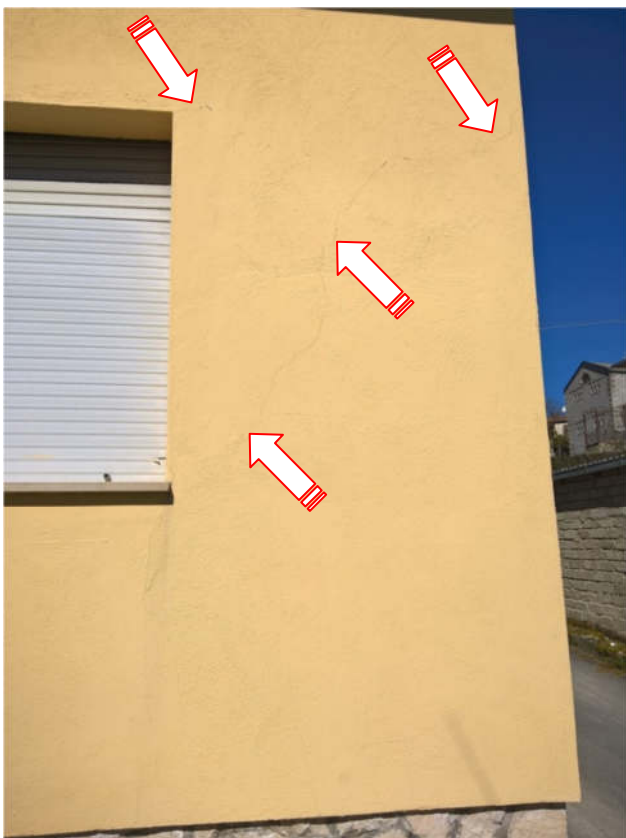
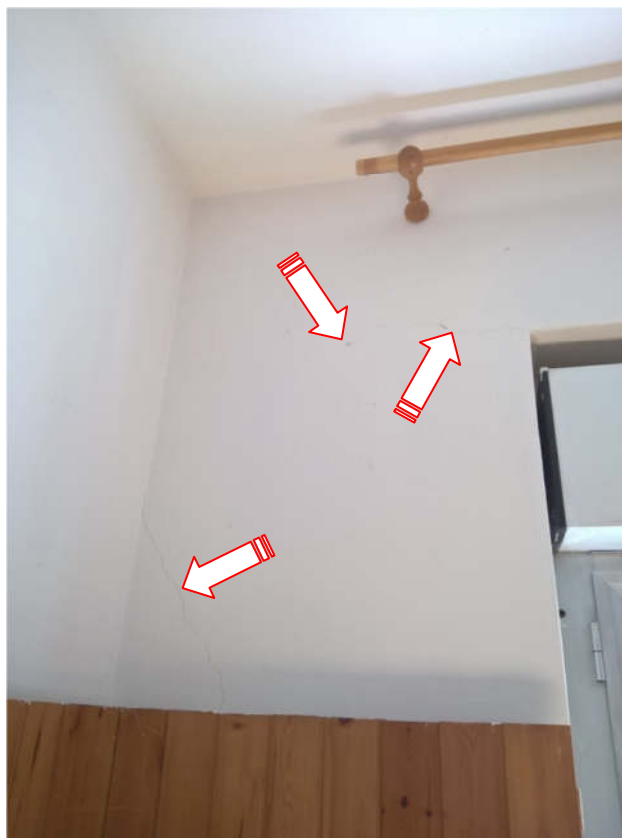
Ulteriore lesione passante sul paramento esterno dell'u.i. A.

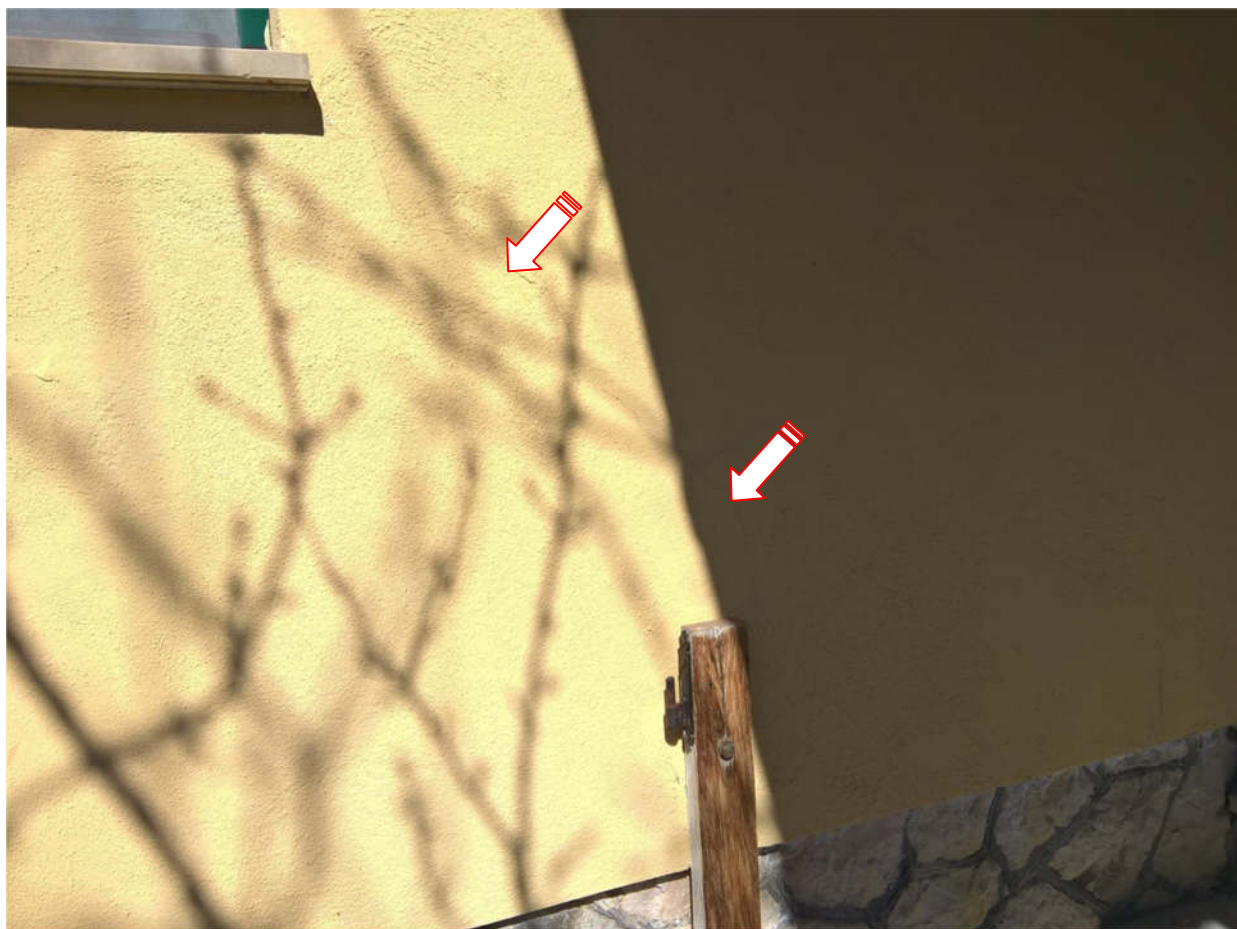
FOTO 13

Lesione verticale a carico del pannello murario esterno dell'u.i. A.

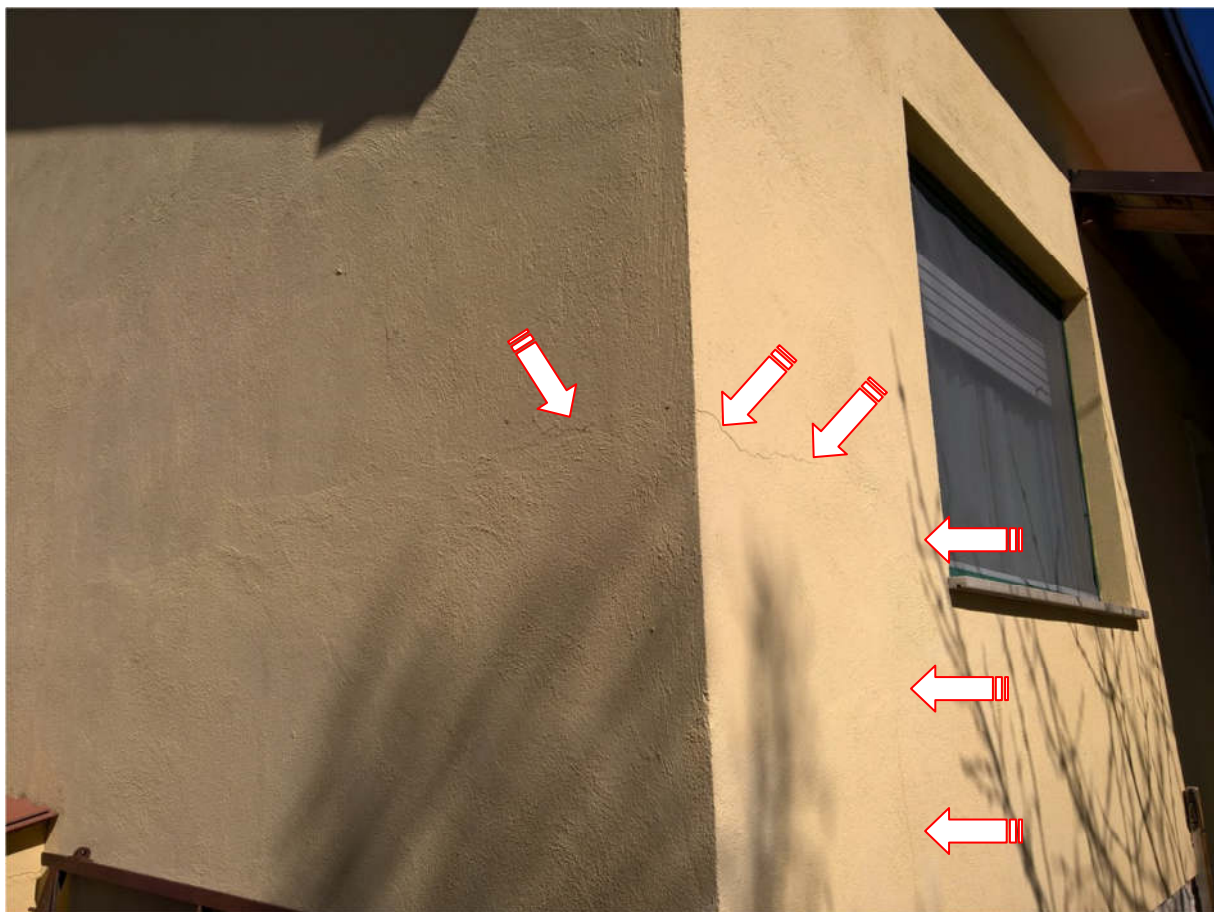
FOTO 14

Ulteriore danneggiamento a carico del pannello murario esterno dell'u.i. A.

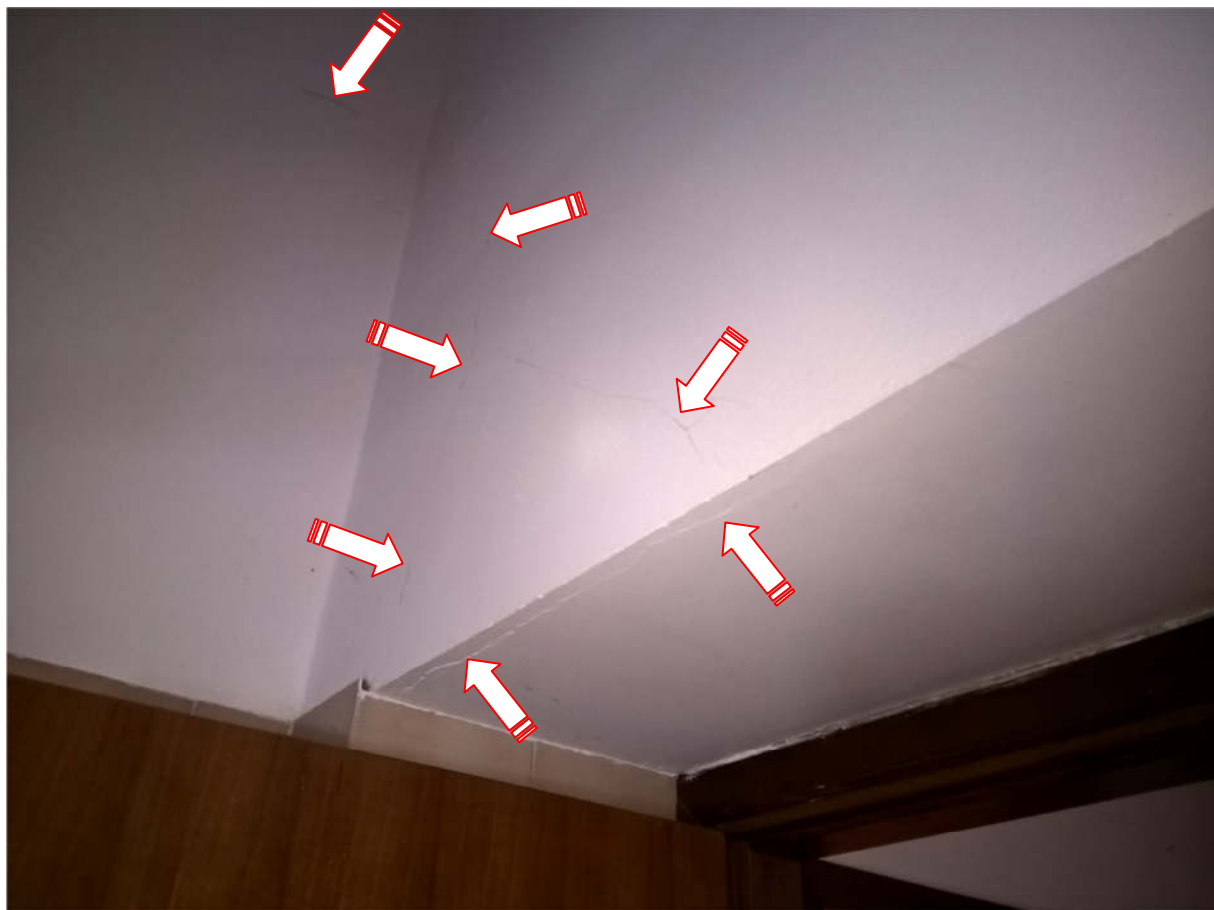
FOTO 15

Le foto 15,16,17,18,19,20 e 21 di cui sopra evidenziano lesioni marcate diffuse sui pannelli murari interni dell'u.i. A.

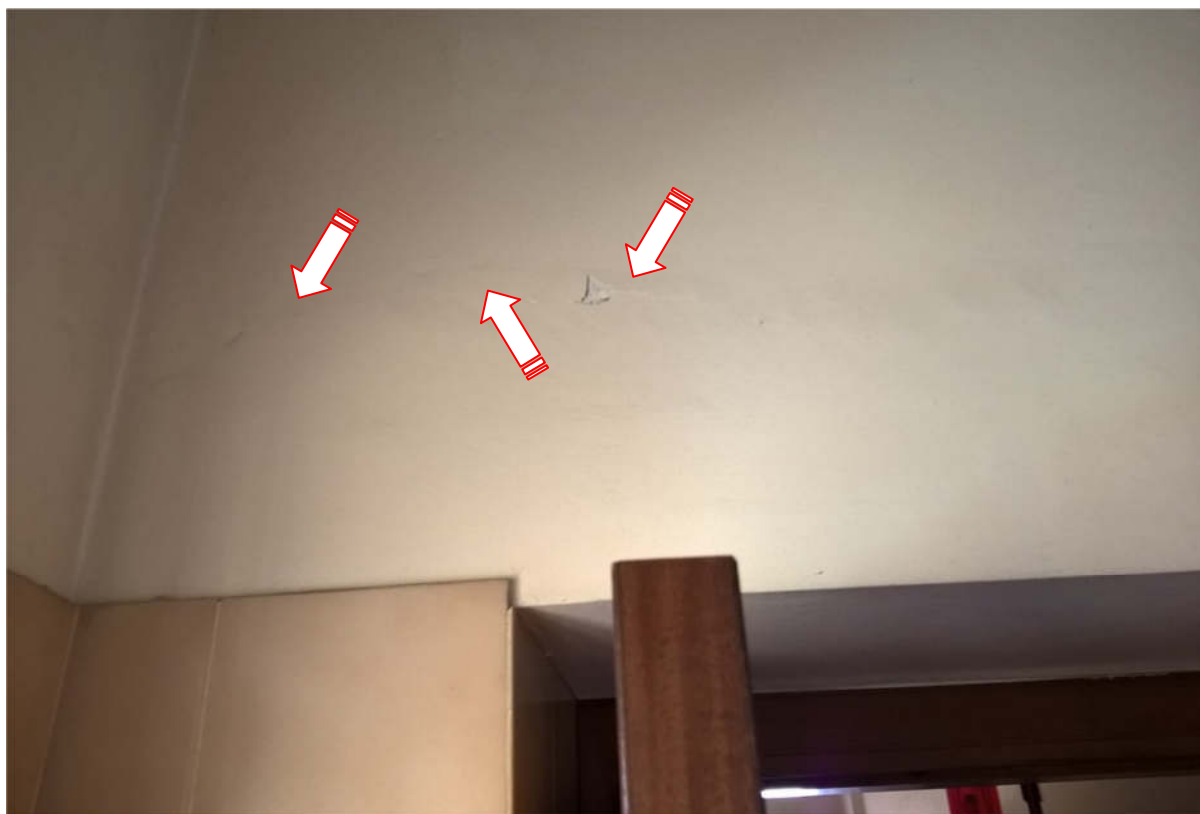
FOTO 22

Lesione isolata su un pannello murario dell'u.i. A.
