COMUNE DI MONTELPARO

Ordinanza n° 72/2017

OGGETTO: Parziale Inagibilita' Edificio Di Culto: Chiesa Di Santa Maria In Camurano.

SCHEDA PER IL RILIEVO DEL DANNO AI BENI CULTURALI - CHIESE

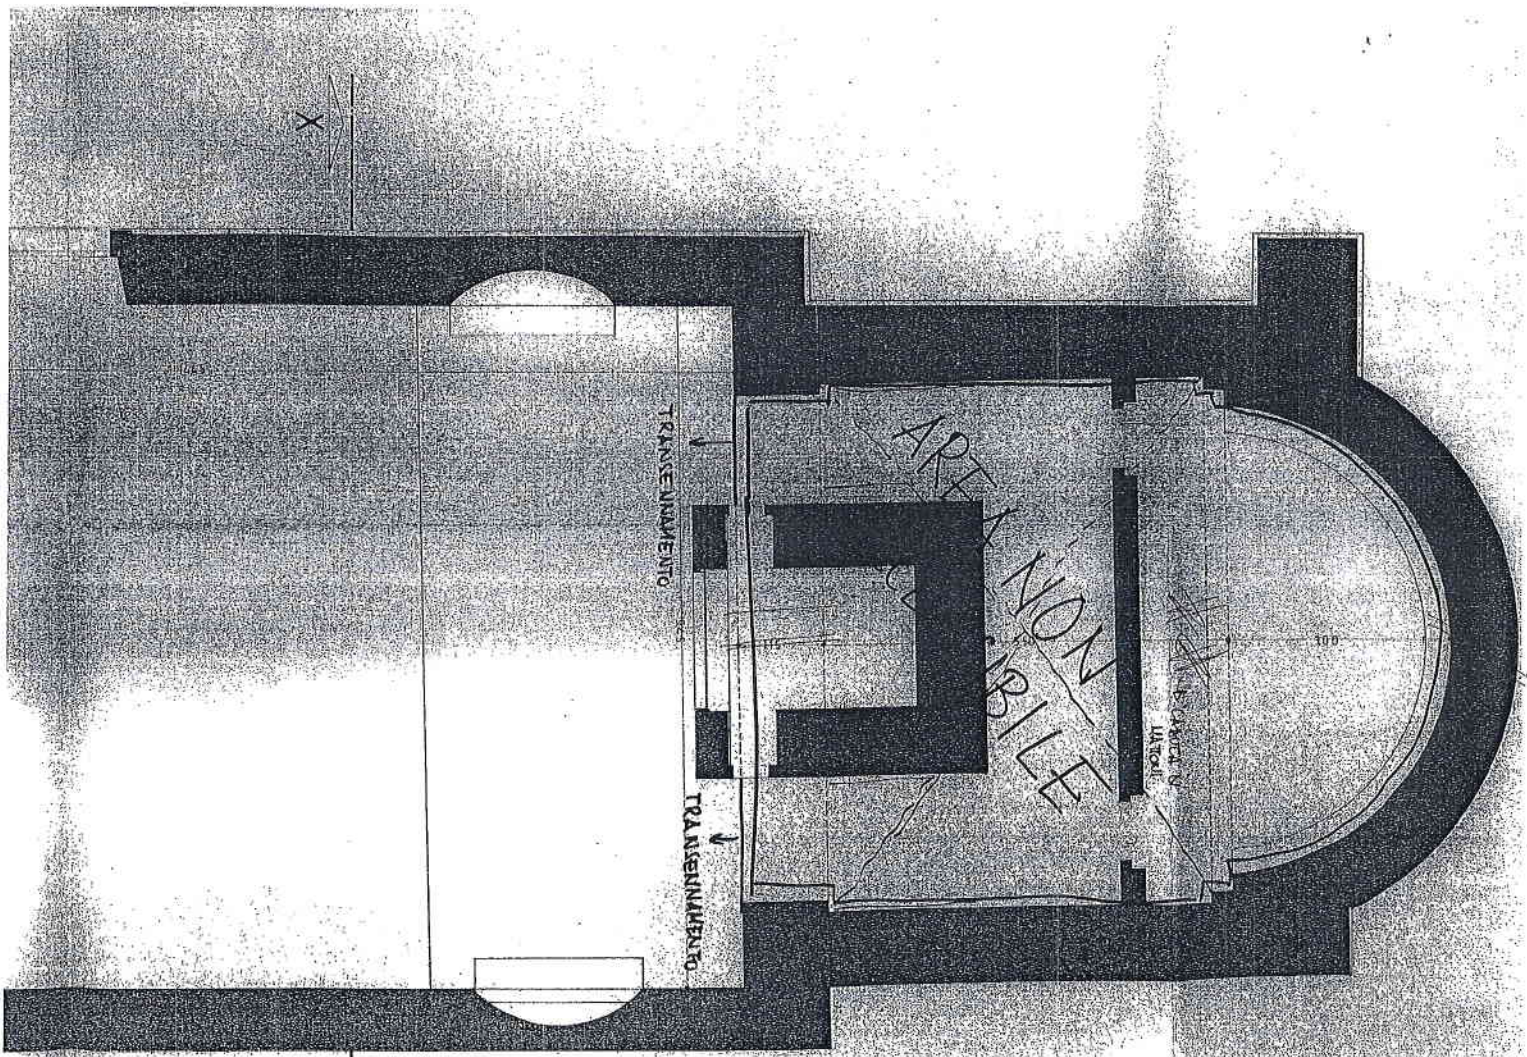
TRANSUMENTO

AREA NON ACCESSIBILE

Il transennamento della porzione absidale impedendone l'utilizzo come indicato nella scheda di secondo livello assunta a questo Comune al protocollo n°1408 del 05/04/2017;
