# COMUNE DI MONSAMPIETRO MORICO

*Opere per la messa in sicurezza del centro storico di Sant'Elpidio Morico danneggiato dagli eventi sismici del 24 agosto 2016 e successivi.*

*Tirantatura degli edifici distinti al Fg.8 mappali 441 e 179*

**RELAZIONE TECNICA ILLUSTRATIVA E  
DOCUMENTAZIONE FOTOGRAFICA**

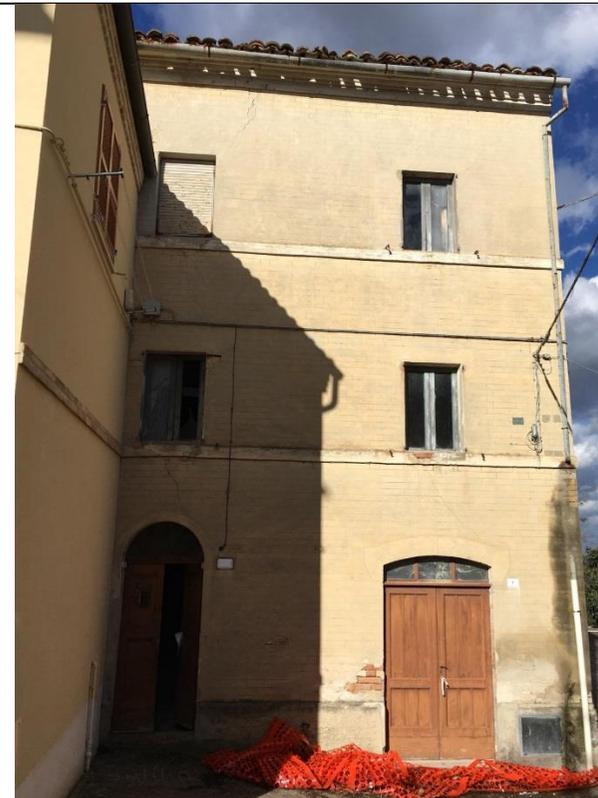
Edificio Fg.8 p.la 441  
Vista Sud  
Lesioni alle fasce di piano dei sottofinestra

Scopo dell'opera è evitare pertanto i meccanismi locali di ribaltamento delle facciate, mediante tirantature interne: pur tuttavia come opere provvisorie esse sono state calcolate per una vita nominale di 10 anni e dunque non devono essere pensate come opere definitive.

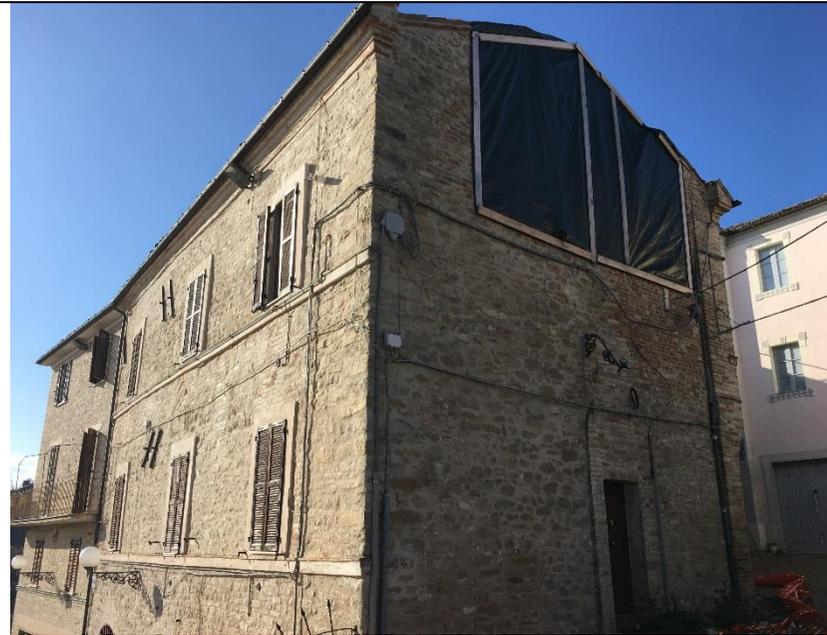
Edificio Fg.8 p.lla 179

Dai sopralluoghi effettuati, sono evidenti i tipici segni di dissesto, specie sull'edificio distinto al catasto urbano di Ascoli Piceno al Fig. 8 p.lla 179 che durante gli eventi sismici ha subito ingenti danni al timpano con espulsione della cortina esterna a causa del ripetuto martellamento della trave di colmo in cemento armato. Per tale motivo e per garantire un'adeguata sicurezza alla pubblica via, si necessitano di opere provvisorie di sostegno atte ad evitare il contenimento della spinta sismica calcolata per un periodo di ritorno di 332 anni.

Particolare della parete del timpano espulsa a causa del martellamento della trave di colmo in cemento armato

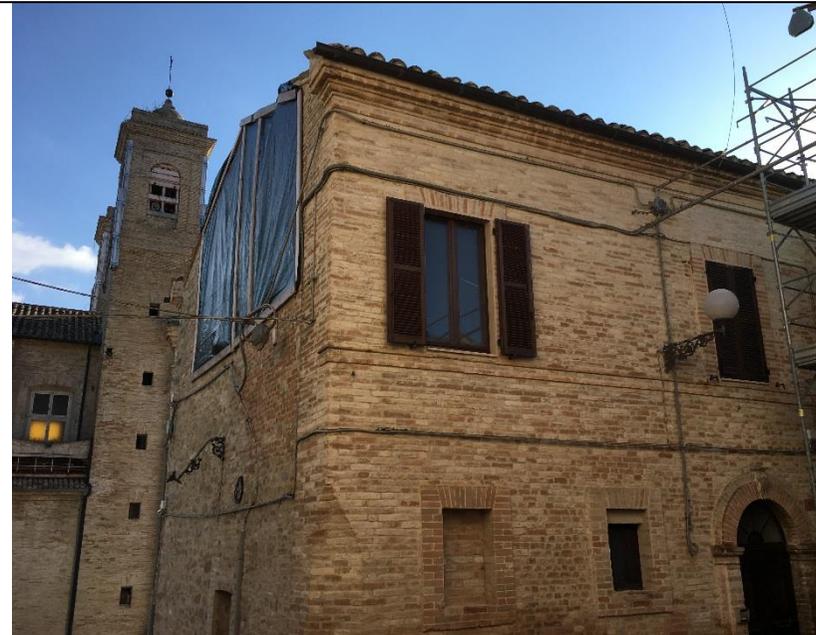
Edificio Fg.8 p.lla 179

Particolare della parete del timpano espulsa a causa del martellamento della trave di colmo in cemento armato

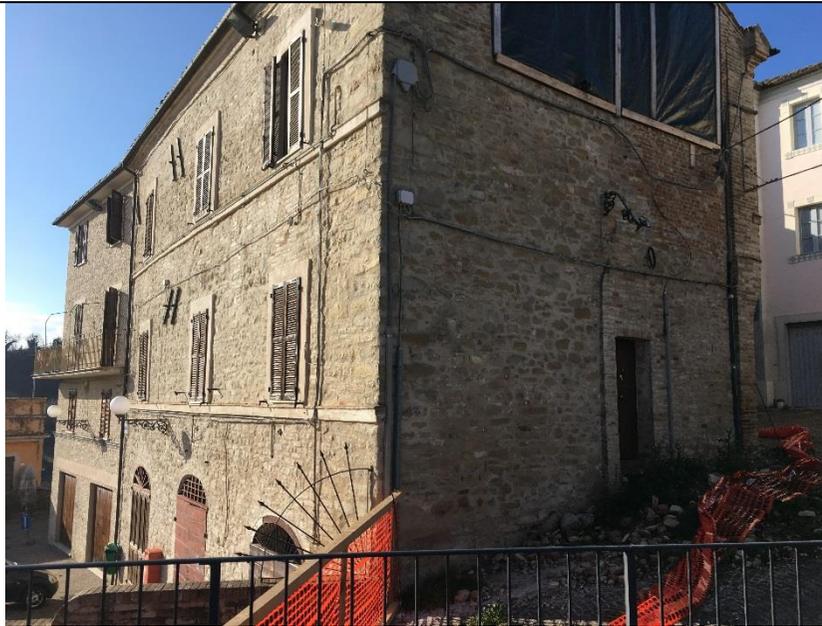
Edificio Fg.8 p.la 179

Particolare dei detriti causati dal crollo della cortina esterna
