COMUNE DI CASTIGNANO

RICHIESTA DI RIPERIMATRAZIONE FRANA N. 750 CHE INSISTE NELL'ABITATO DEL CENTRO STORICO DELLA FRAZIONE DI RIPABERARDA

RELAZIONE GEOLOGICA - SISMICA

Data: maggio 2018

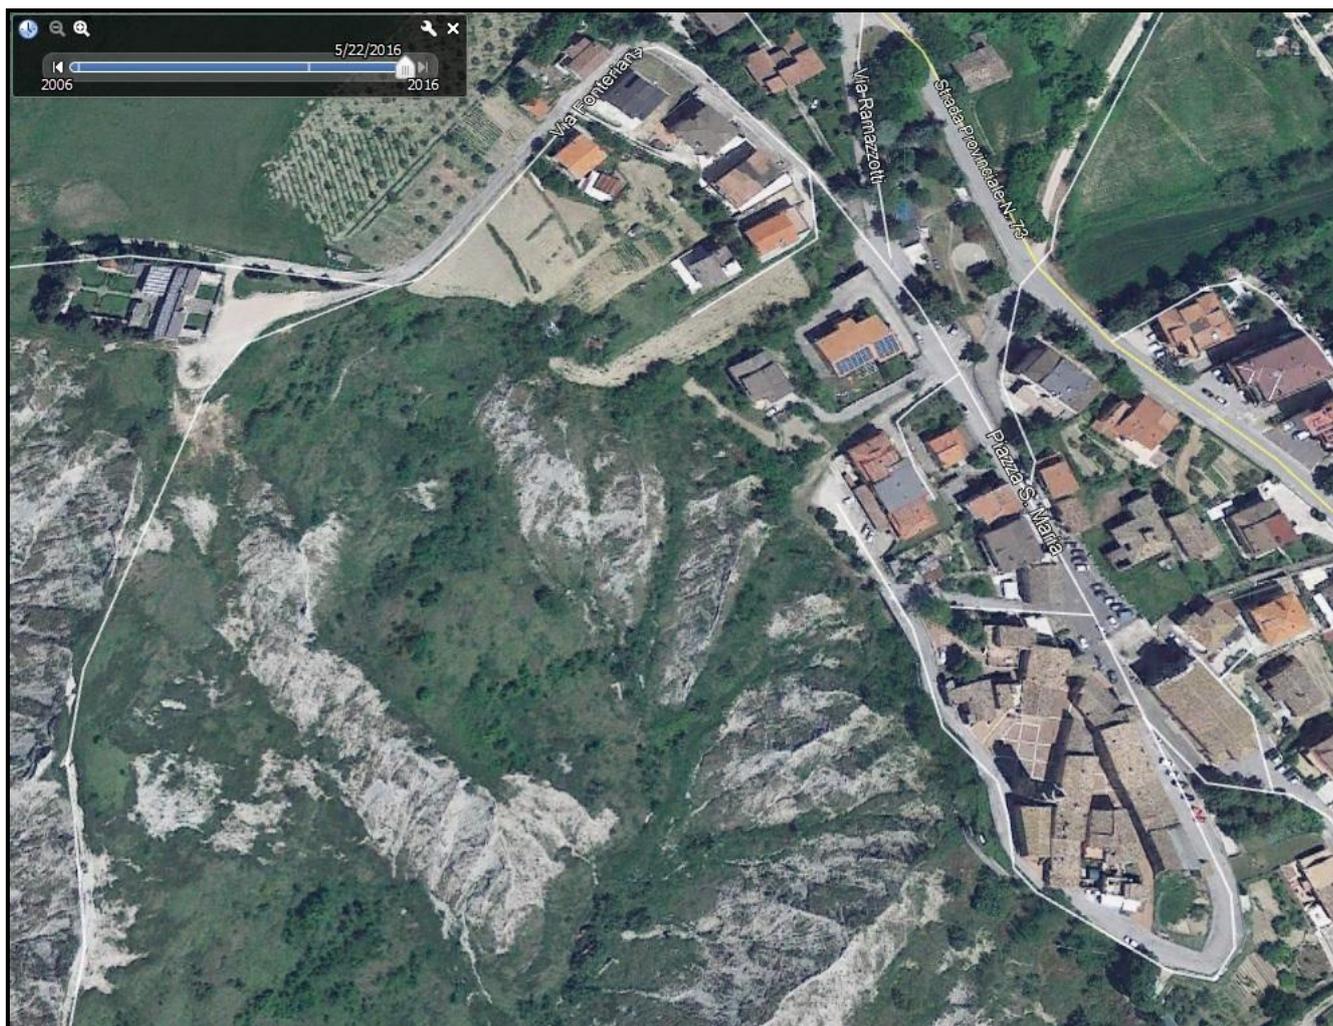
Fig. 6: Immagine satellitare del 2016 presa da Google Earth

Nella fig. 6 è possibile notare come il calanco, alla data del 2016, sia “abbastanza” inerbito, condizione che sottolinea una fase di quiescenza. Allo stato attuale lo stesso risulta essere interessato da movimenti recenti i quali dimostrano che la frana è Attiva e sta interessando il centro storico della frazione di Ripaberarda come evidente dalla sottostante foto:

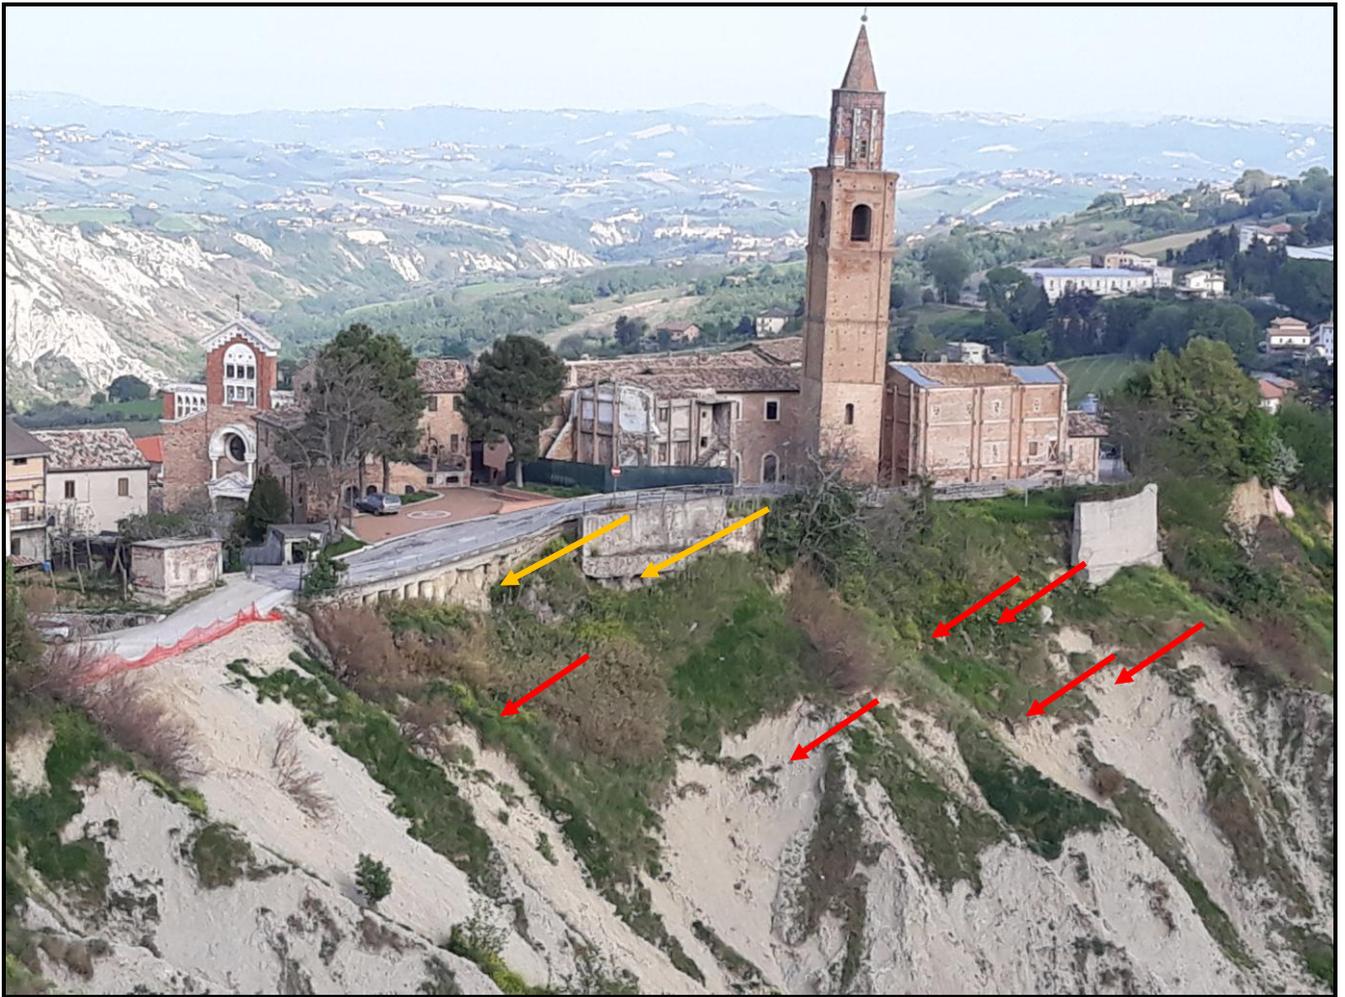
Fig. 7: Foto scattata dal cimitero di Ripaberarda

Dalla foto (Fig. 7) è possibile notare come attualmente la vegetazione, rispetto all'immagine satellitare datata 2016, sia stata asportata dal processo erosivo in atto, mentre allo stesso tempo più a monte sono visibili i segni di trazione dovuti all'instabilità.

Le frecce gialle indicano le zone in cui i pali risultano scoperti dal terreno a seguito del suo movimento verso il basso. Tra i pali inoltre è possibile notare come il terreno, a causa del suo comportamento a contatto con l'acqua, fluisca tra loro, scalzando di conseguenza anche la strada sovrastante.

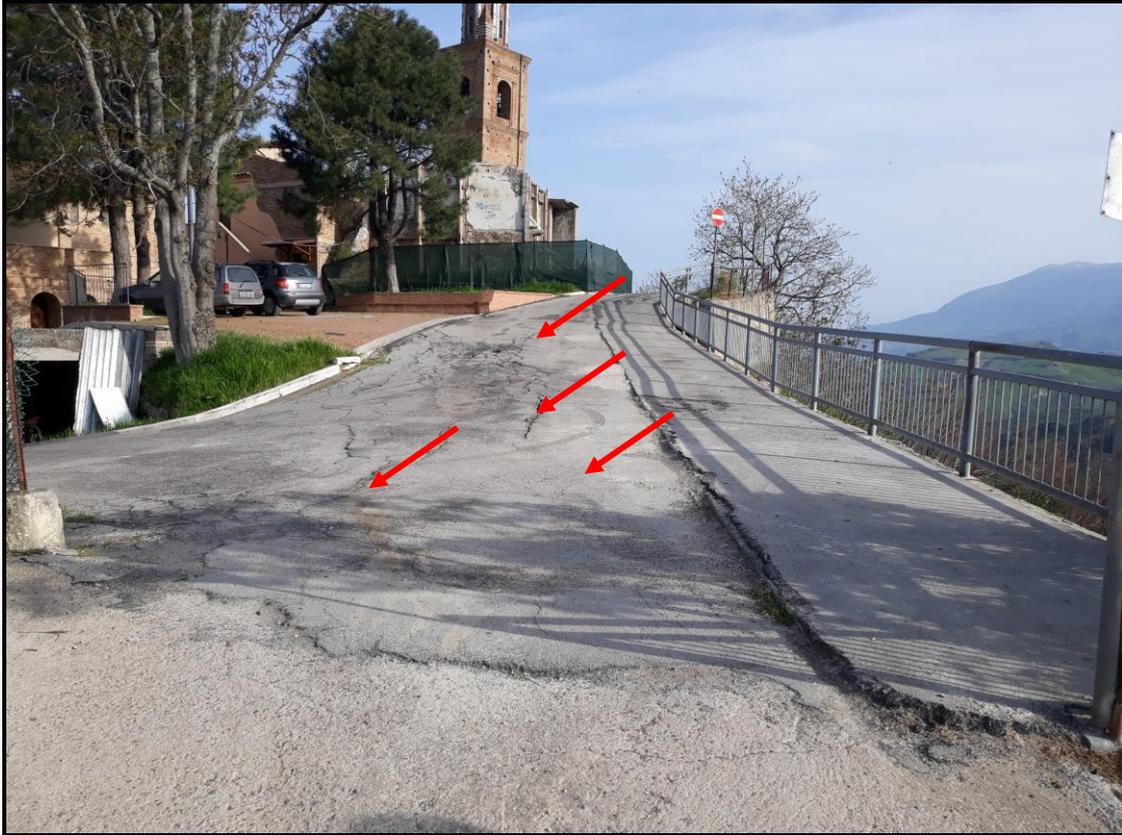
Lungo la strada sono presenti numerosi segni, indicati dalle frecce rosse nella Fig.8, i quali testimoniano, con la loro evoluzione, una situazione di instabilità in atto:

Fig. 8: Segni presenti lungo la strada presente al di sopra dell'area in frana

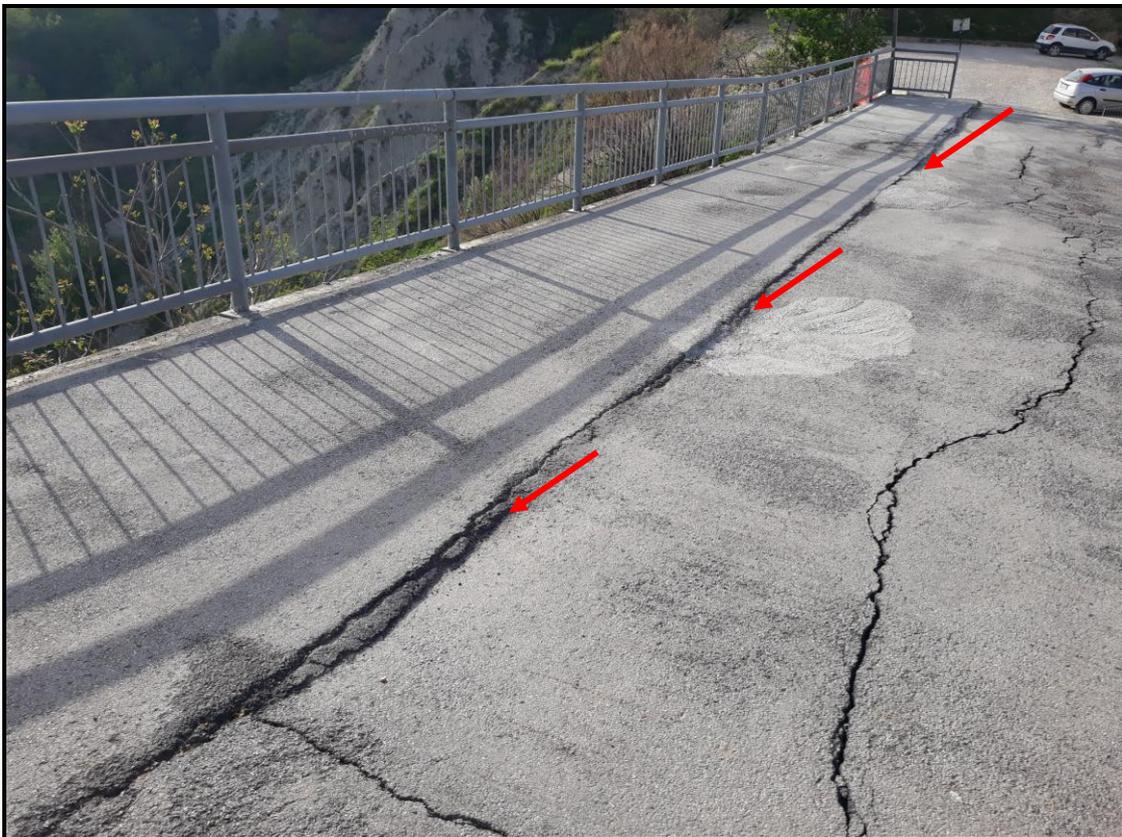
Fig. 9: Segni presenti lungo la strada presente al di sopra dell'area in frana

Nella Fig. 9 si porta in evidenza come il cordolo dei pali, che funge da marciapiede, mostri dei segni di distacco dalla strada il che fa ritenere probabile il coinvolgimento della palificata nel movimento franoso.

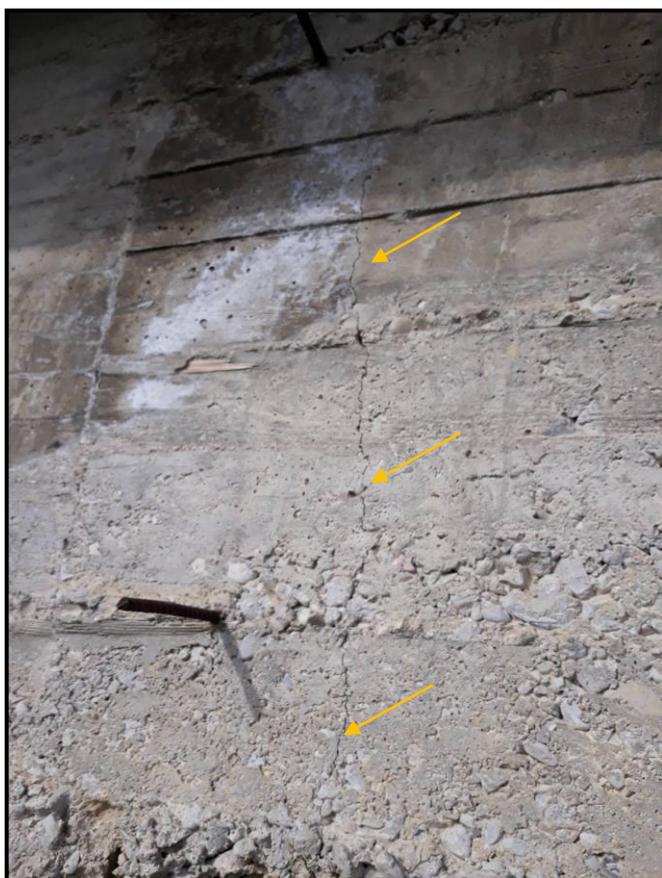
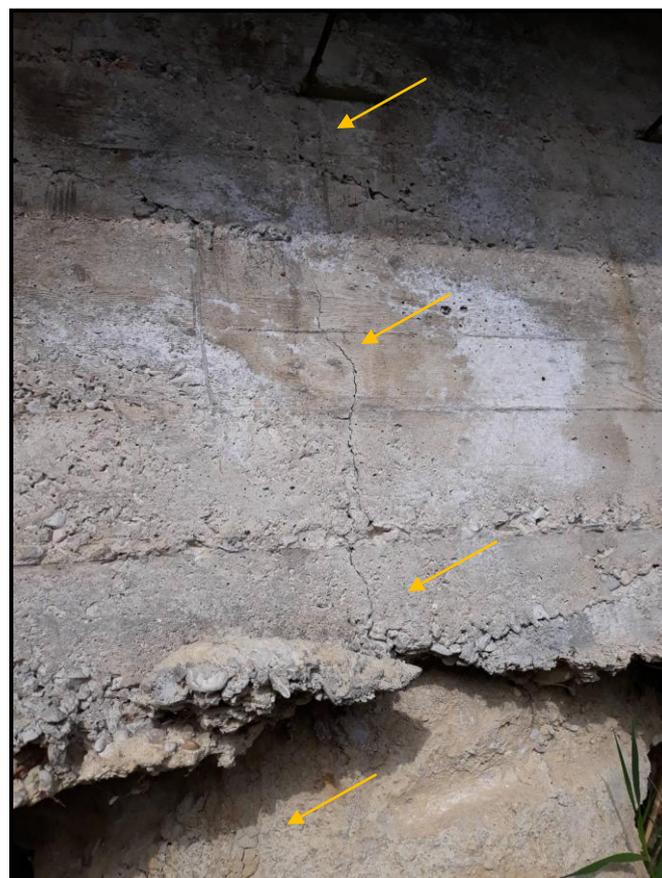
A supporto di tale tesi anche la presenza di alcune lesioni sul cordolo stesso come evidente nelle sottostanti foto:

Fig. 10: Segni presenti nel cordolo di raccordo dei pali

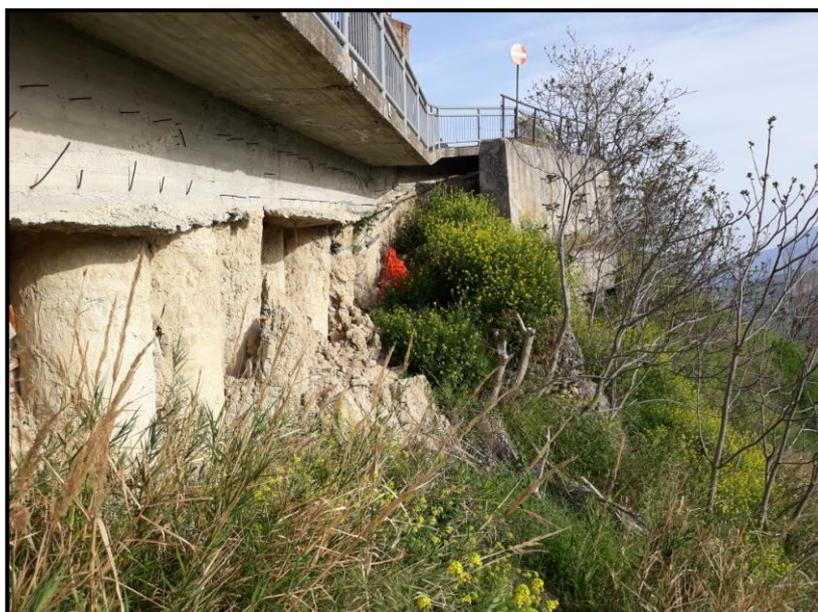
Lo scalzamento dei pali è evidente nella sottostante foto:

Fig. 11: Evidenza dello scalzamento dei pali

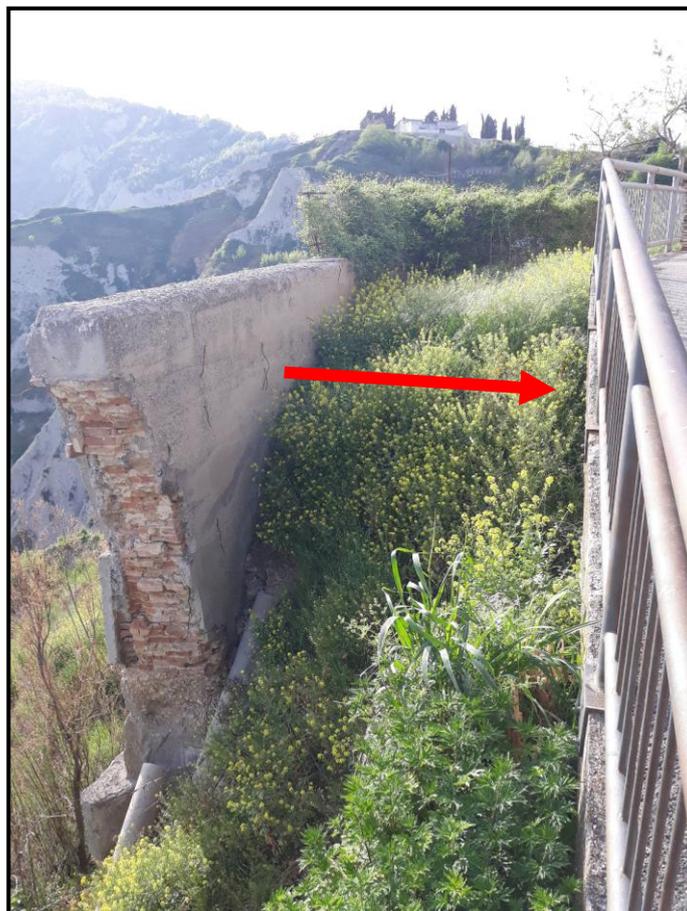
A testimonianza dello stato di avanzamento del fenomeno franoso possiamo evidenziare la presenza a tratti di muri relitti che rappresentavano in passato il bordo esterno del ciglio stradale; attualmente è stato reso necessario l'arretramento di diversi metri della sede stradale (vedi Fig. 12) a causa dell'avanzamento verso monte della degradazione del versante.

Fig. 12: Segni presenti nel cordolo di raccordo dei pali
