**progetto di fattibilità tecnica ed economica**  
(DLgs 50/2016 art. 23)

## **RELAZIONE GENERALE E TECNICA**

**OGGETTO:** "INTERVENTI DI DEMOLIZIONE PARZIALE CON RICOSTRUZIONE ED ADEGUAMENTO SISMICO DEL PALAZZO DEL MUNICIPIO E DELL'EX MATTATOIO E RISTRUTTURAZIONE DELLA TORRE CIVICA, DANNEGGIATI DAGLI EVENTI SISMICI DEL 24 AGOSTO 2016 E SUCCESSIVI"

**Opera: Palazzo del Municipio, v.le Vittorio Veneto, 4**

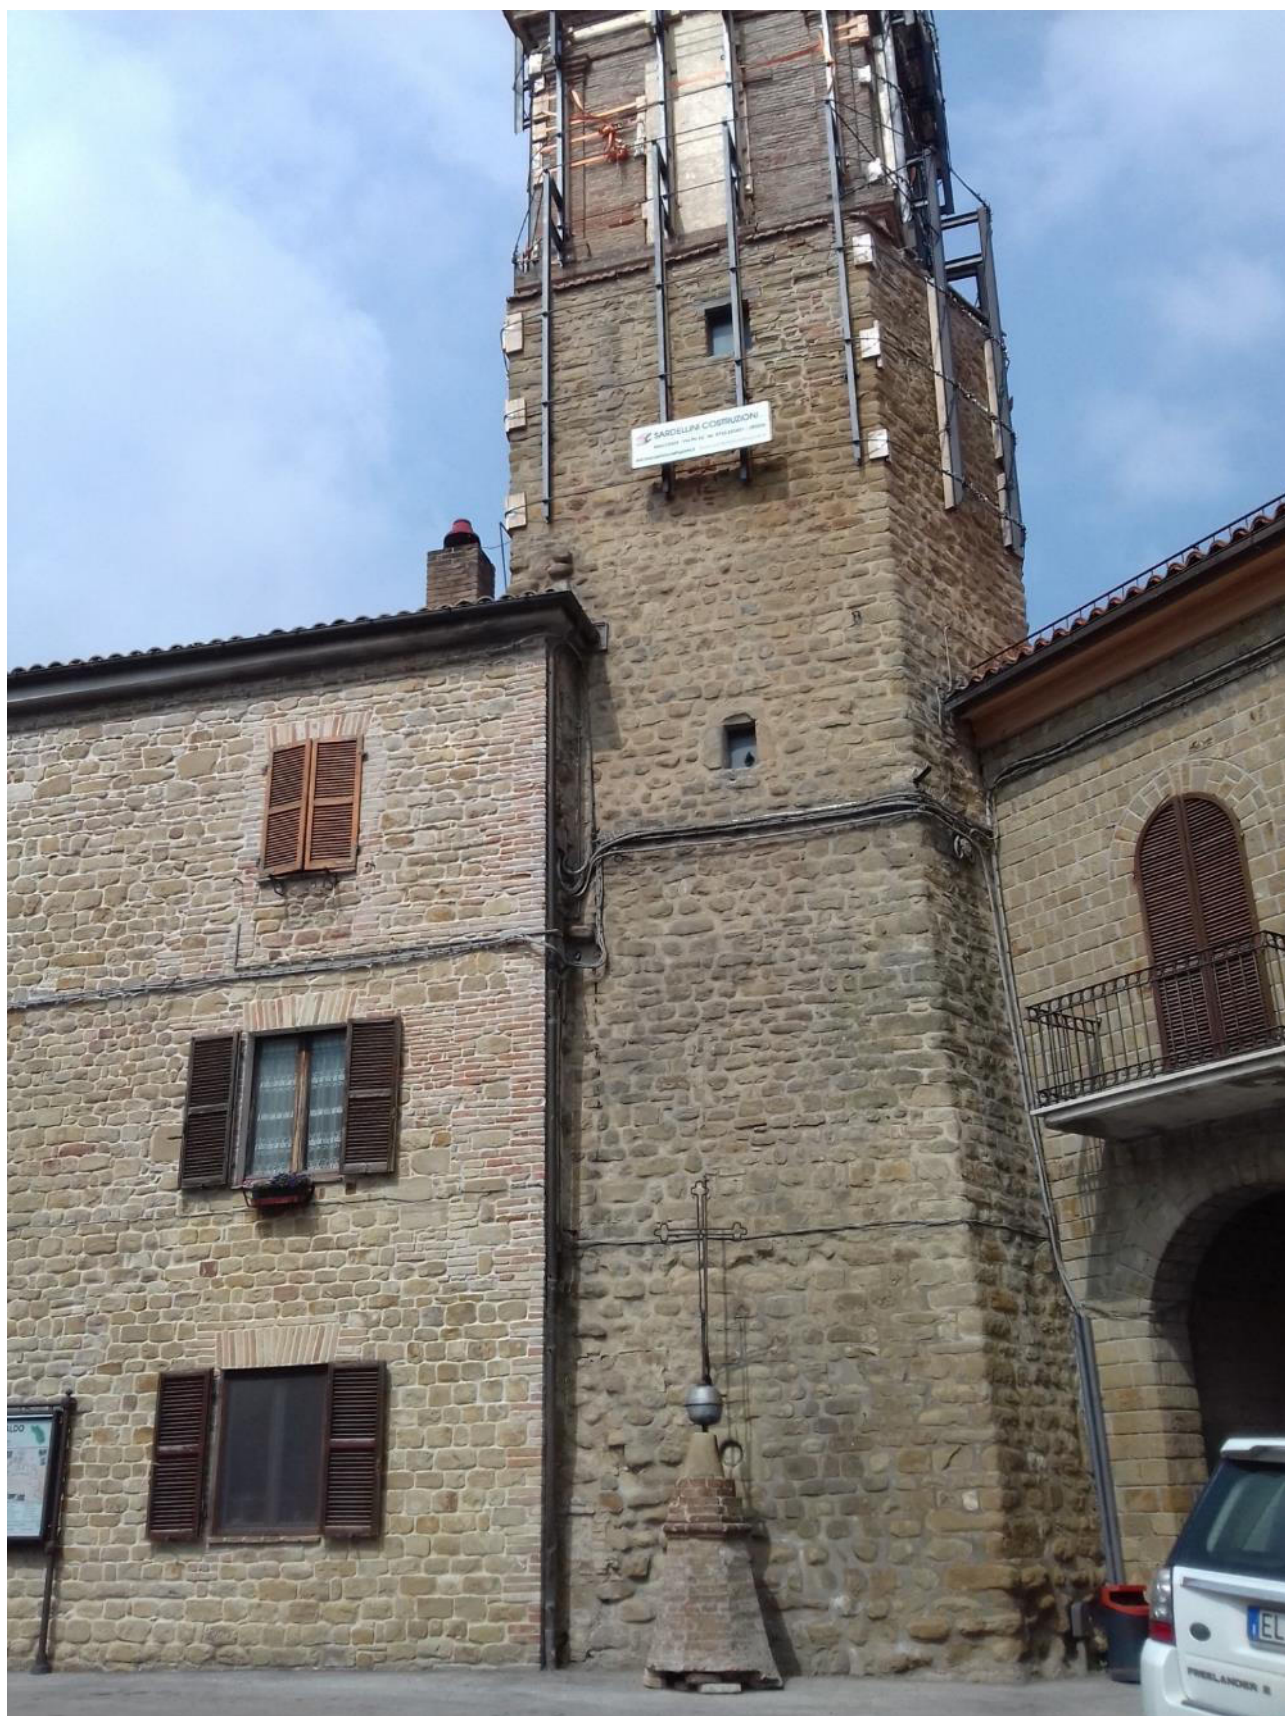
*Foto 8: base torre con pennacchio smontato*

La torre civica, per quanto potuto accertare, presenta lesioni solo sulla parte superiore in mattoni, in quanto la parte bassa in pietra sembra avere solo piccole lesioni dovuta a discontinuità del materiale. Dall'imposta della cella campanaria e per tutta la porzione superiore in mattoni, avendo un brusco cambio, in diminuzione, di rigidità le conseguenze del sisma sono state più pesanti determinando lesioni di taglio anche con dislocazioni orizzontali degli angoli e rotazione dell'intera cella campanaria costituita in sostanza da quattro pilastri angolari ad L in mattoni. Tale cella ha subito anche le conseguenze del sisma sul pesante cappello costituito dalla "cipolla" e dalla cuspide in mattoni pieni. La cuspide superiore in mattoni si era vistosamente inclinata su un lato ed è stata subito smontata dai Vigili del Fuoco a seguito del sisma del 24 agosto, mentre la cipolla, sempre in mattoni pieni e quindi notevolmente pesante resta in loco poggiata sulla copertura della cella campanaria e se è vero che con il suo peso garantisce stabilità è altrettanto vero che essendo troppo pesante ad un ulteriore sisma rischia di far collassare la struttura sottostante a carico di punta a pressoflessione.

La torre civica, non necessita di interventi molto invasivi, sicuramente questi saranno concentrati sulla sommità della stessa, in modo da rendere più efficaci i collegamenti della cella campanaria con il basamento sottostante costituito da muratura di pietrame. Dovrà essere trovata anche adeguata soluzione alla cuspide ed al suo collegamento con la parte inferiore. Considerando che si dovrà lavorare in quota, ma i lavori non saranno massicci si prevede che **la spesa globale sia di circa 300.000 €**, comprensiva delle varie spese.

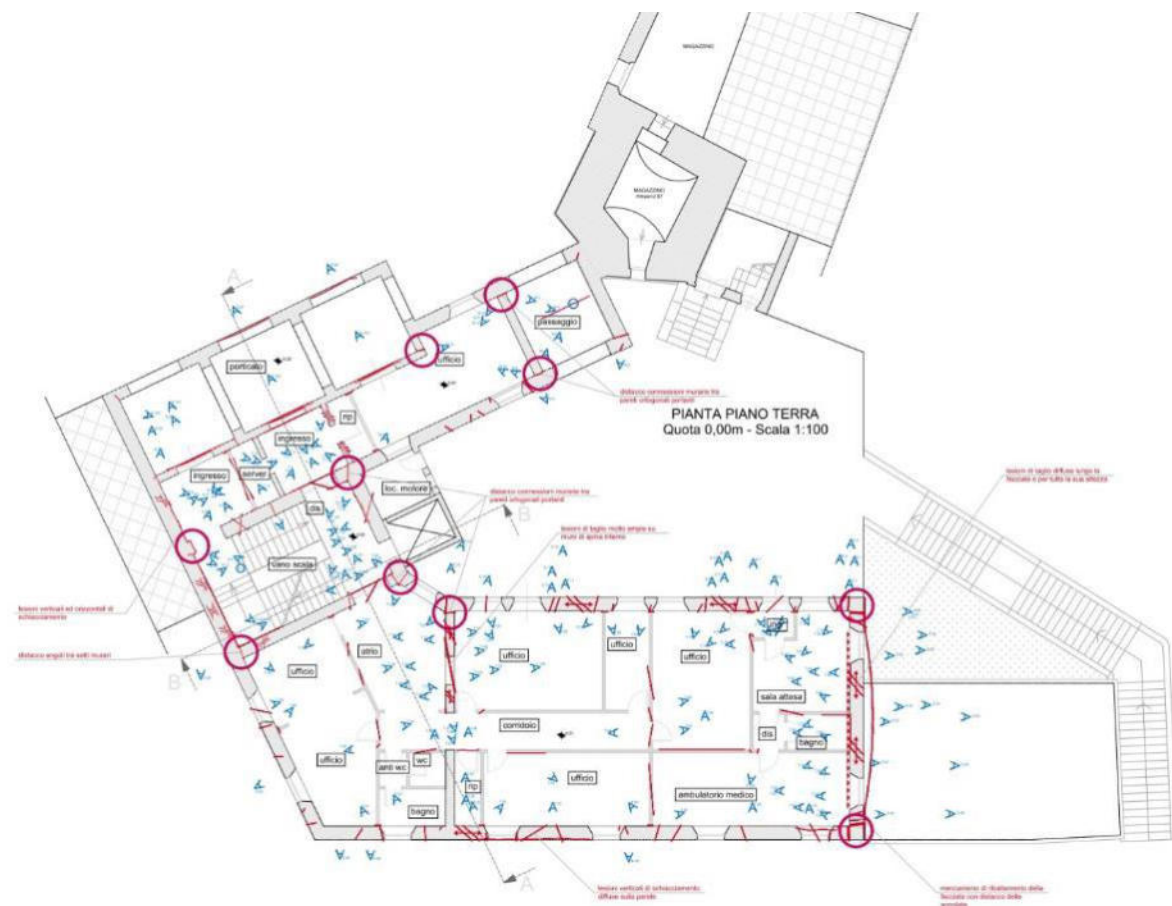
Figura 2: pianta piano terra con lo stato di danno

nelle figure precedenti che riportano lo stato di danno del piano terra e del piano primo dell'edificio sono stati individuati i nodi e gli incroci tra setti murari che presentano distacchi verticali dell'edificio, che come si vede sono la maggior parte. Seppur con danneggiamento diverso e alcuni in maniera più grave, altri meno evidenti.

- Piano terra incroci totali 14, di cui lesionati 9 → 64% degli incroci presenta distacchi.
- Piano primo: incroci totali, 14. Incroci distaccati, 11 → 79% di incroci distaccati.
