COMUNE DI AMATRICE

Ordinanza n. **505** del **28/06/2017**

OGGETTO: demolizione loculi e cappelle pericolanti nel cimitero di Retrosi del Comune di Amatrice, Fg 97 part. B.

VISTA la scheda di valutazione GTS n. 01 del 19/06/2017, che allegata al presente provvedimento ne costituisce sua parte integrante e sostanziale, dalla quale si rileva, per l'immobile in argomento: "*Foglio 97 particella B*

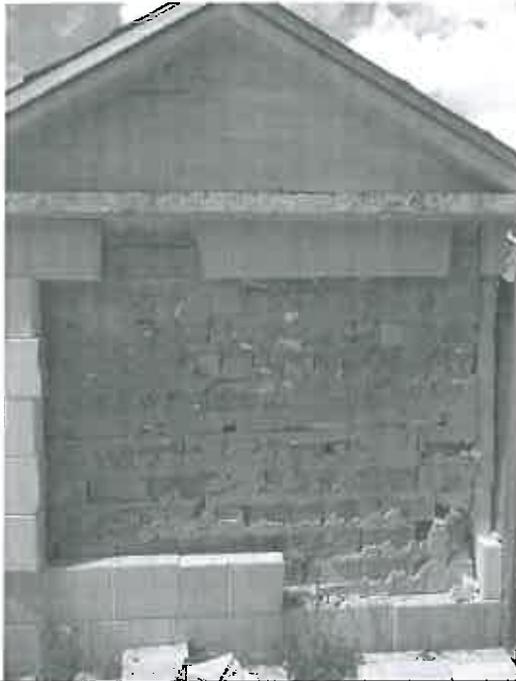
56

CAPPELLA 56:

Il danneggiamento rilevato è taglio per scorrimento , distacco del rivestimento esterno rotazione dei pilastri in mattoni e taglio alla base e in sommità degli stessi, trattasi di collassi di tipo fragile.

Stante quanto sopra si prevede la demolizione totale (D2)

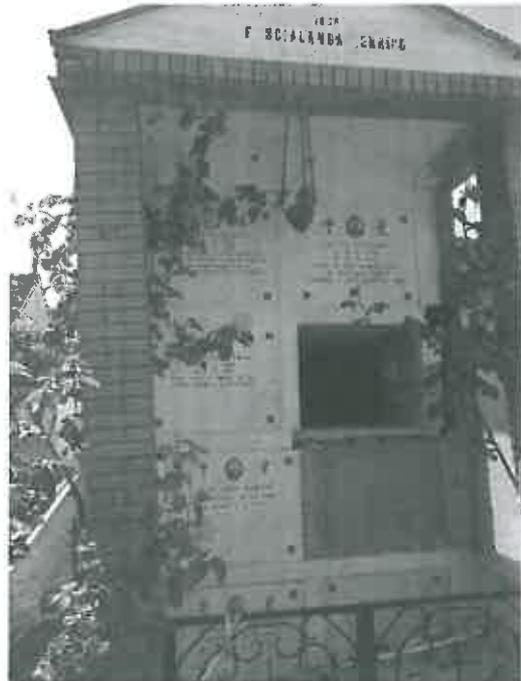
13

CAPPELLA 13:

Il danneggiamento rilevato è taglio per scorrimento , distacco del rivestimento esterno rotazione dei pilastri in mattoni e taglio alla base e in sommità degli stessi, trattasi di collassi di tipo fragile.

Stante quanto sopra si prevede la demolizione totale (D2)

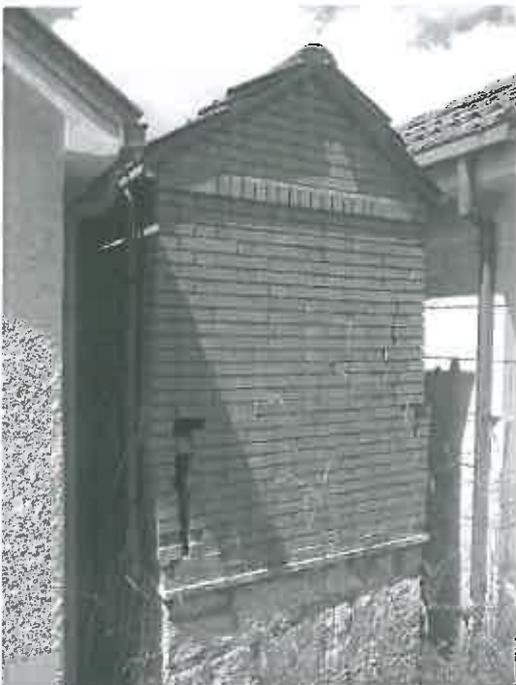
57

CAPPELLA 57:

Il danneggiamento rilevato è torsione del fabbricato, distacco del rivestimento esterno, trattasi di collassi di tipo fragile.

Stante quanto sopra si prevede la demolizione totale (D2)

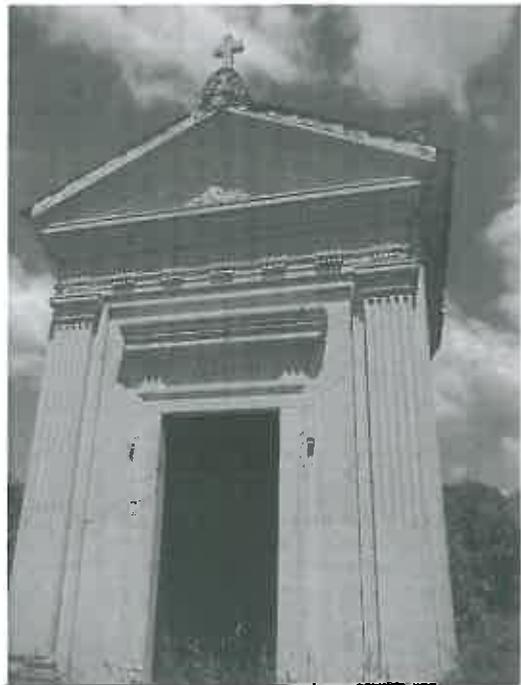
21

CAPPELLA 21:

Il danneggiamento rilevato è la rotazione della massiccia croce in pietra posizionata al centro del timpano

Stante quanto sopra si prevede la rimozione della suddetta decorazione (P1)

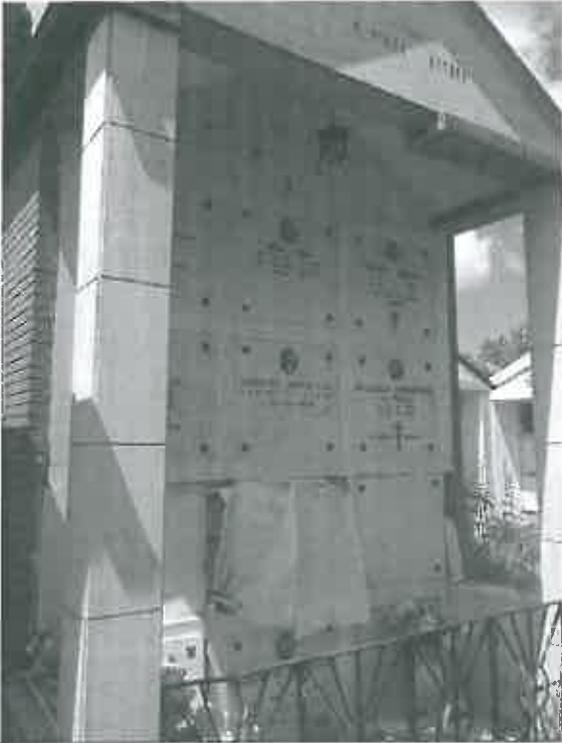
50

CAPPELLA 50:

Il danneggiamento rilevato è taglio per scorrimento, distacco del rivestimento esterno rotazione dei pilastri in mattoni e taglio alla base e in sommità degli stessi, trattasi di collassi di tipo fragile.

Stante quanto sopra si prevede la demolizione totale (D2)

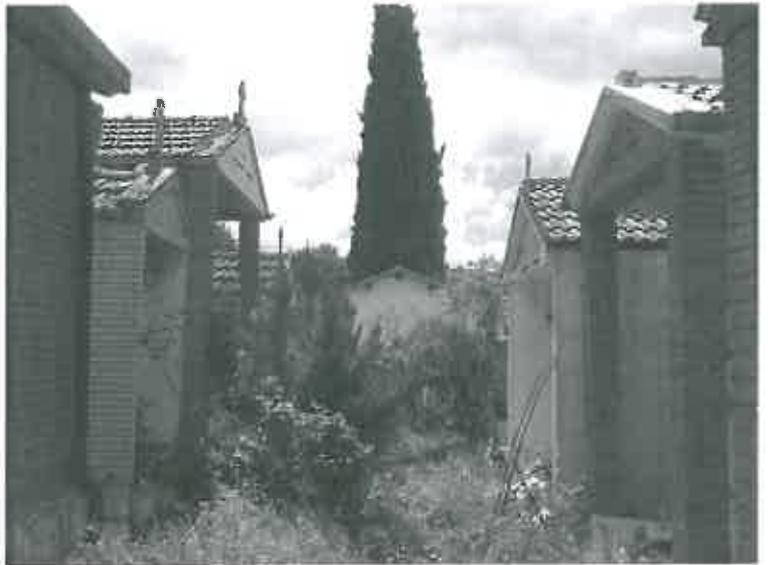
51-9-14-8-EX 52-6

CAPPELLE 51-9-14-8-EX 52-6:

Il danneggiamento rilevato è taglio per scorrimento, distacco del rivestimento esterno rotazione dei pilastri in mattoni e taglio alla base e in sommità degli stessi, trattasi di collassi di tipo fragile.

Stante quanto sopra si prevede la demolizione totale (D2)

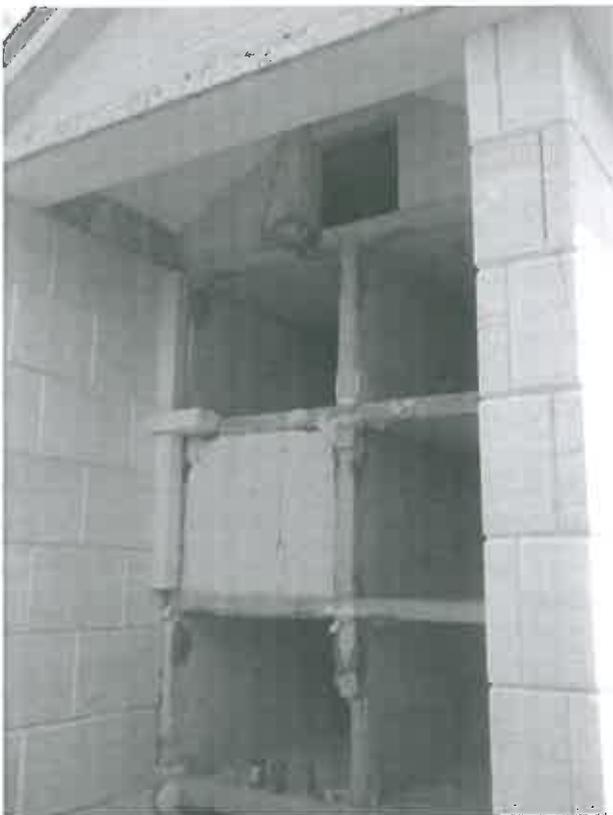
67

CAPPELLA 67.

Il danneggiamento rilevato è taglio per scorrimento , distacco del rivestimento esterno, trattasi di collassi di tipo fragile.

Stante quanto sopra si prevede la demolizione totale (D2)

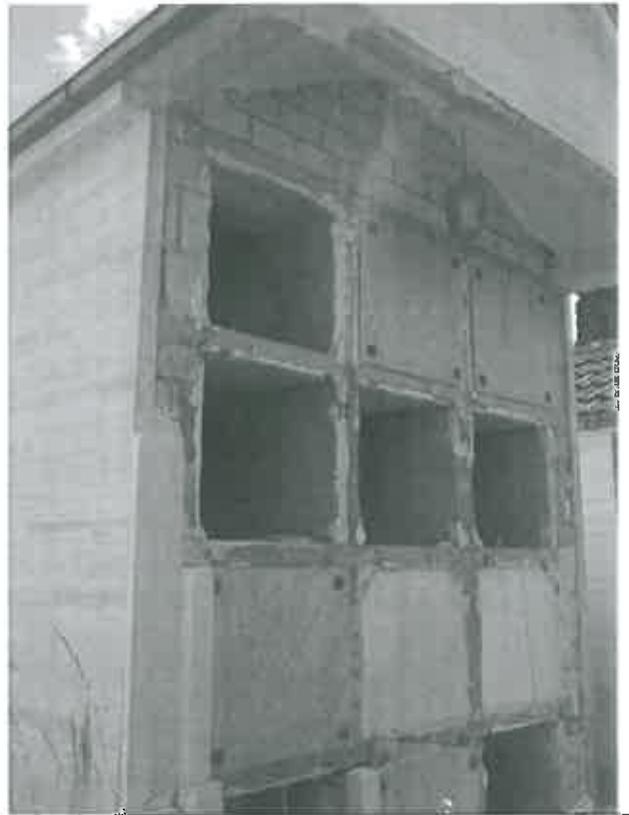
70

CAPPELLA 70.

Il danneggiamento rilevato è taglio per scorrimento , distacco del rivestimento esterno, trattasi di collassi di tipo fragile.

Stante quanto sopra si prevede la demolizione totale (D2)

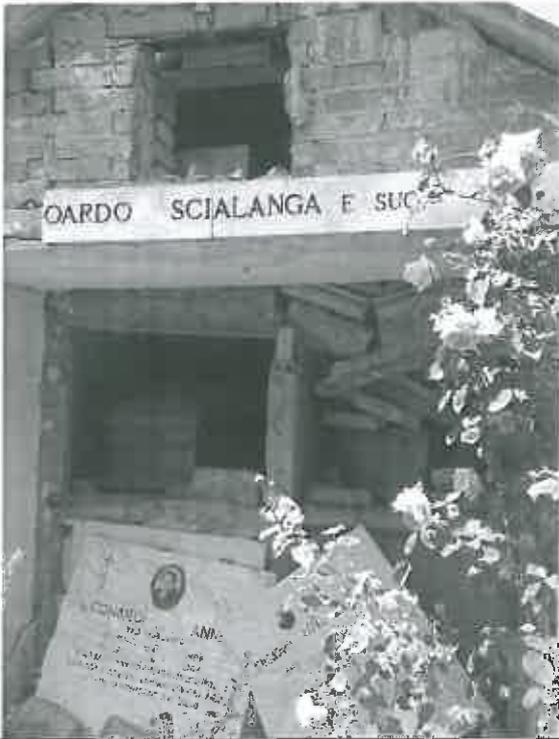
46

CAPPELLA 46:.

Il danneggiamento rilevato è taglio per scorrimento , distacco del rivestimento esterno, trattasi di collassi di tipo fragile.

Stante quanto sopra si prevede la demolizione totale (D2)

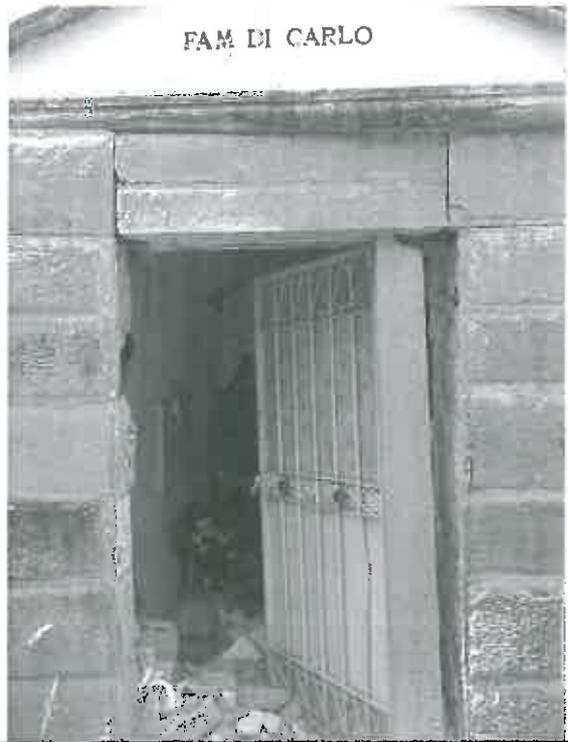
45-44

CAPPELLA 45-44:.

Il danneggiamento rilevato è taglio per scorrimento , distacco del rivestimento esterno, collasso alle reni della volta, trattasi di collassi di tipo fragile.

Stante quanto sopra si prevede la demolizione totale (D2)

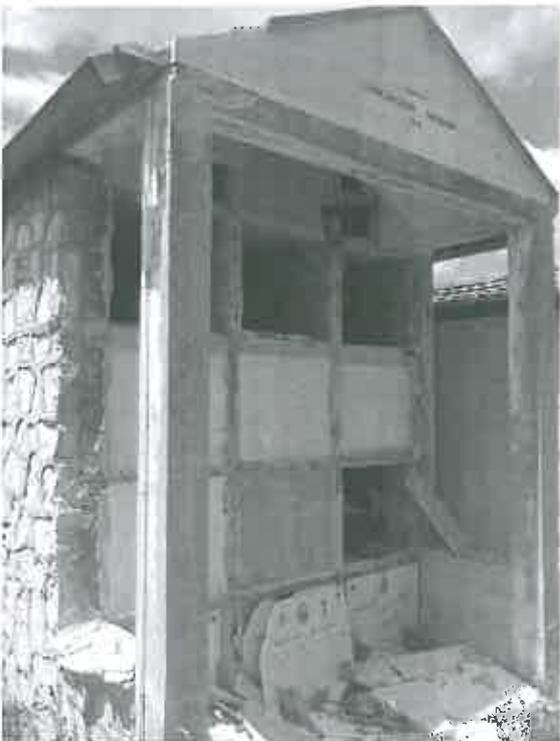
43

CAPPELLA 43:.

Il danneggiamento rilevato è taglio per scorrimento , distacco del rivestimento esterno, trattasi di collassi di tipo fragile.

Stante quanto sopra si prevede la demolizione totale (D2)

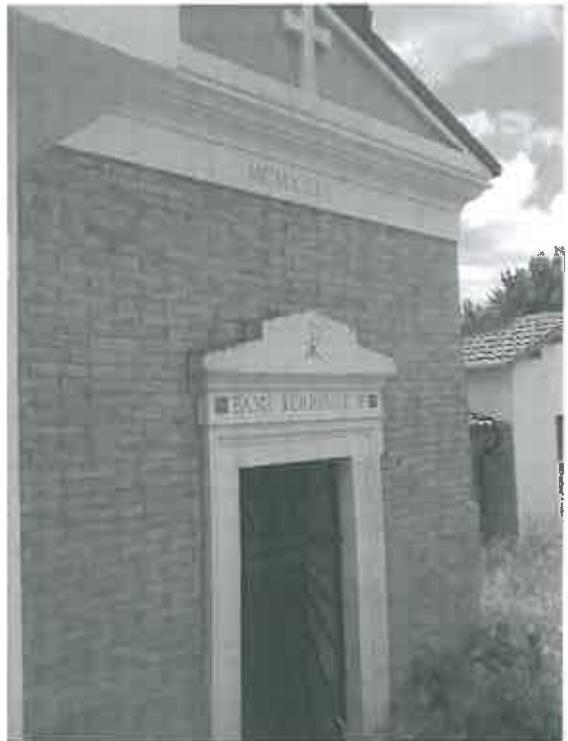
3

CAPPELLA 3:

Il danneggiamento rilevato è taglio diagonale con espulsione delle angolate dovuto a movimenti torsionali, distacco del rivestimento esterno, trattasi di collassi di tipo fragile.

Stante quanto sopra si prevede la demolizione totale (D2)

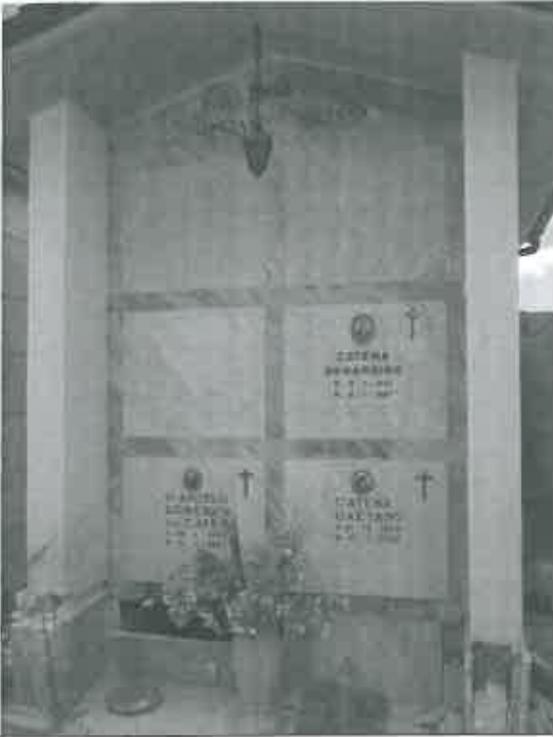
40

CAPPELLA 40:

Il danneggiamento rilevato è taglio per scorrimento, trattasi di collasso di tipo fragile.

Stante quanto sopra si prevede la demolizione totale (D2)

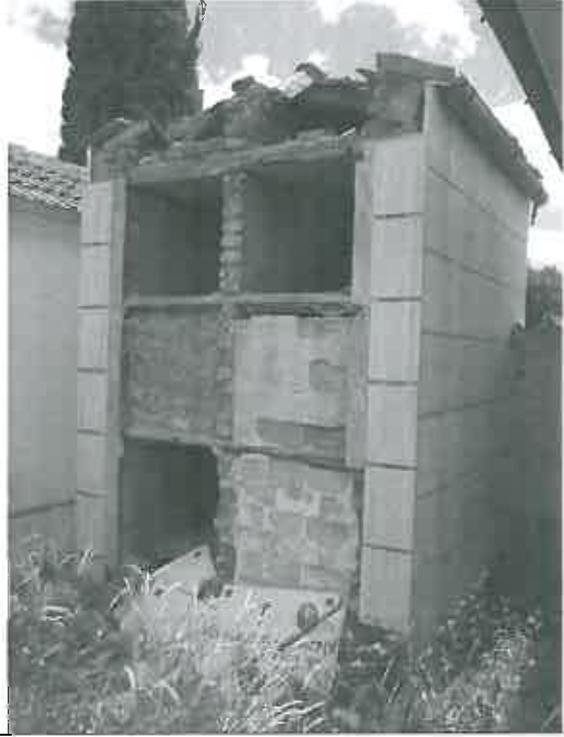
41

CAPPELLA 41:

Il danneggiamento rilevato è taglio per scorrimento , distacco del rivestimento esterno e collasso della copertura, trattasi di collassi di tipo fragile.

Stante quanto sopra si prevede la demolizione totale (D2)

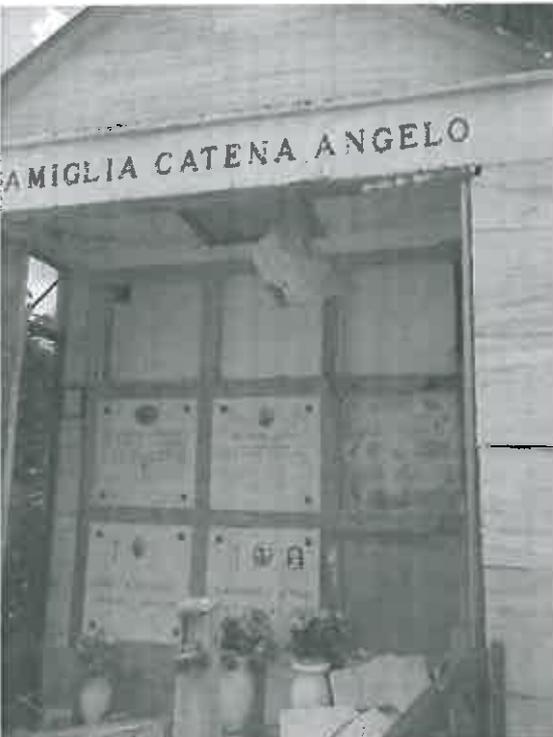
38

CAPPELLA 38:

Il danneggiamento rilevato è taglio per scorrimento , distacco del rivestimento esterno, trattasi di collassi di tipo fragile.

Stante quanto sopra si prevede la demolizione totale (D2)

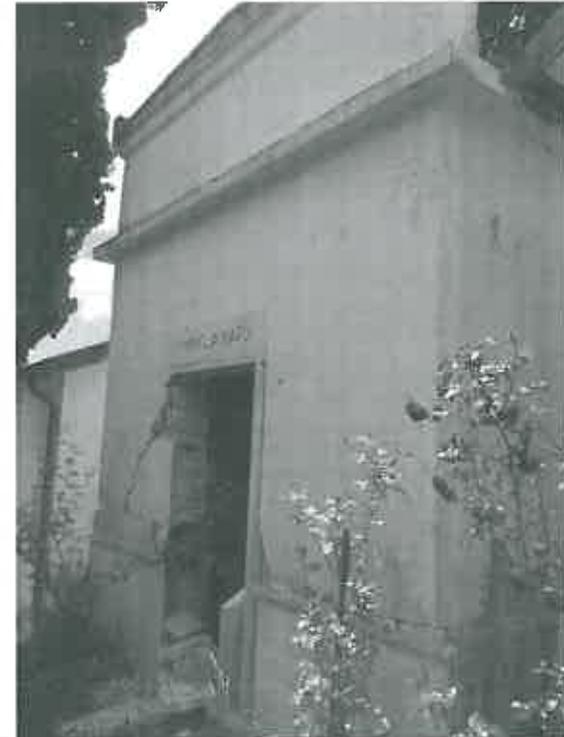
37

CAPPELLA 37:

Il danneggiamento rilevato è taglio diagonale, trattasi di collassi di tipo fragile.

Stante quanto sopra si prevede la demolizione totale (D2)

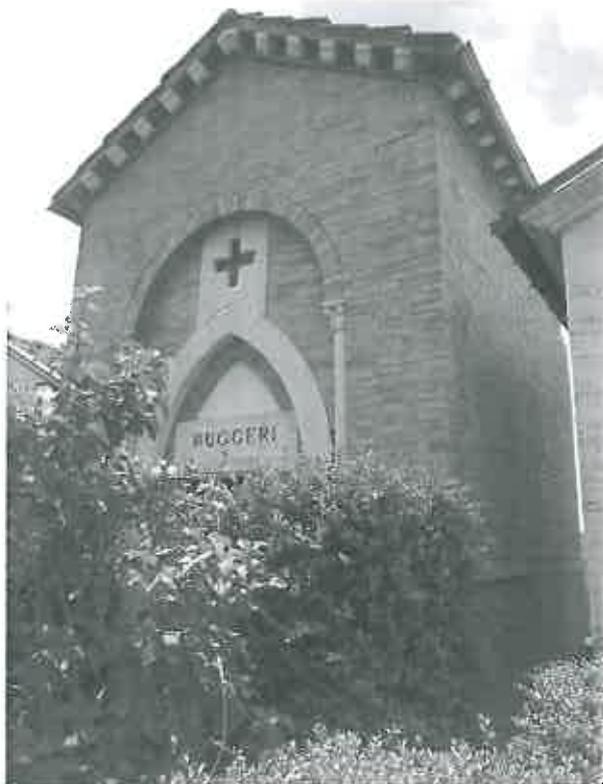
32

CAPPELLA 32:

Il danneggiamento rilevato è taglio per scorrimento e torsione della parte sommitale, trattasi di collassi di tipo fragile.

Stante quanto sopra si prevede la demolizione totale (D2)

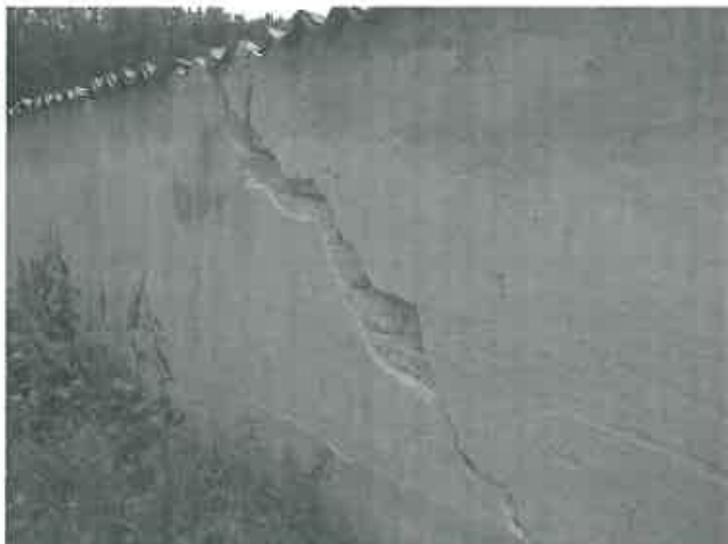
MURO DI CONFINE

Trattasi di muratura in blocchi di cemento , parzialmente crollata e con gravi lesioni nella rimanente parte .
