**COMUNE DI FOLIGNANO**  
PROVINCIA DI ASCOLI PICENO  
III SETTORE - SERVIZIO LL.PP. E SISMA

**INTERVENTO LOCALE  
PALAZZETTO DELLO SPORT "PALAROZZI"  
OCSR N. 56/2018 - SISMA 2016  
CUP: J76F19000290006**

**ELABORATO N. 01**

**RELAZIONE ILLUSTRATIVA**

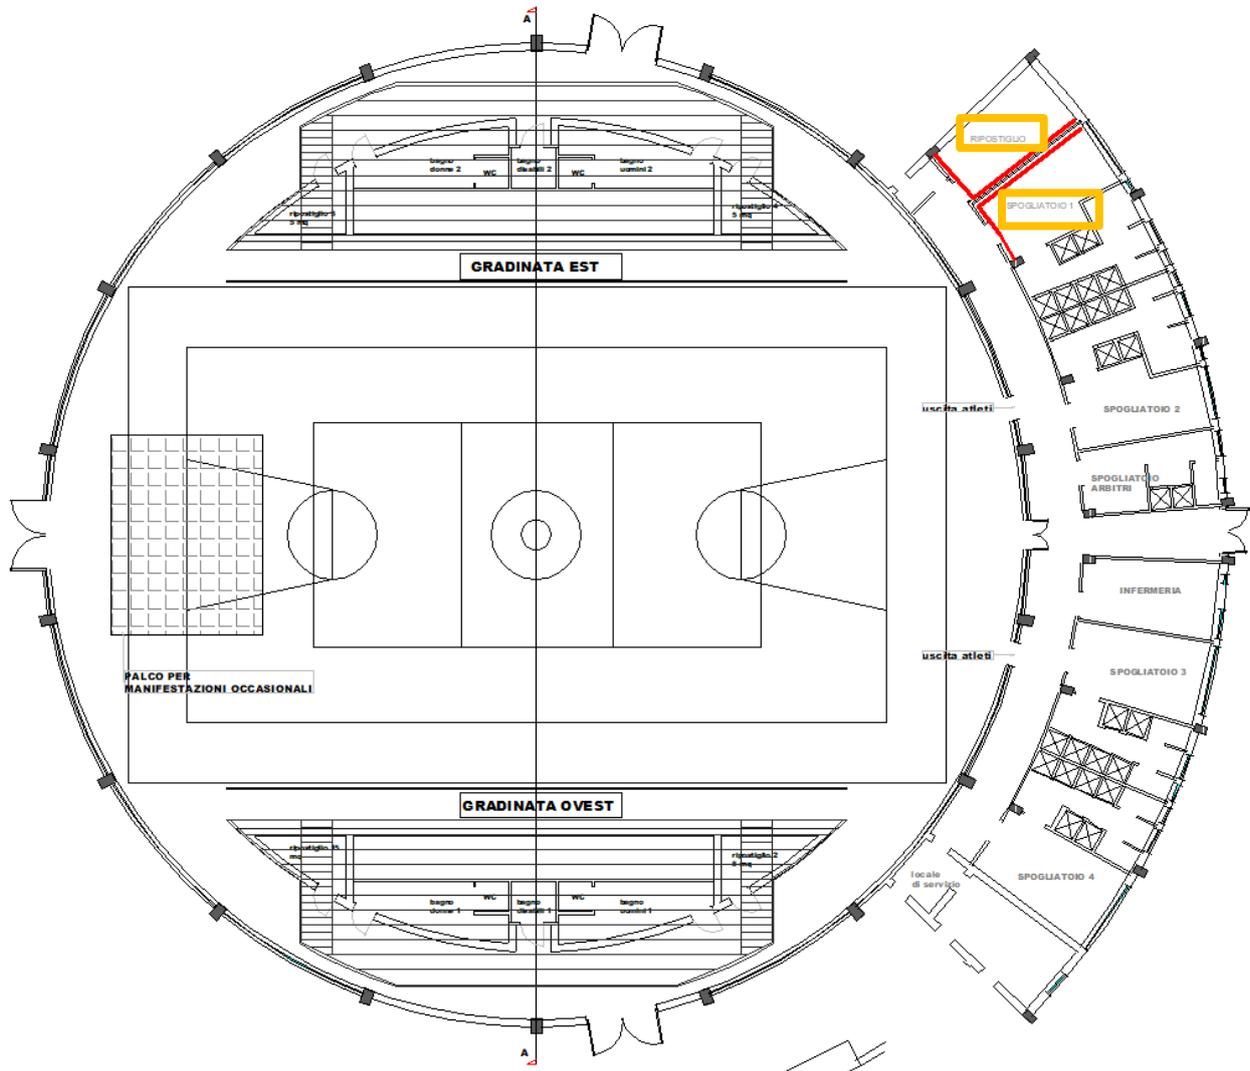
L'intervento consiste nella messa in sicurezza di alcuni dei locali spogliatoio in quanto i muri divisorio risultano gravemente danneggiati dagli eventi sismici del Sisma del Centro Italia (a decorrere dal 24 agosto 2016). Attualmente la struttura nel suo complesso è funzionante ad eccezione dei locali spogliatoio danneggiati che sono stati chiusi al pubblico

I danni sono stati dimostrati tramite la scheda Aedes con id 32545 del 07.11.2016 la quale riporta esito B – "edificio temporaneamente inagile", in conseguenza di meccanismi di distacco di un pannello divisorio, all'interno degli ambienti spogliatoio.

Figura 6:PIANTA DEL PALAROZZI, in rosso è riportata l'individuazione dei tramezzi lesionati, in arancione sono individuate le stanze attualmente inaccessibili a causa delle lesioni

1. presidio antiribaltamento e anti-collasso in fibra di vetro per i tramezzi lesionati previa demolizione e rifacimento del divisorio più danneggiato;
2. riparazione delle lesioni sulle tamponature esterne.

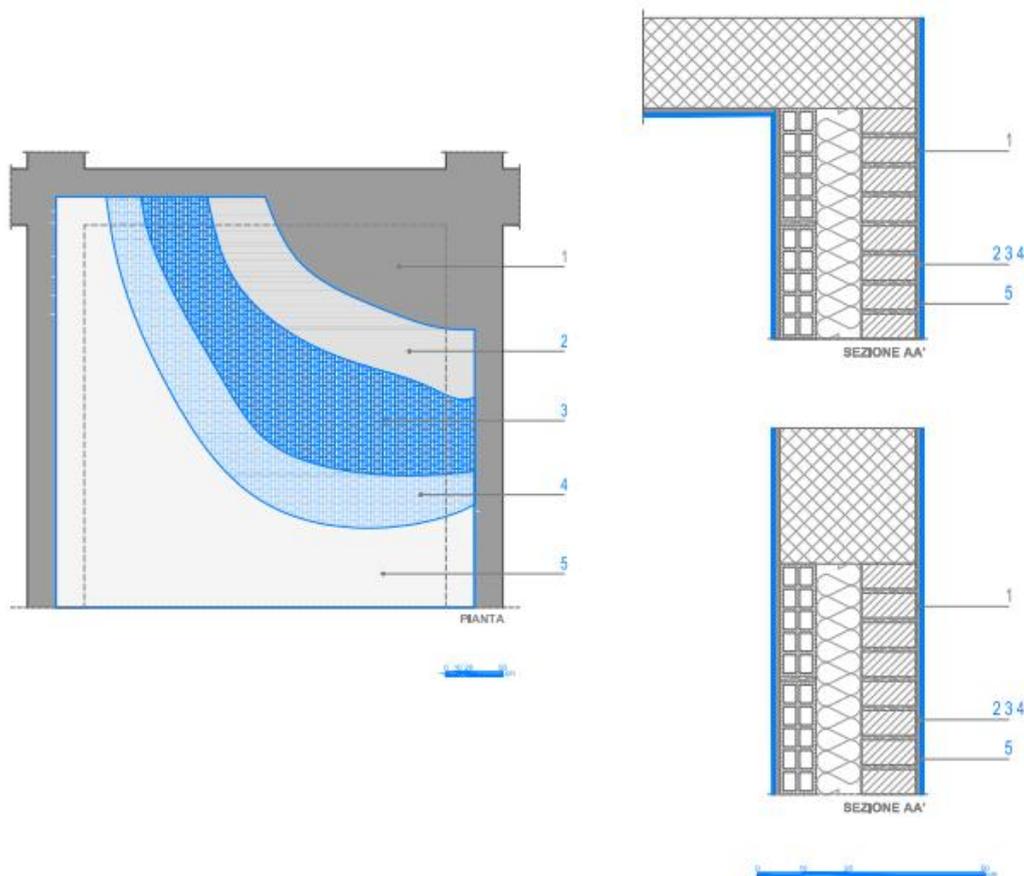
Figura 8: immagine tipologica intervento. L'intervento effettivo è riportato nell'elaborato 09.TAVOLA INTERVENTO

L'intervento che consiste nella messa in sicurezza delle stanze chiuse attraverso il rinforzo con un presidio antiribaltamento e anti-collasso in fibra di vetro previa demolizione e rifacimento del divisorio più danneggiato è articolato nelle seguenti fasi:

- Verifica presenza/assenza del passaggio di impianto elettrico sul tramezzo;
- Demolizione del tramezzo in laterizio forato lesionati;
- Rifacimento del tramezzo in laterizio forato;
- Modifica/sostituzione scatola di derivazione impianto elettrico;
- Rimozione dell'intonaco (10 cm) sui pilastri, sulle travi, sulle tamponature esterne e sul solaio in laterocemento con cui le tramezzature sono confinanti;

- Garantire un buon collegamento tra i divisori e gli orizzontamenti (solaio e travi) e tra i divisori e gli elementi verticali (pilastri e tamponature) tramite un presidio antiribaltamento e anti-collasso realizzato attraverso l'applicazione di un primo strato adesivo, uno strato di fibra di vetro e un secondo strato adesivo;
- Rasatura;
- Tinteggiatura finale.

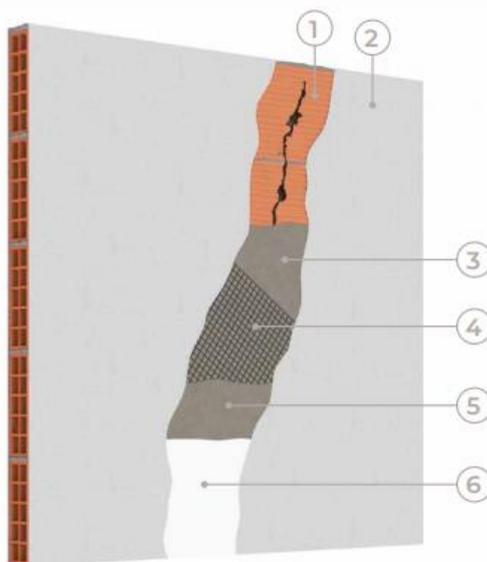
Figura 9: immagine tipologica intervento. L'intervento effettivo è riportato nell'elaborato 09.TAVOLA INTERVENTO

L'intervento che consiste nella riparazione delle lesioni localizzate sulle tamponature esterne è articolato nelle seguenti fasi:

- Rimuovere l'intonaco esistente a cavallo della lesione per una zona pari a circa 50 cm;
- Rimuovere dalla superficie il materiale incoerente;
- Lavare con acqua la superficie in modo da ottenere un supporto umido prima dell'esecuzione delle fasi successive;
- Applicare un primo strato di malta bicomponente fibrorinforzata ad elevata duttilità in uno spessore di 5-6 mm;

- Posizionare sullo strato di malta fresco, una rete da rinforzo locale in fibra di vetro A.R. alcali resistente a cavallo della lesione in modo da coprire i 50 cm precedentemente liberati;
- Applicare un secondo strato di malta bicomponente fibrorinforzata ad elevata duttilità;
- Rasatura;
- Tinteggiatura finale.
