LAVORI : Riparazione danni e miglioramento sismico del Palazzo Municipale di Cupra Marittima

IMPRESA : ARKEO RESTAURI SRL - Agrigento, Via V. De Sica n. 10.

RAPPORTO FOTOGRAFICO

S.A.L. N. 1

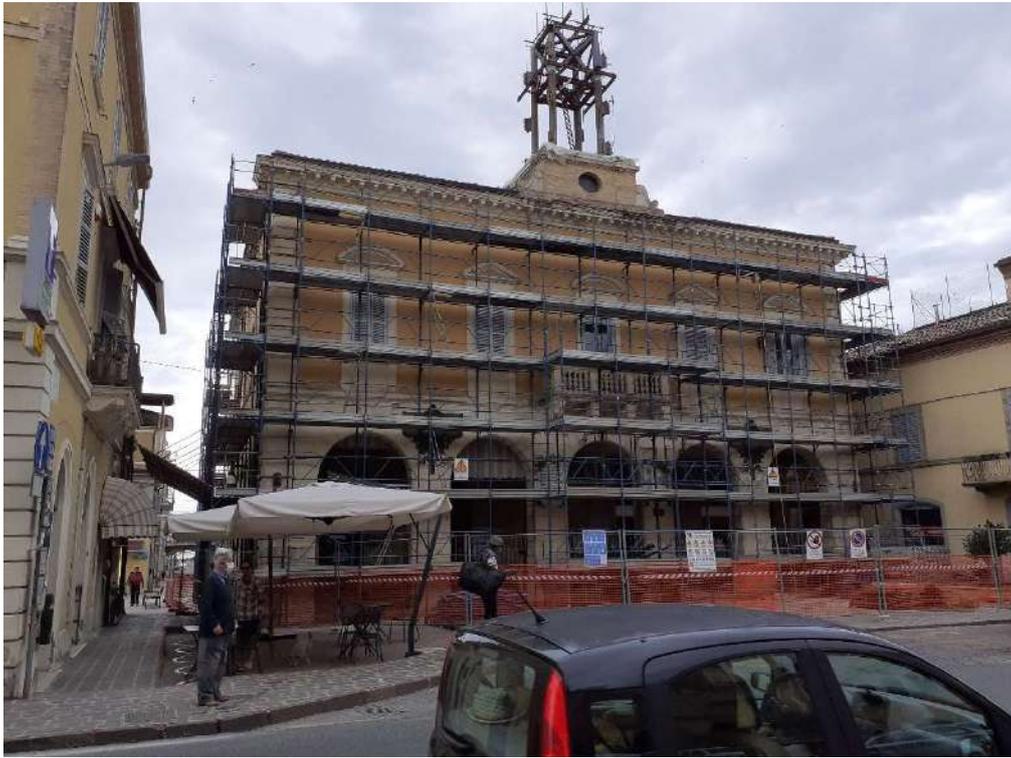
Impalcature esterne lato ovest

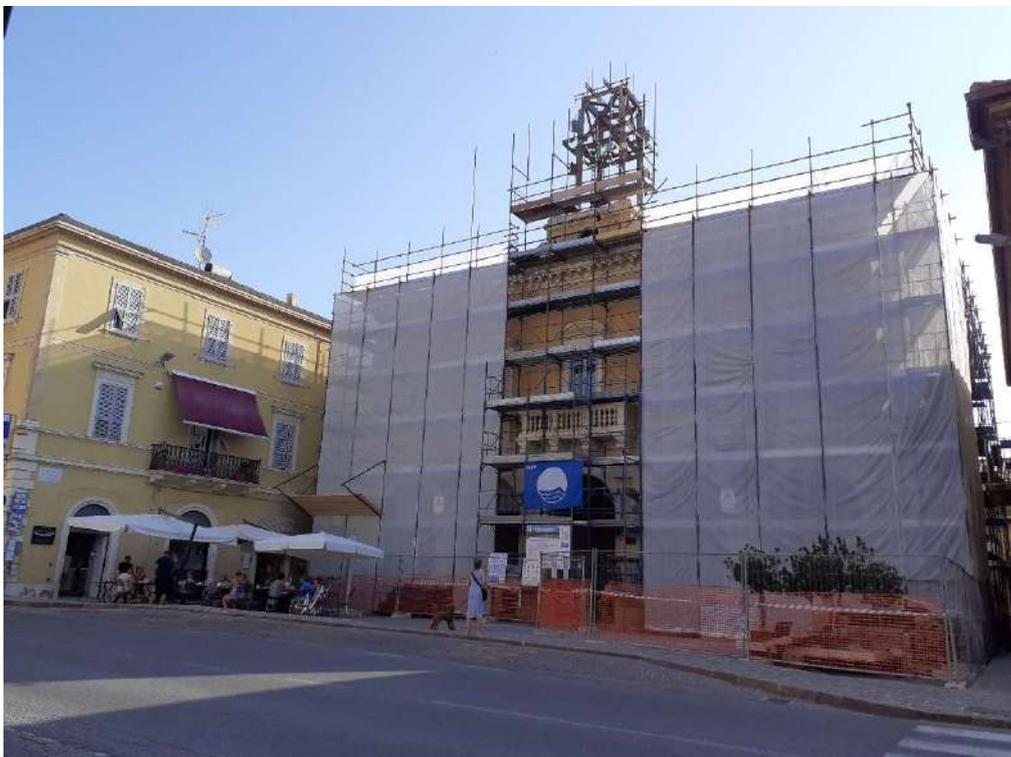
Impalcature esterne lato ovest

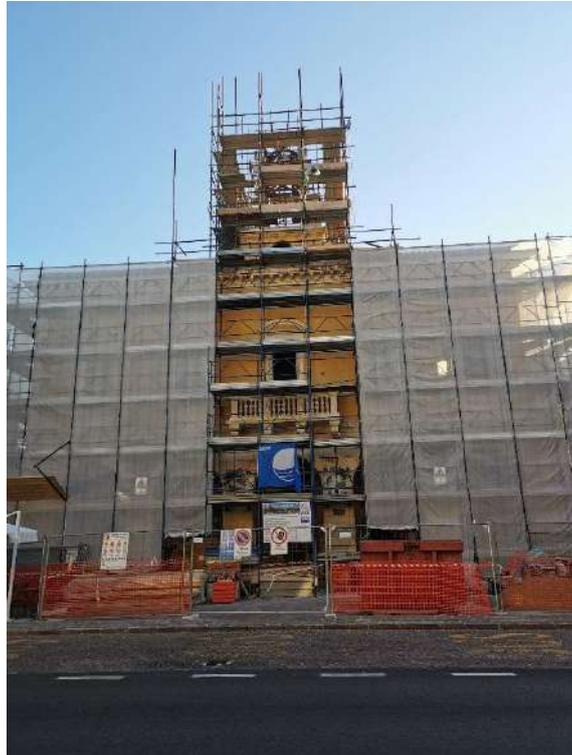
Impalcature esterne lato ovest

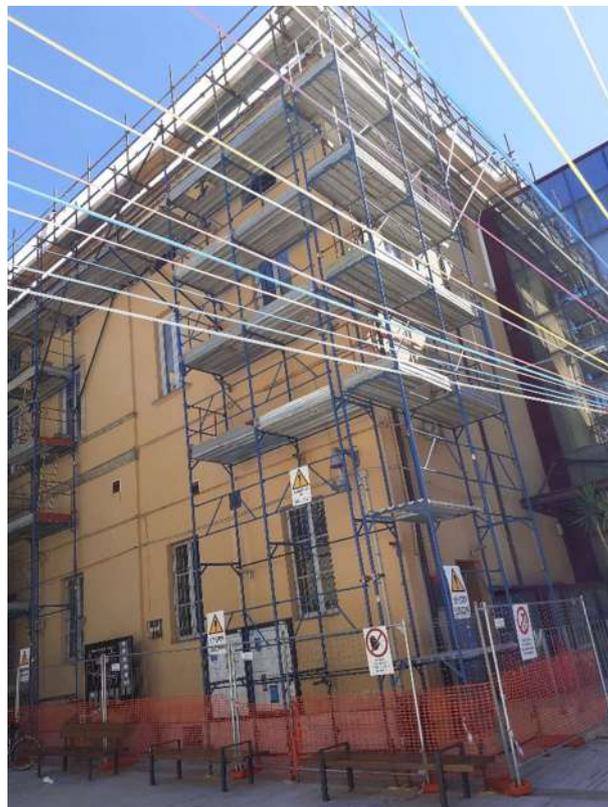
Impalcature esterne nord-est

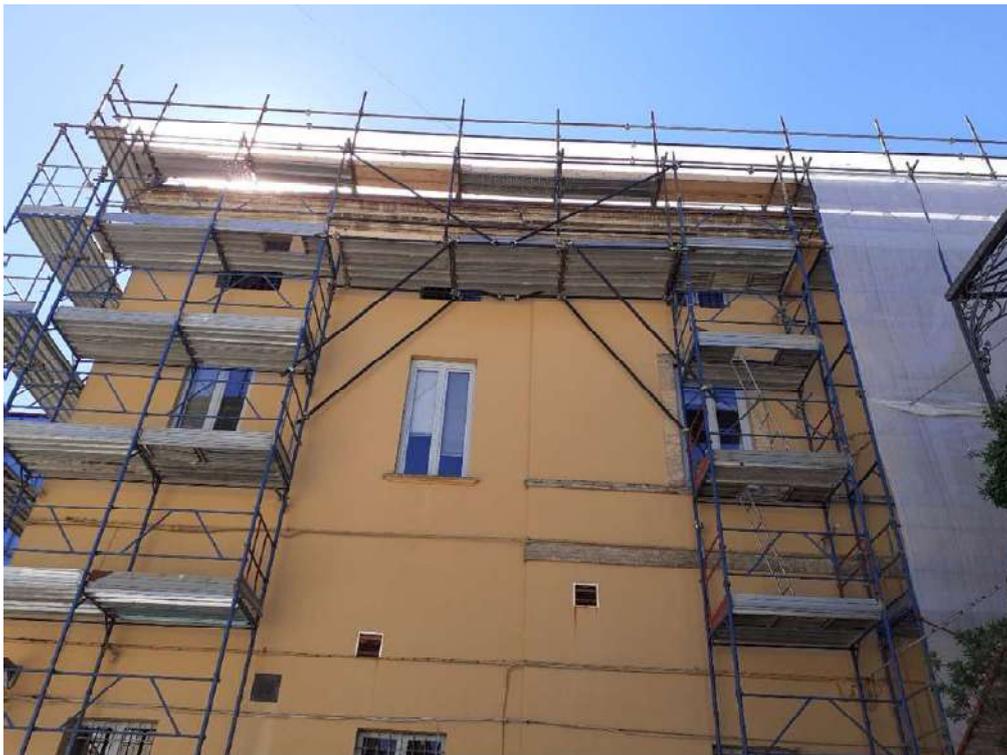
Impalcature esterne lato nord

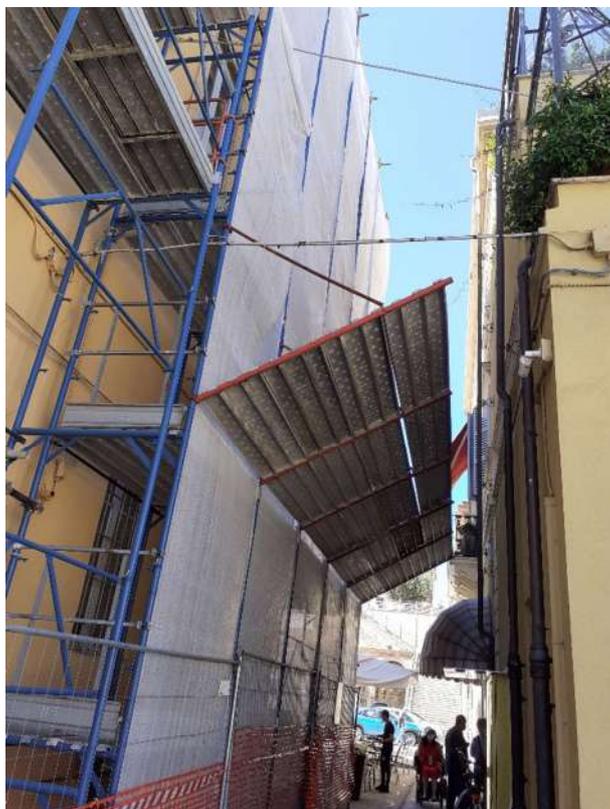
Impalcature esterne lato sud

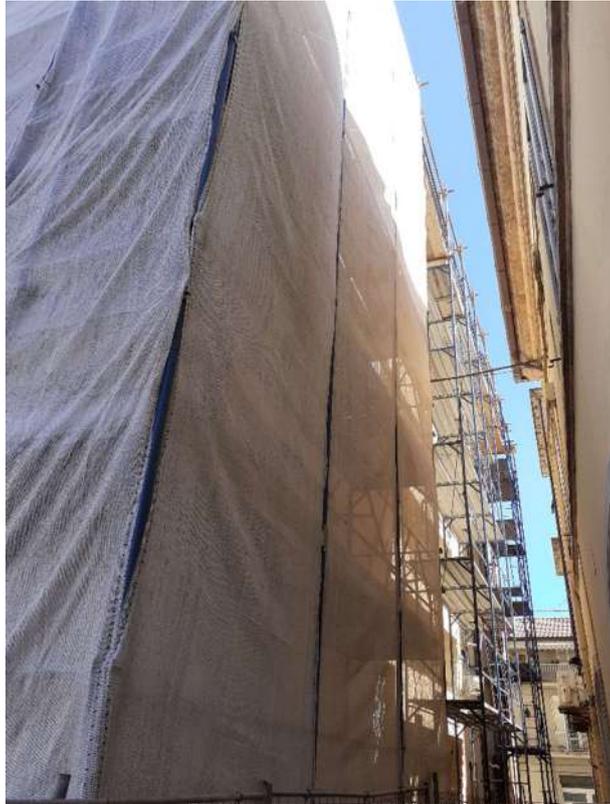
Impalcature esterne lato sud

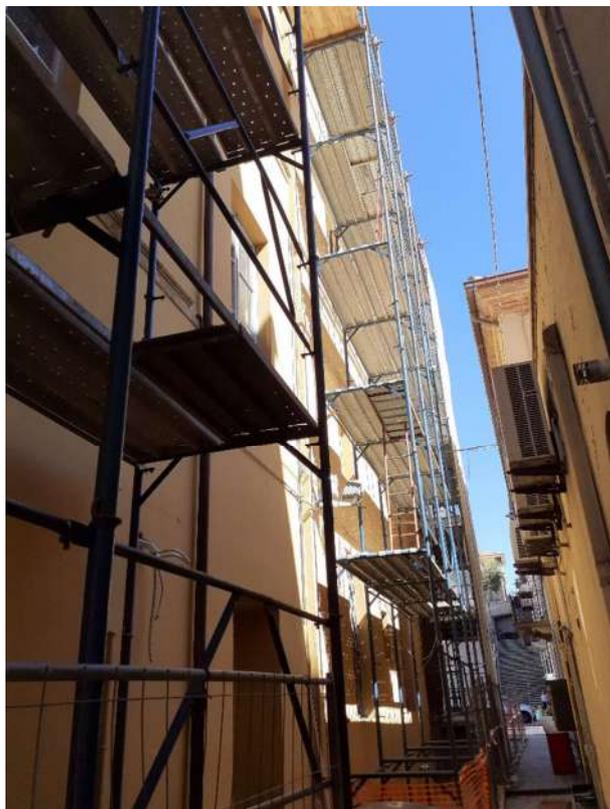
Impalcature esterne lato sud

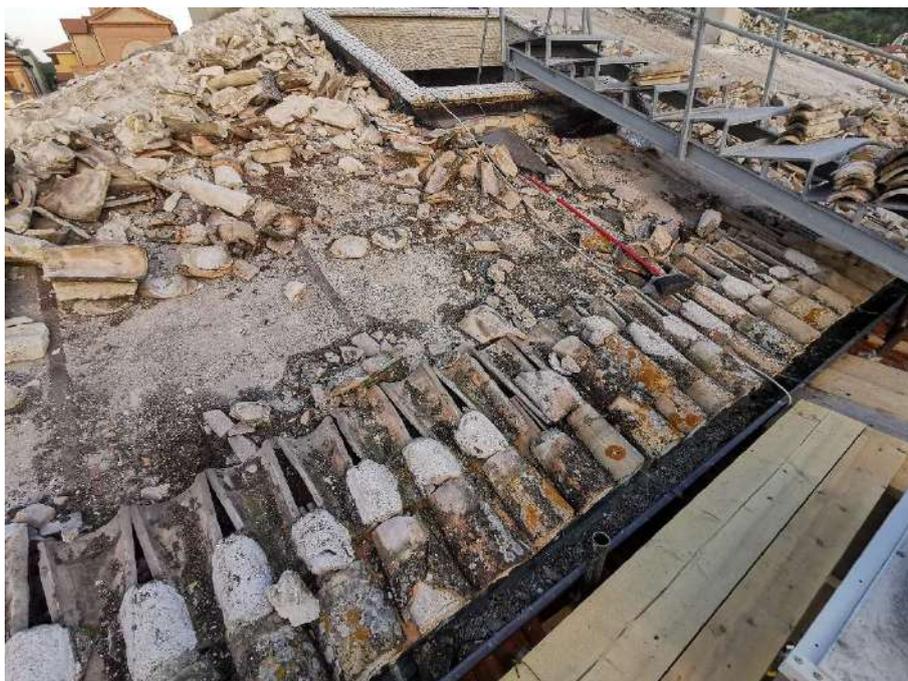
Smontaggio manto di copertura

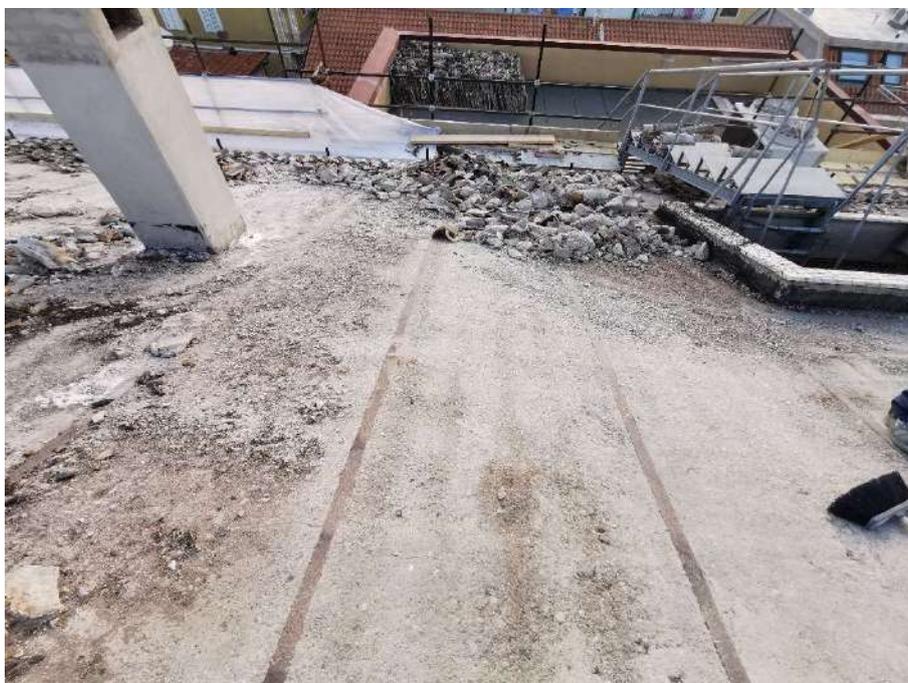
Smontaggio manto di copertura

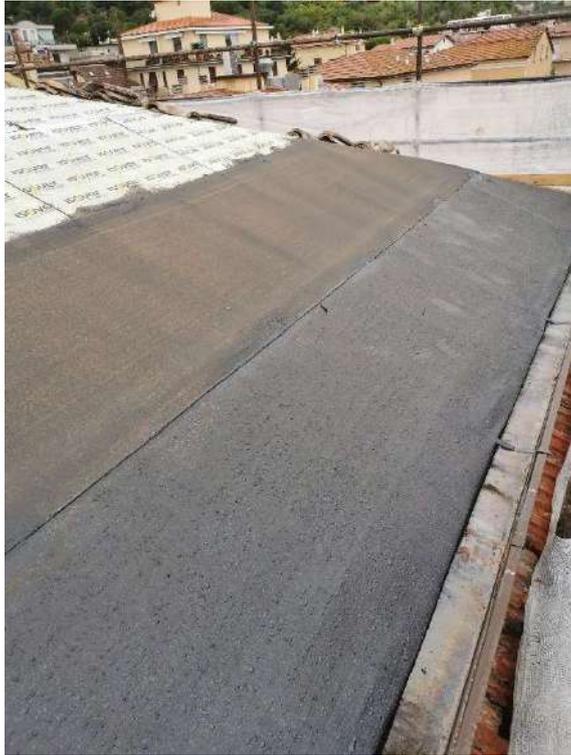
Impermeabilizzazione tetto

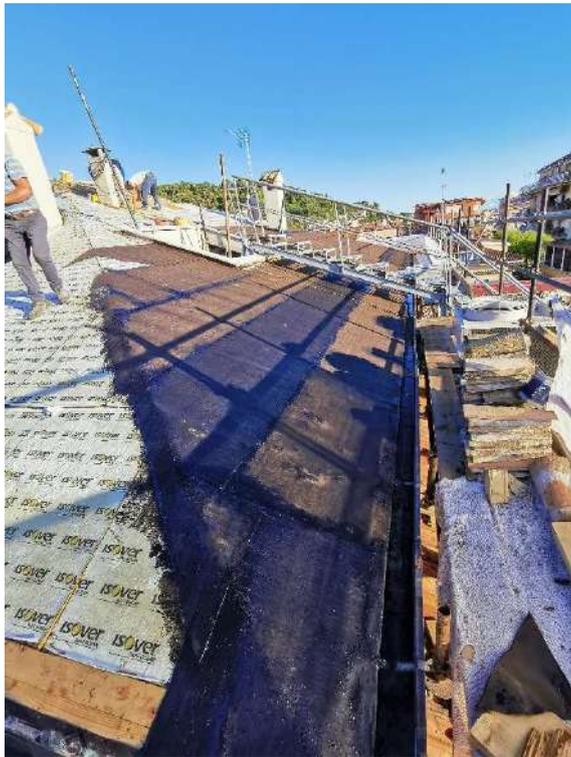
Impermeabilizzazione tetto

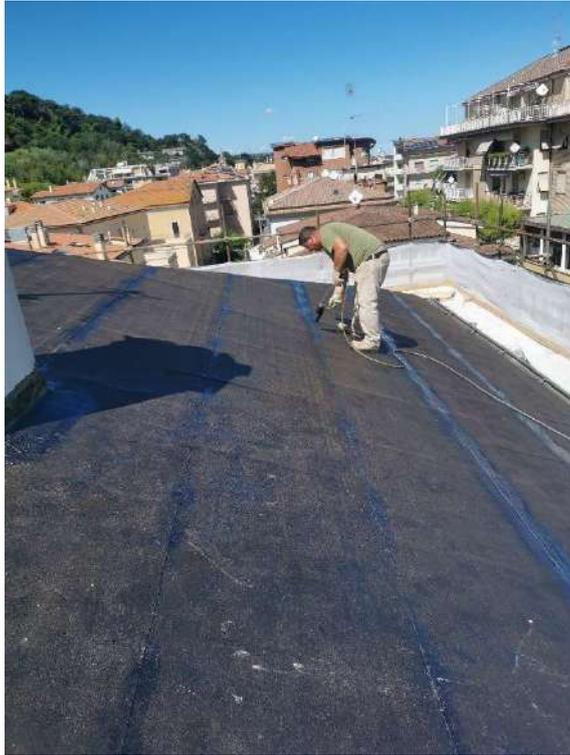
Impereabilizzazione tetto

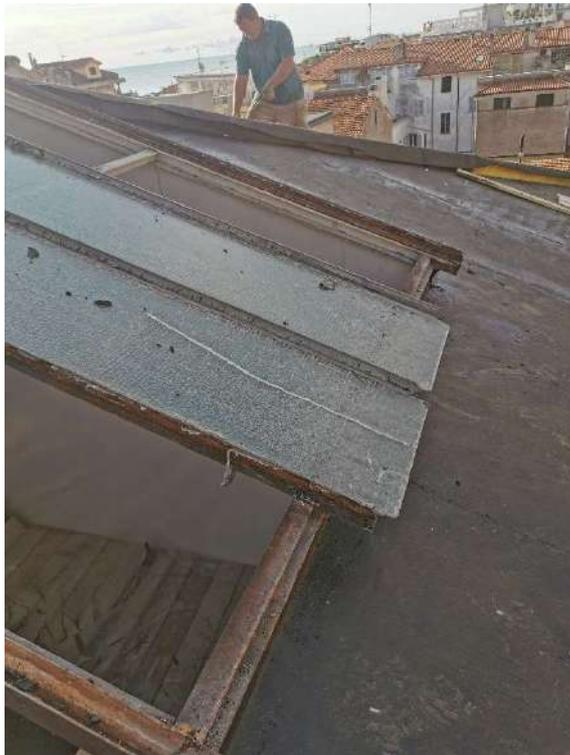
Demolizione lucernaio esistente

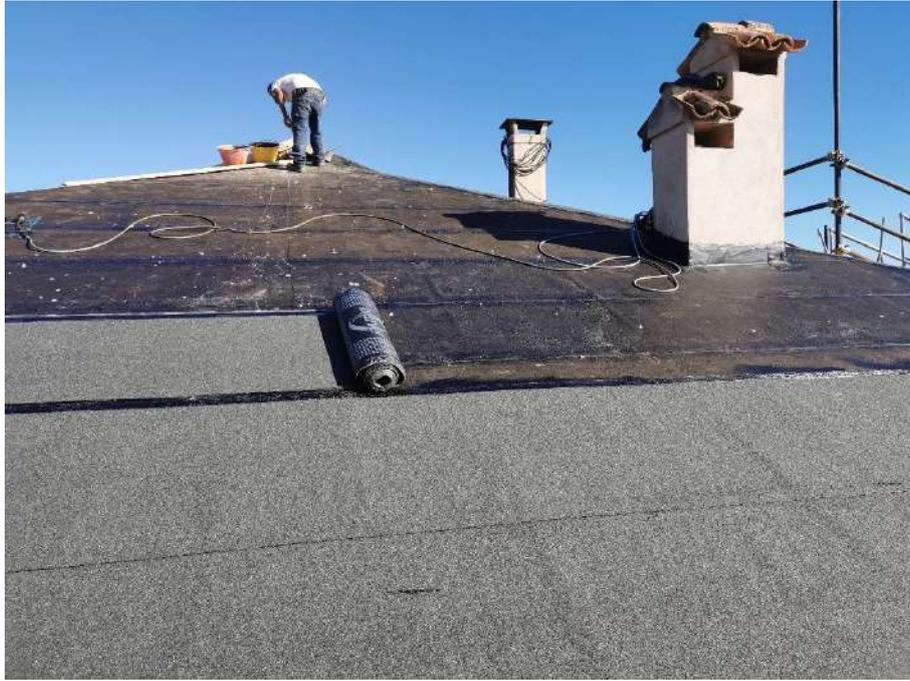
Secondo strato impermeabilizzazione tetto

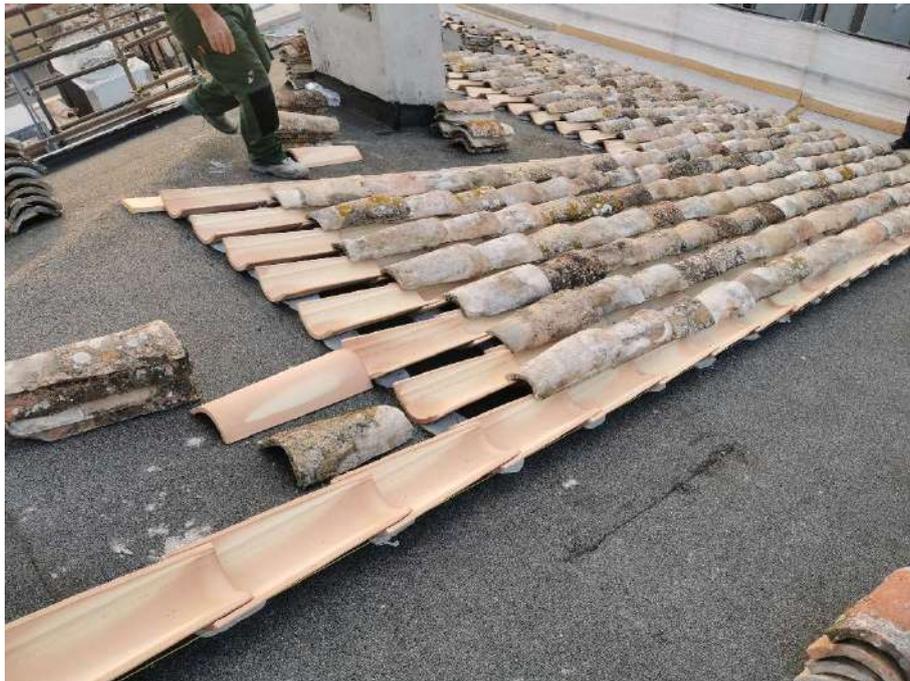
Posa manto di copertura

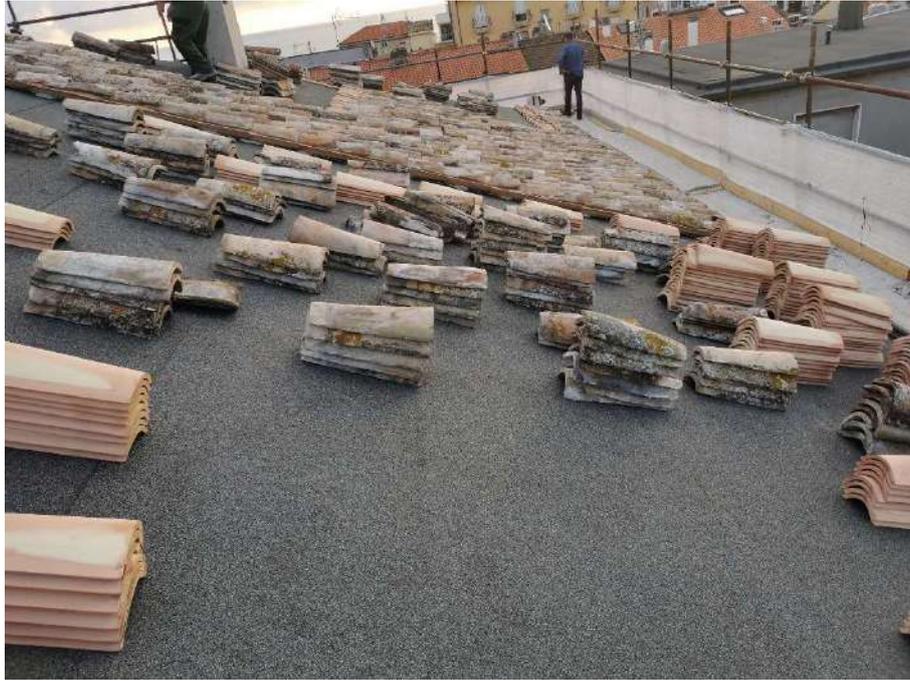
Posa manto di copertura

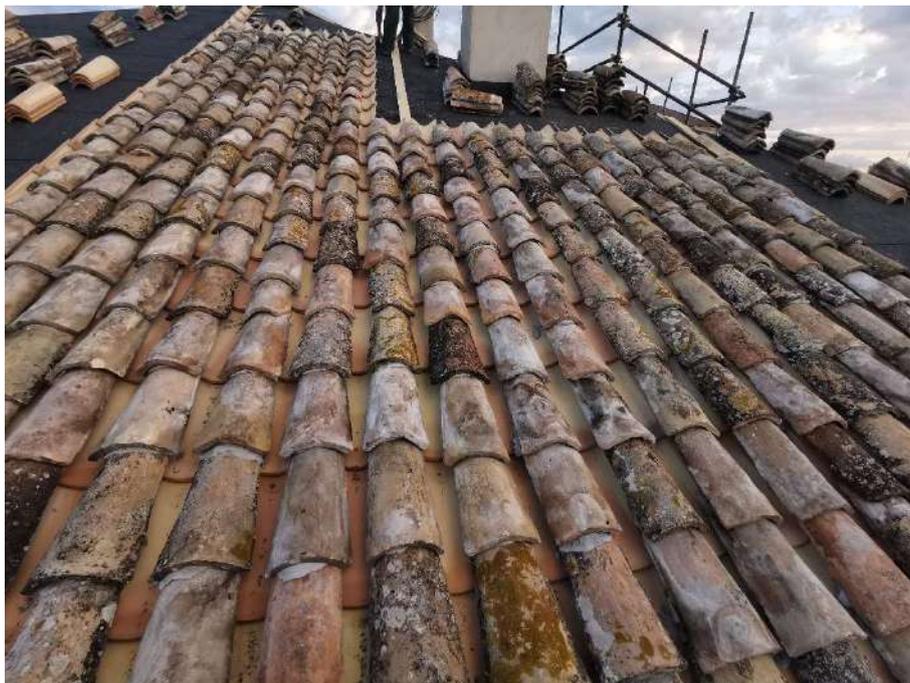
Posa manto di copertura

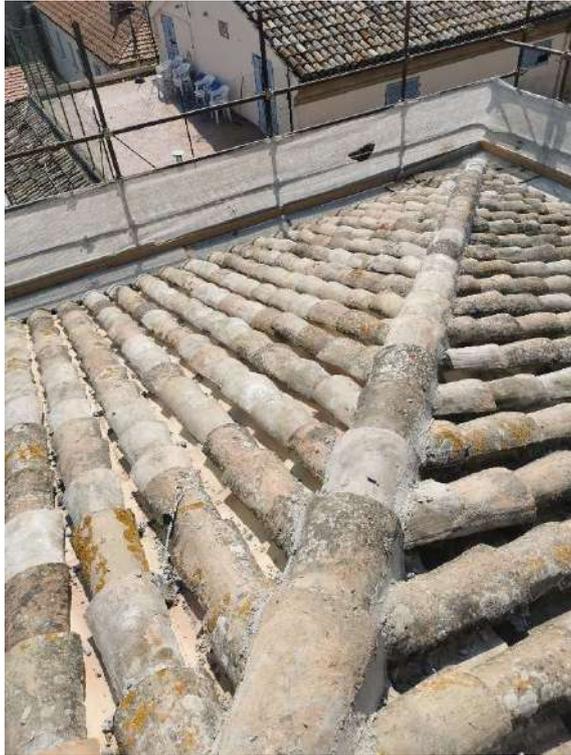
Posa manto di copertura

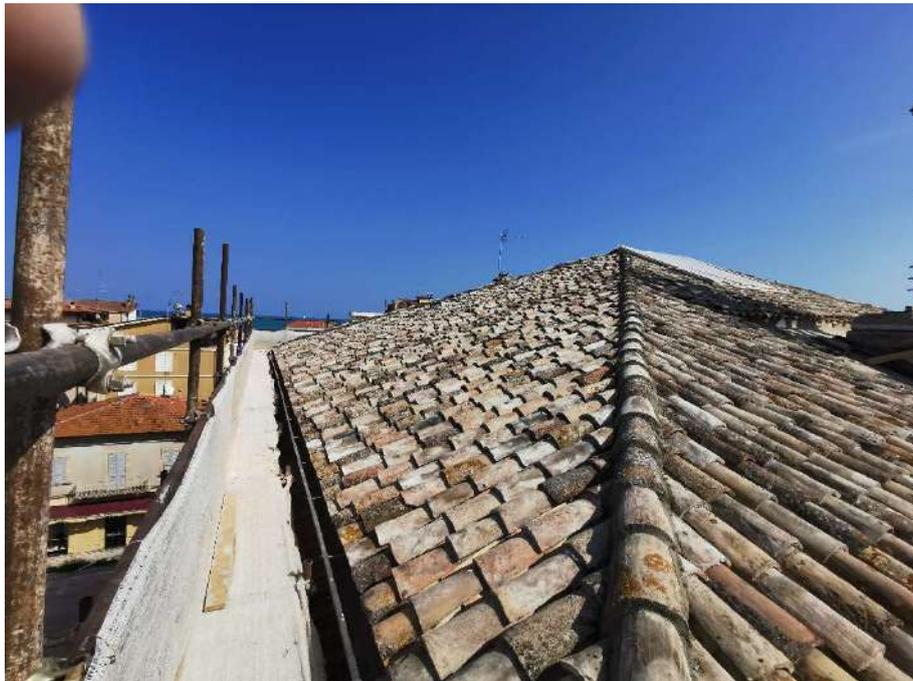
Posa manto di copertura

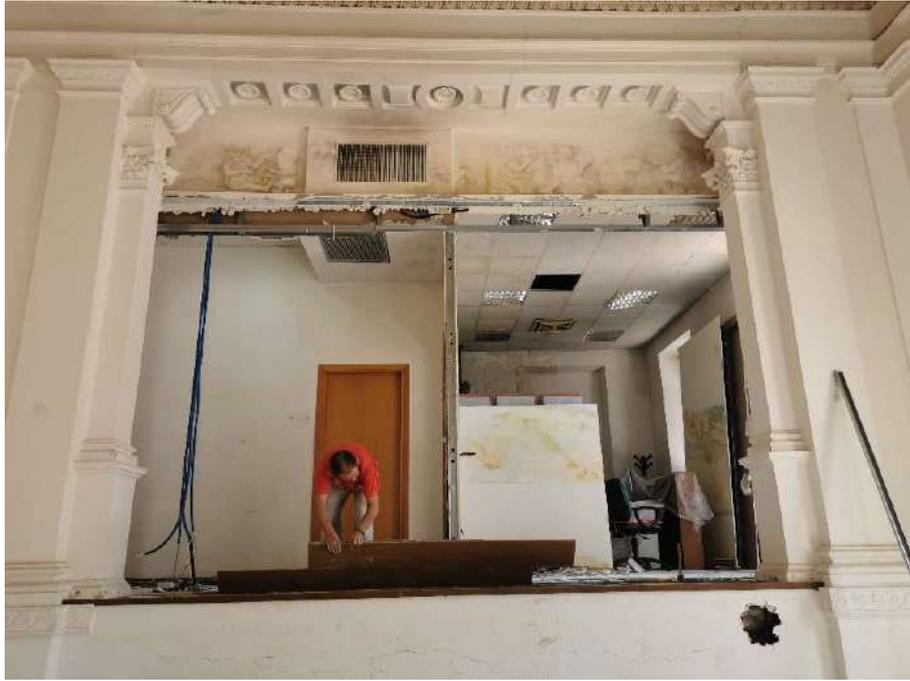
Rimozione parete in cartongesso lato est sala consiliare

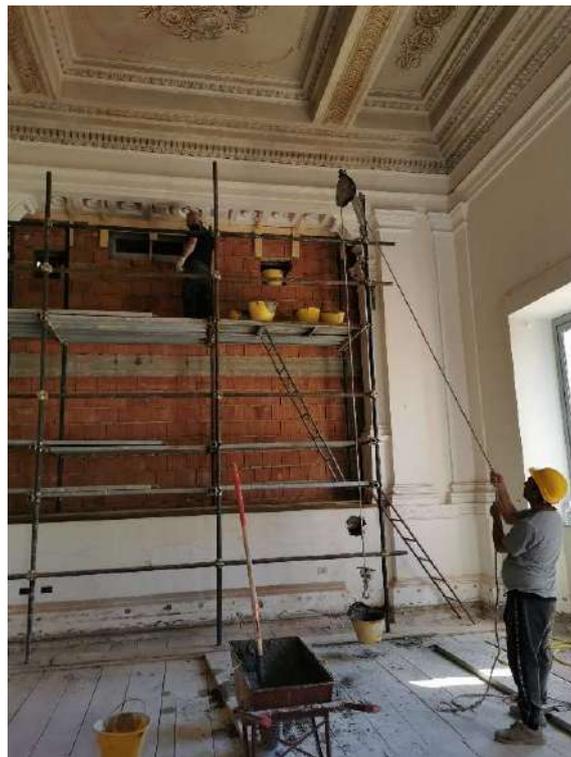
Costruzione nuovo muro lato est sala consiliare

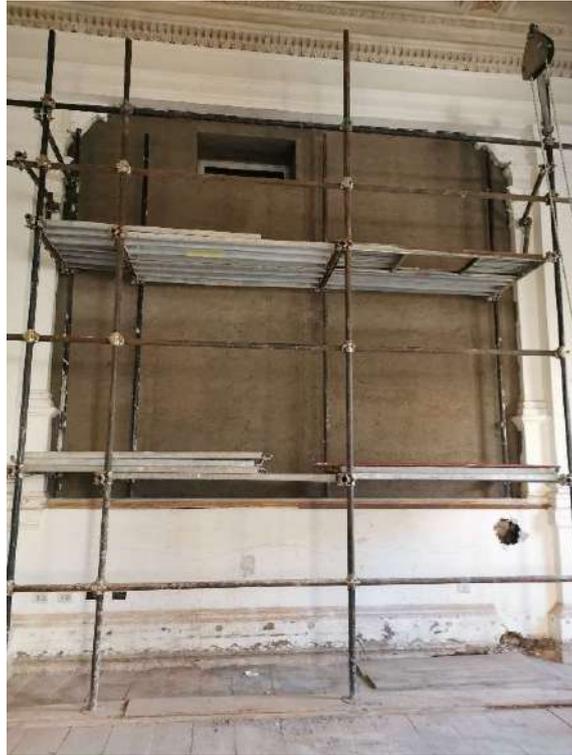
Costruzione nuovo muro lato est sala consiliare

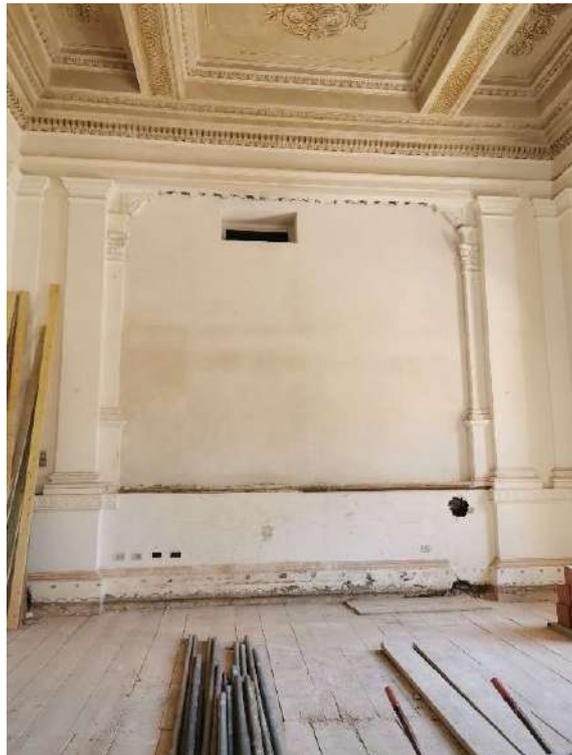
Costruzione nuovo muro lato est sala consiliare

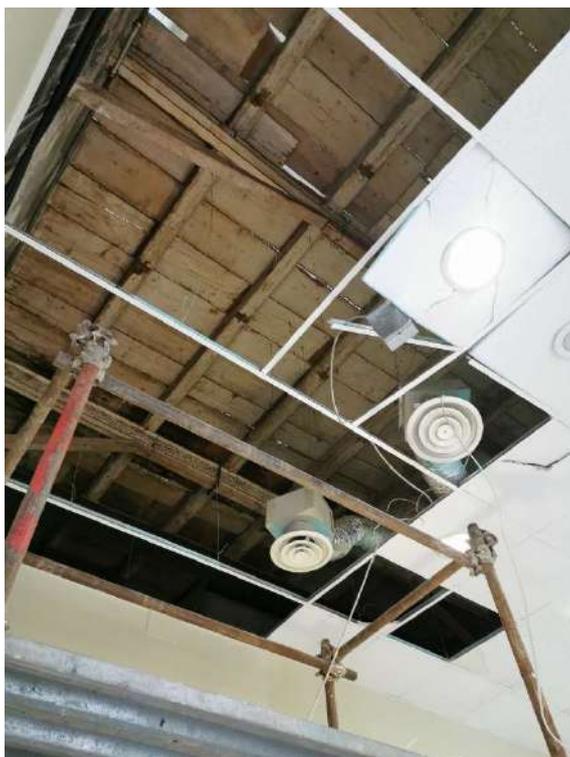
Rimozione controsoffitto al di sotto del solaio uffici lato N.E.

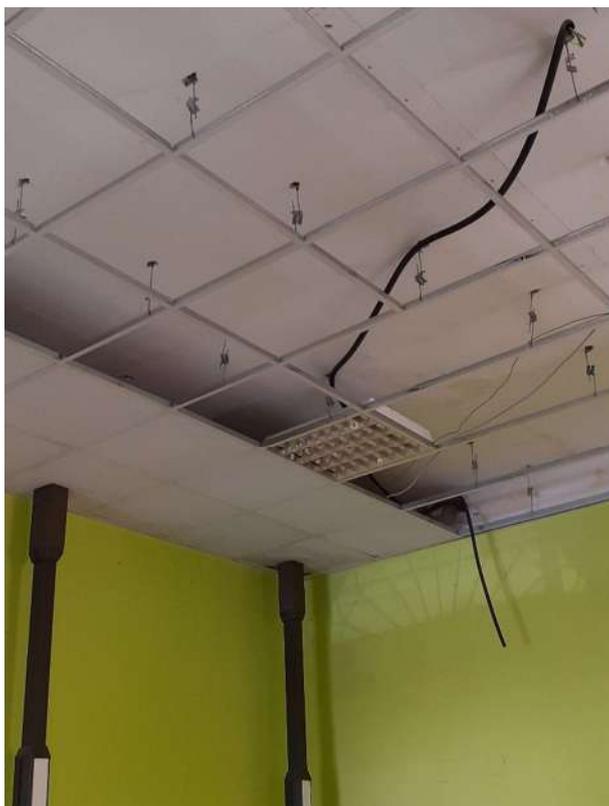
Rimozione controsoffitto ufficio IAT piano primo lato ovest

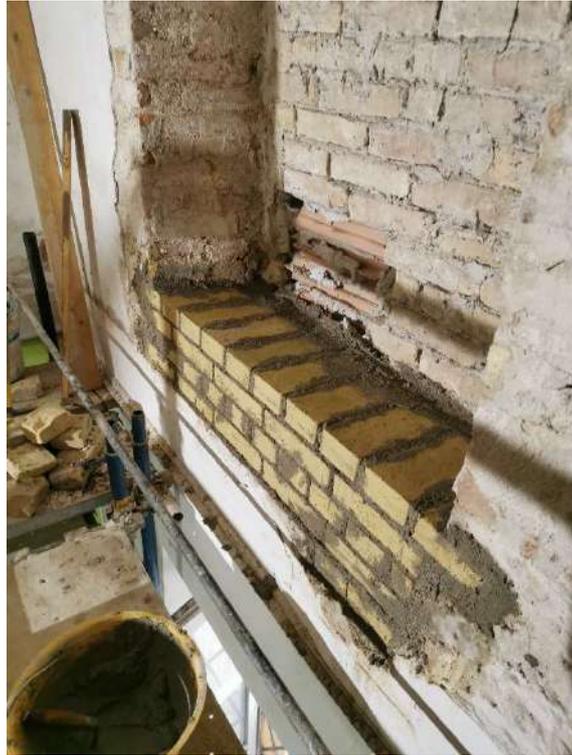
Cuci scuci ufficio IAT piano terra lato ovest

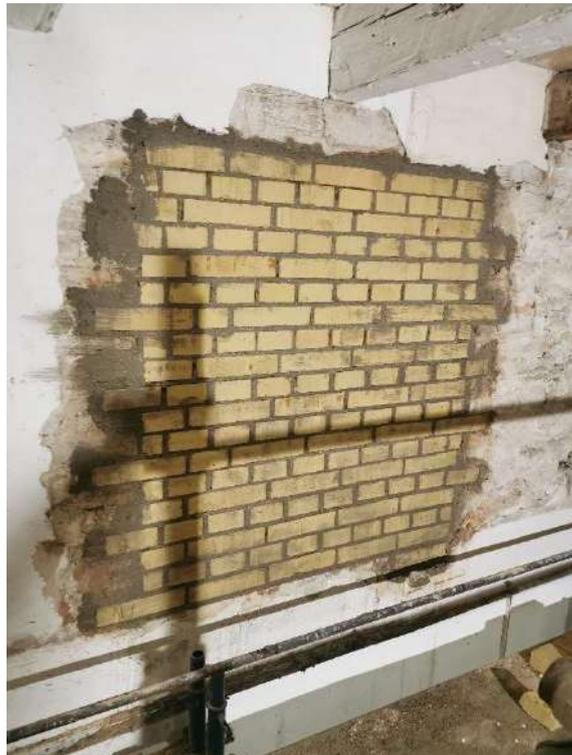
Cuci scuci ufficio IAT piano terra lato ovest

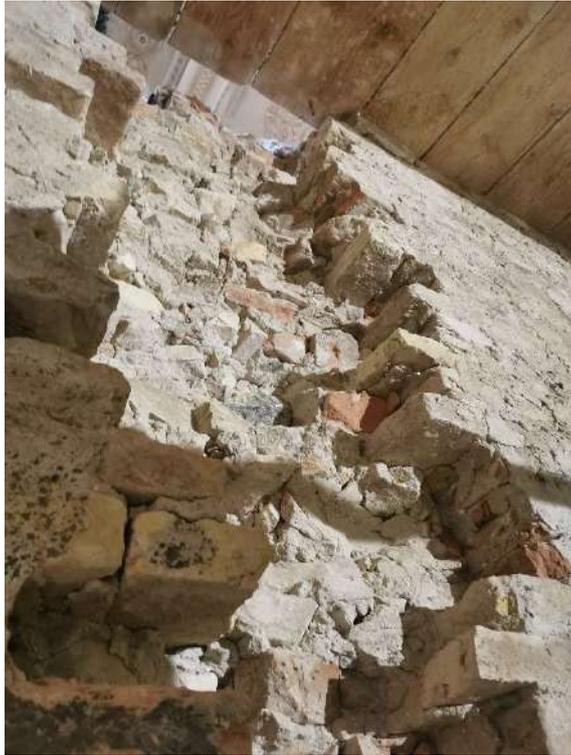
Cuci scuci ufficio IAT piano terra lato ovest

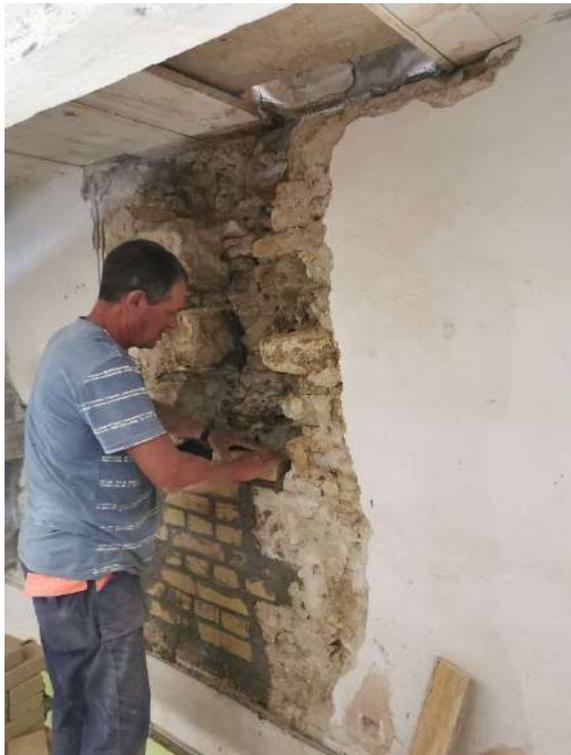
Cuci scuci ufficio IAT piano terra lato ovest

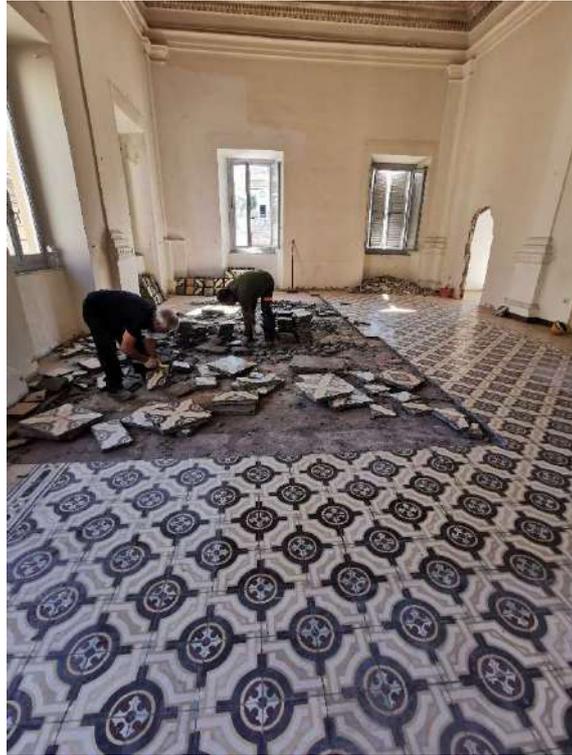
Smontaggio pavimenti sala consiliare

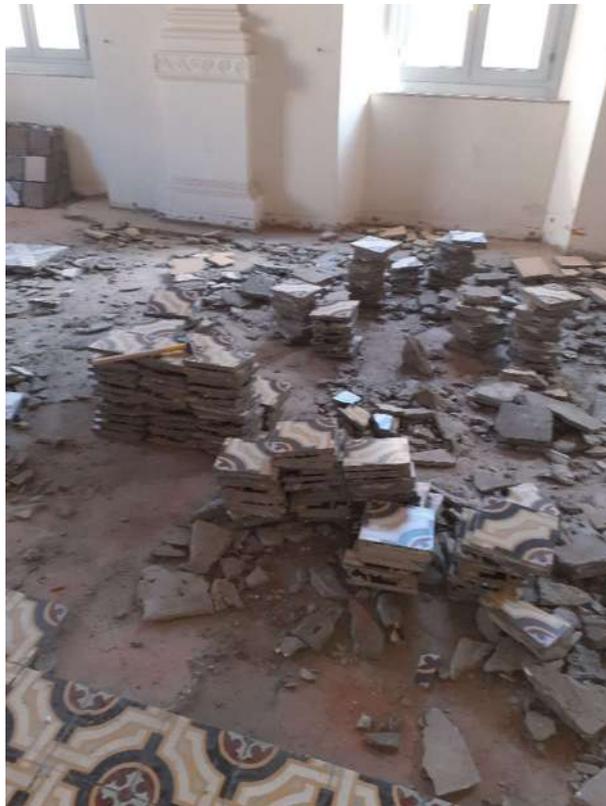
Smontaggio pavimenti sala consiliare

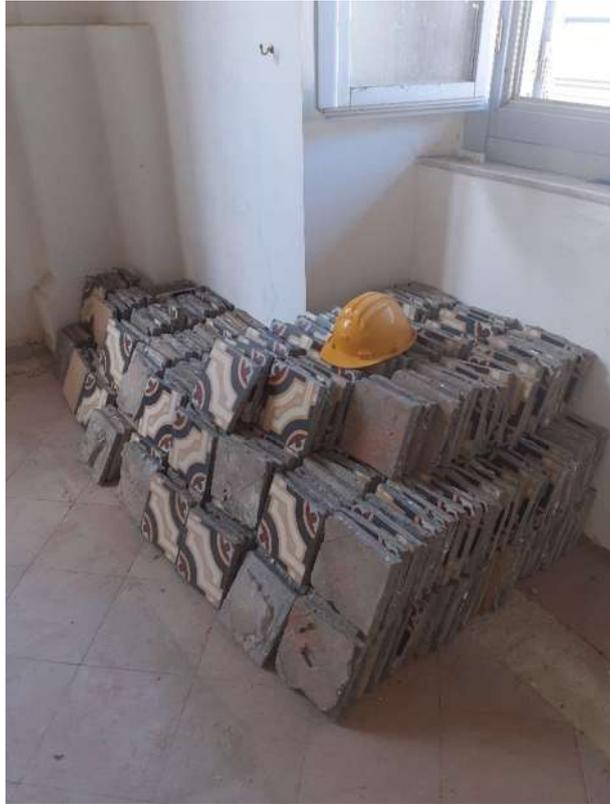
Rimozione pavimenti sala consiliare e uffici lato ovest piano primo

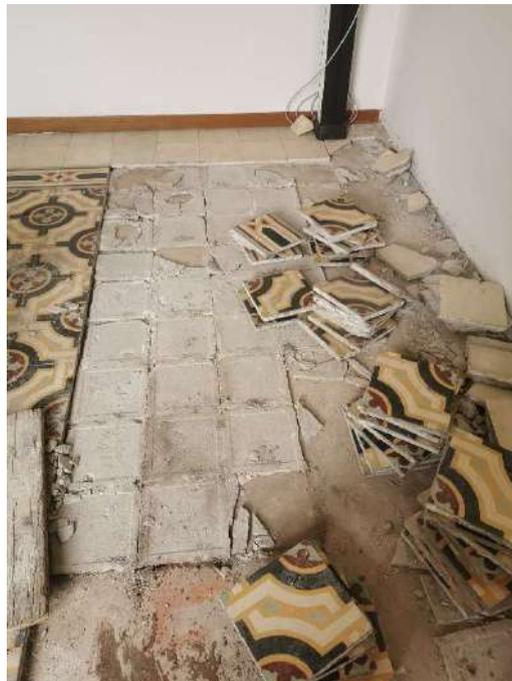
Rimozione pavimenti sala consiliare e uffici lato ovest piano primo

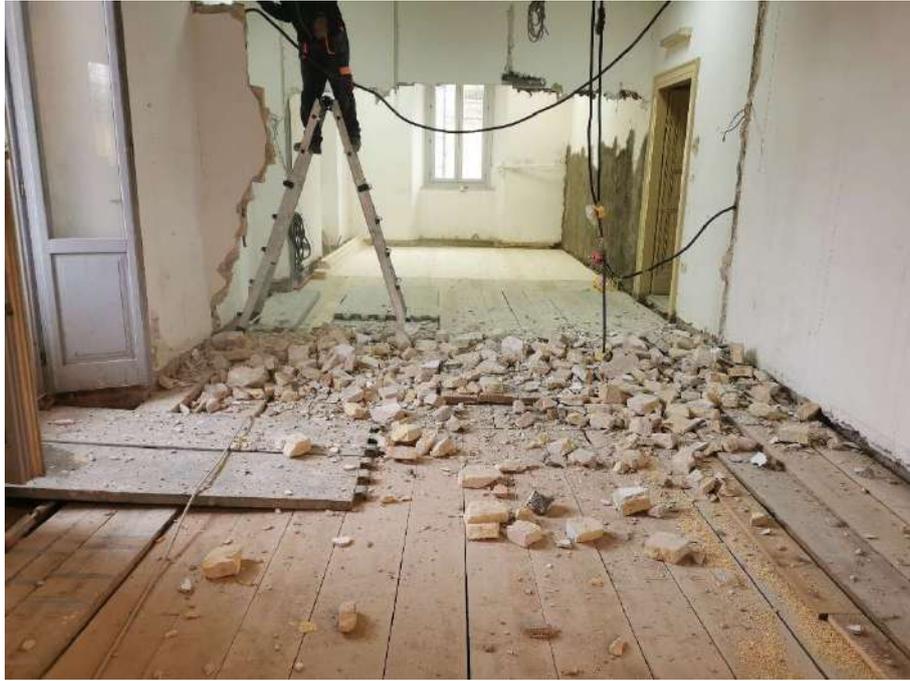
Demolizione tramezzi uffici piano primo lato ovest

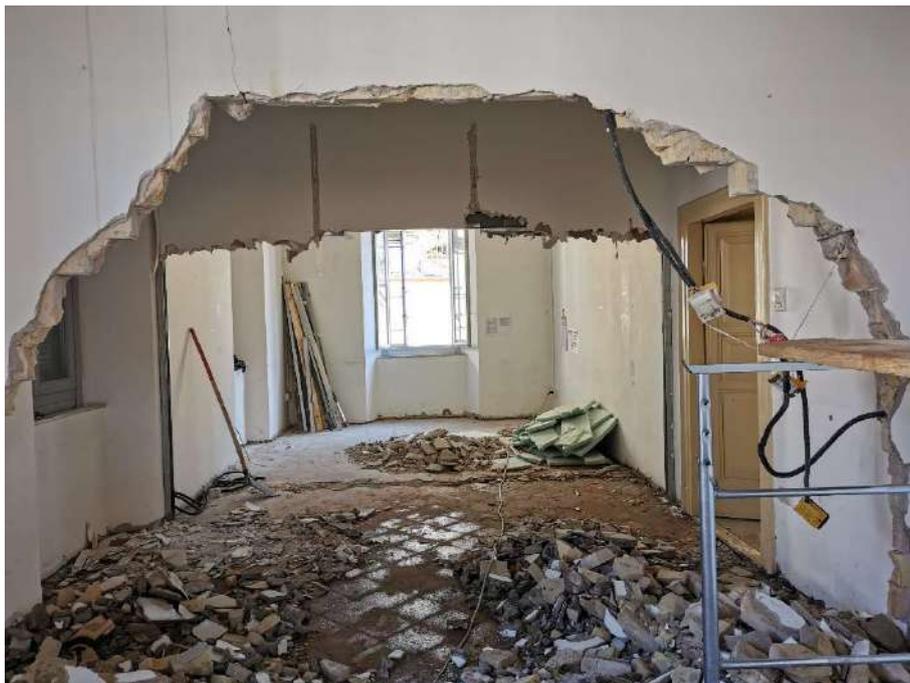
Demolizione tramezzi uffici piano primo lato ovest

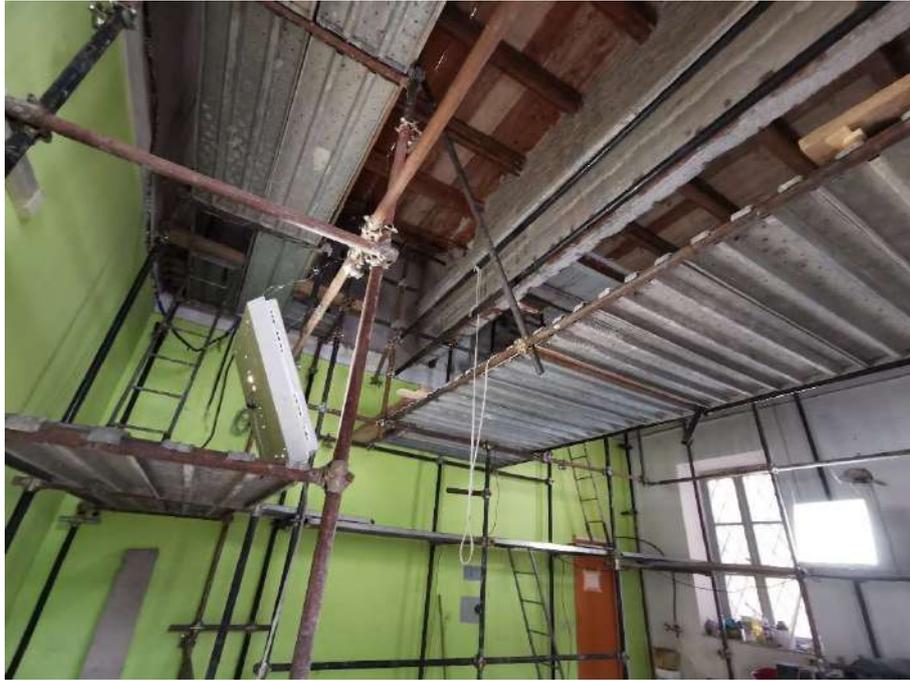
Impalcature interne ufficio IAT lato Ovest

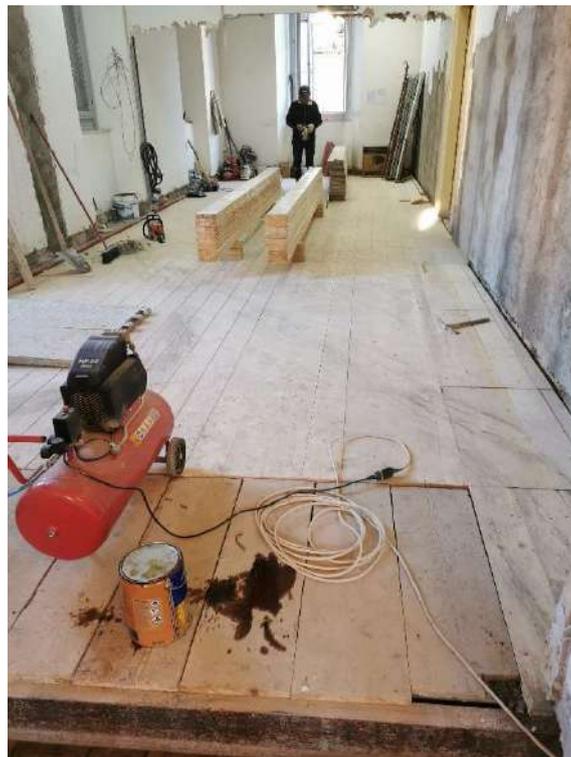
Tavolato uffici piano primo lato ovest

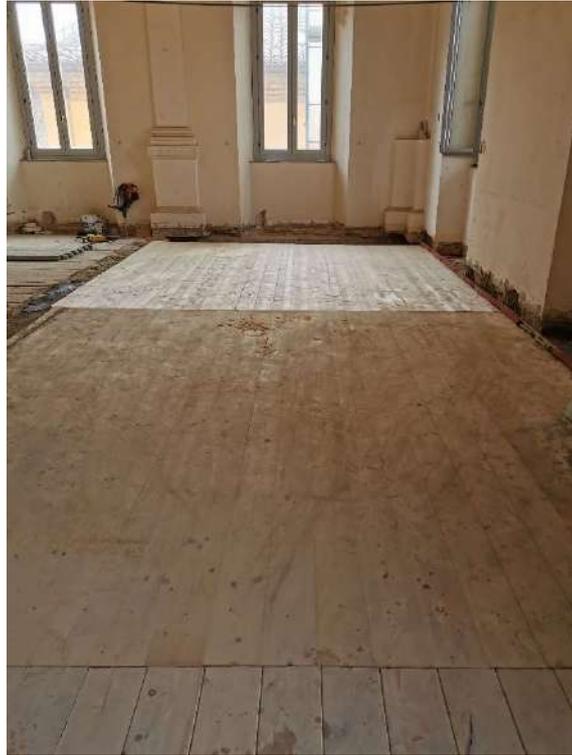
Tavolato uffici piano primo lato ovest

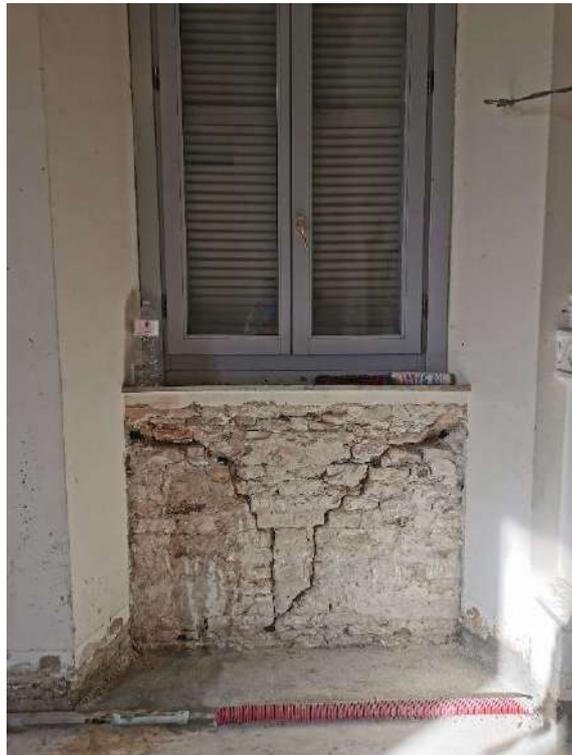
Cuci scuci sottofinestra sala consiliare

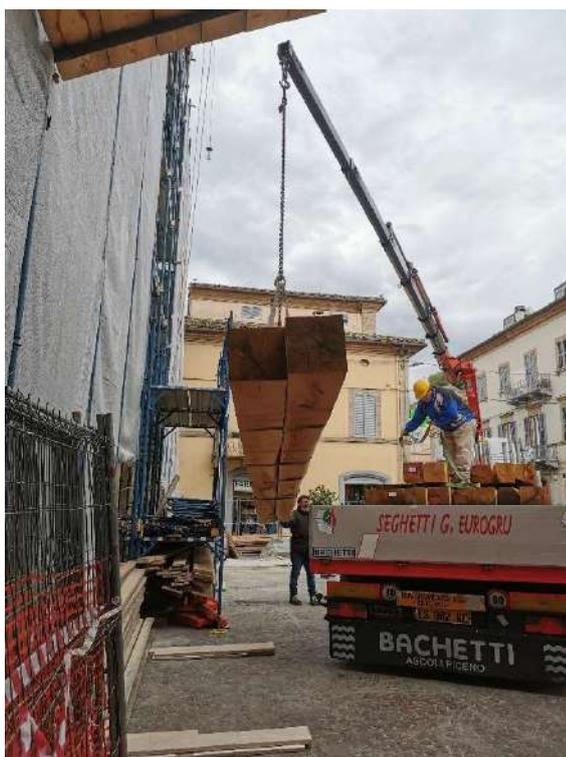
Posa travi solaio sala consiliare piano primo

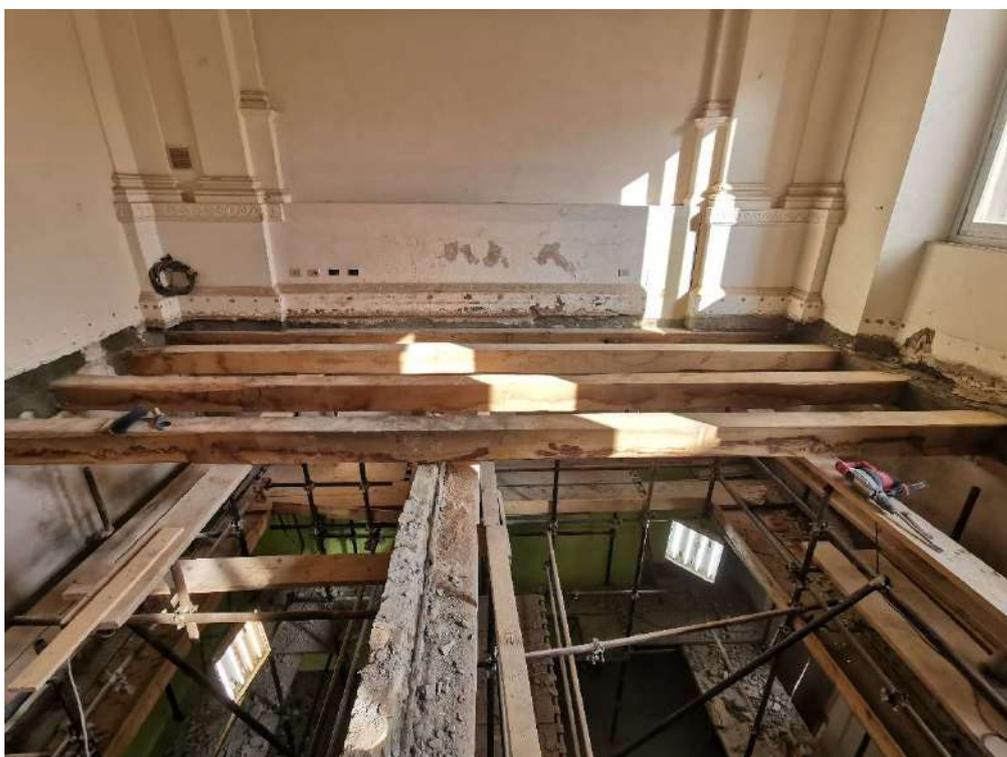
Posa travi solaio piano primo sala consiliare

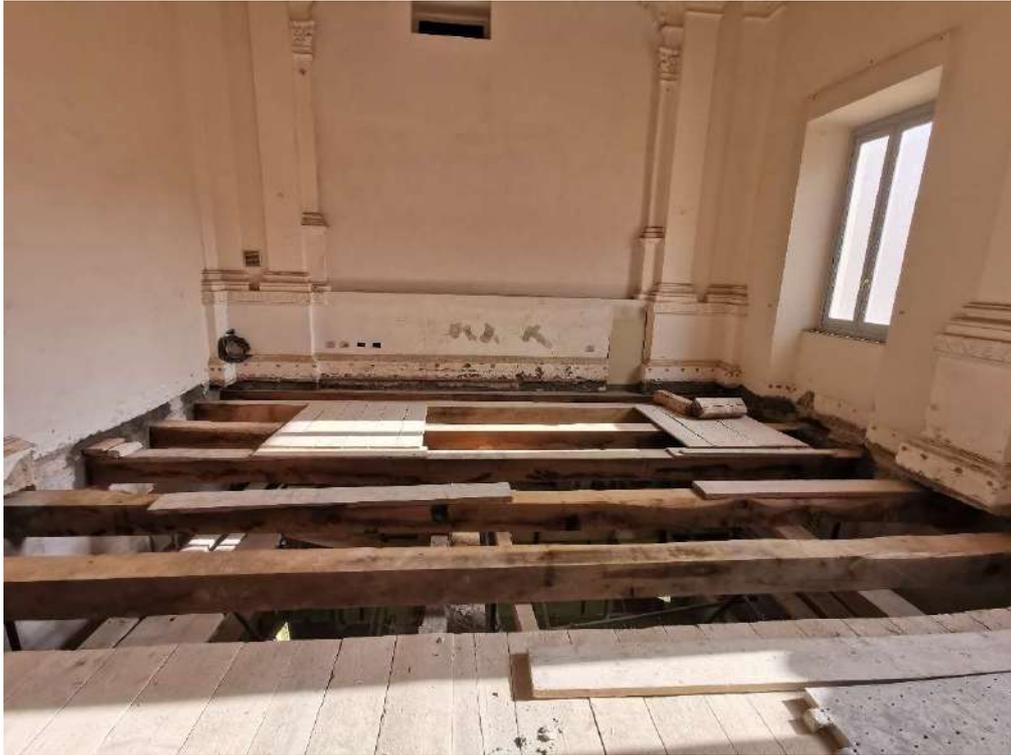
Solaio piano primo sala consiliare
