LAVORI : Riparazione danni e miglioramento sismico del Palazzo Municipale di Cupra Marittima

IMPRESA : ARKEO RESTAURI SRL - Agrigento, Via V. De Sica n. 10.

RAPPORTO FOTOGRAFICO

S.A.L. N. 1

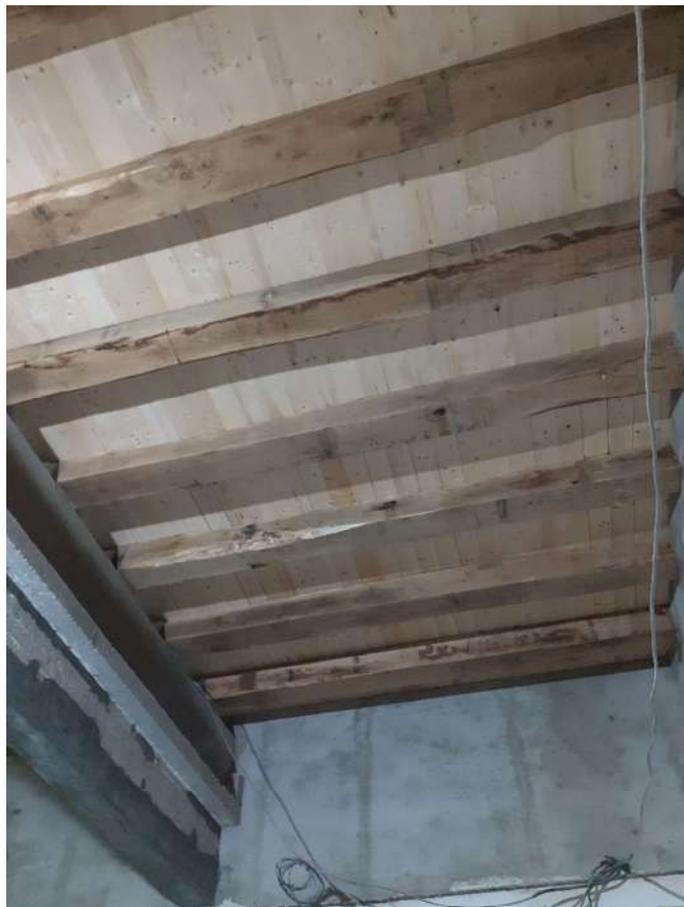
Solaio piano primo sala consiliare (vista dal basso)

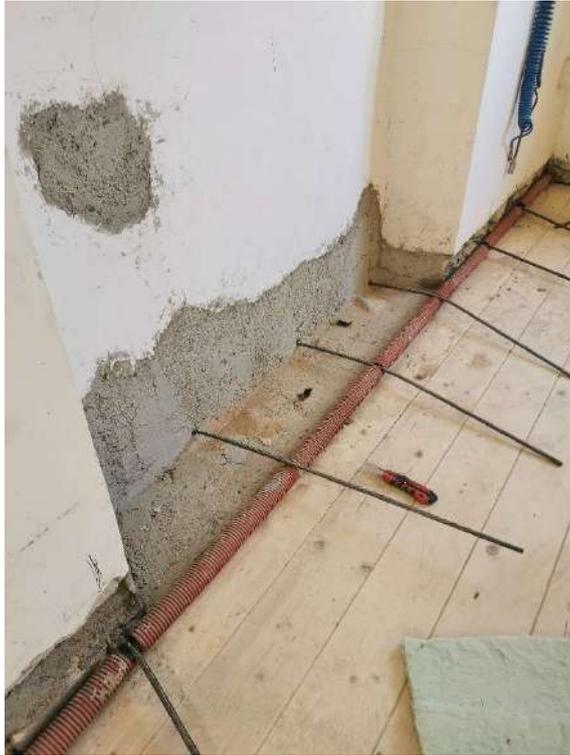
Connettori in acciaio inox solaio piano primo sala consiliare

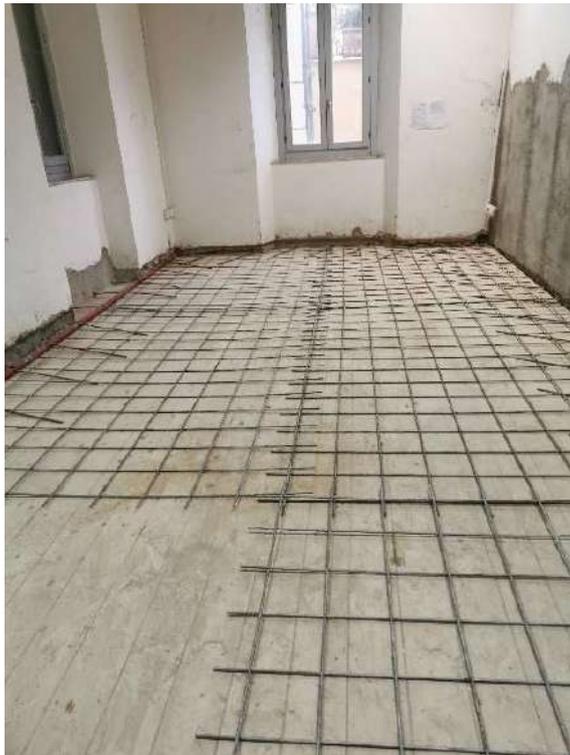
Posa rete elettrosaldata solaio piano primo uffici N.E.

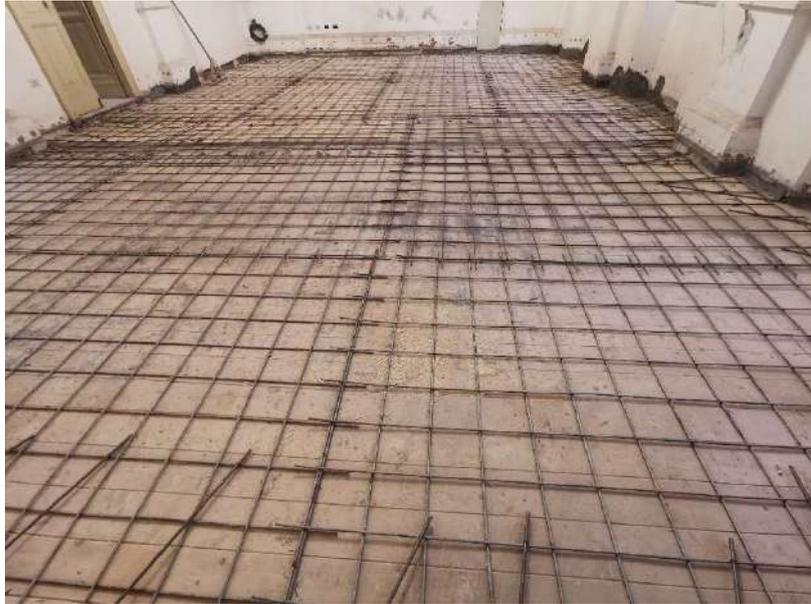
Posa rete elettrosaldata solaio piano primo sala consiliare.

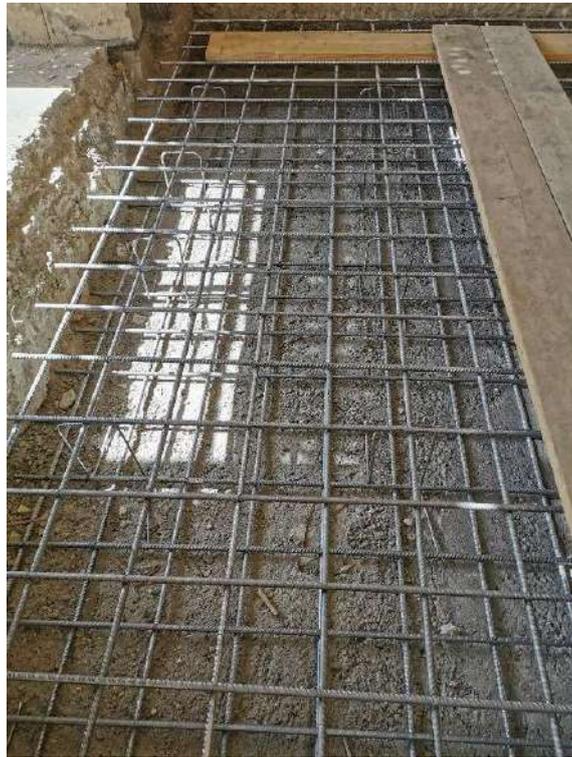
Armatura fondazione colonne in acciaio a sostegno del torrino

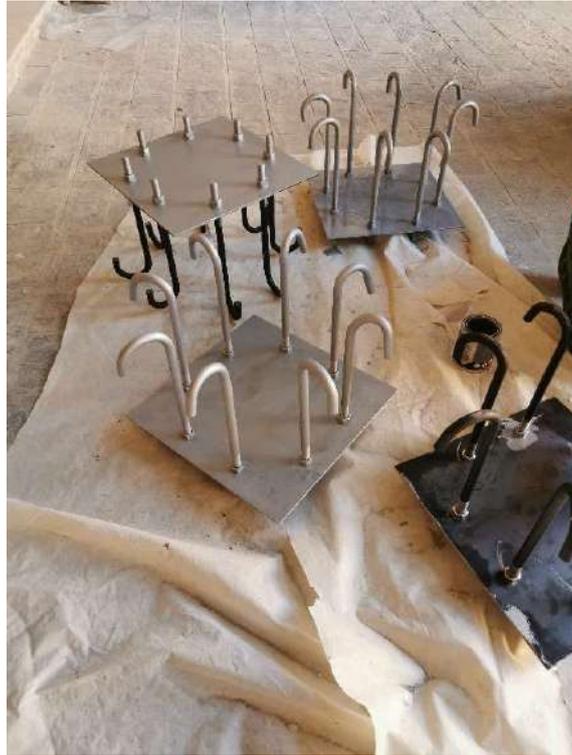
Tirafondi fondazione colonne in acciaio tirafondi

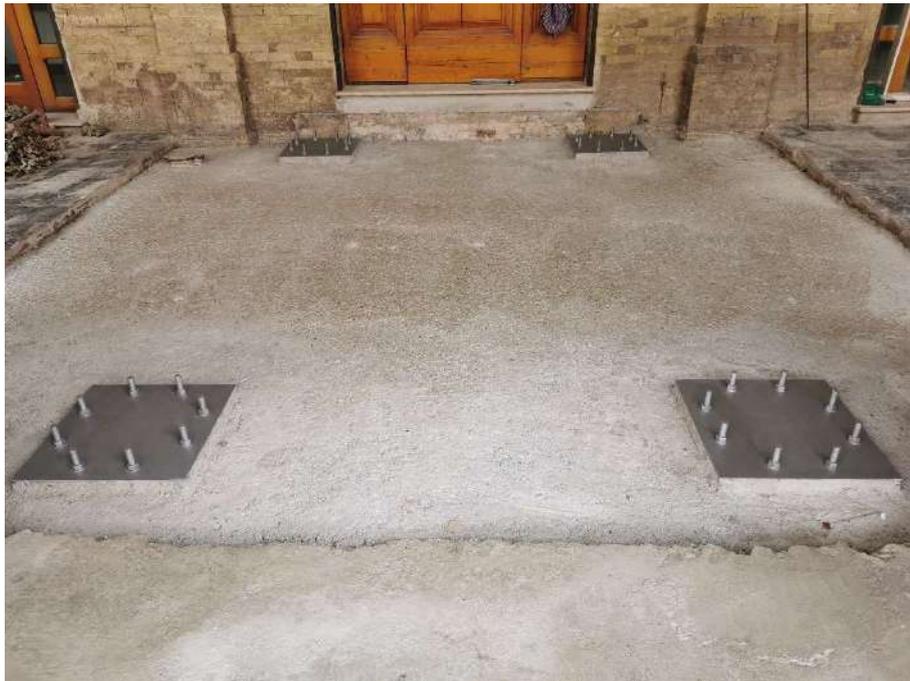
Getto fondazione colonne in acciaio a sostegno del torrino

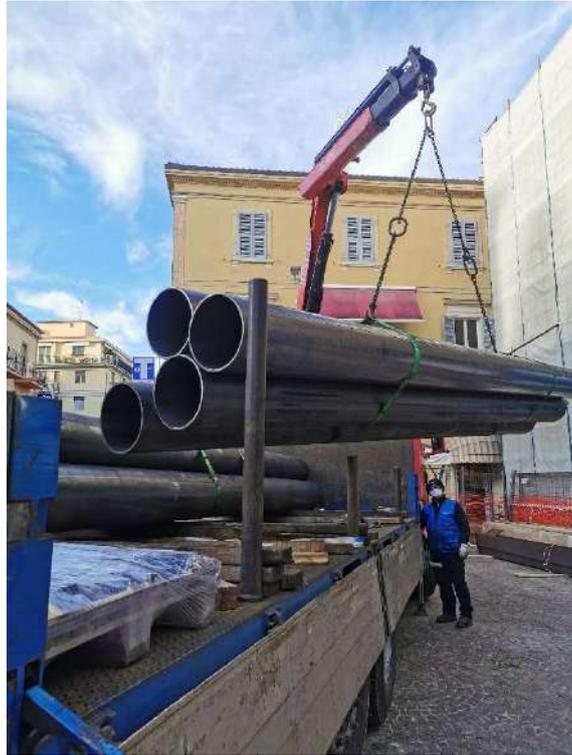
Colonne in acciaio a sostegno del torrino

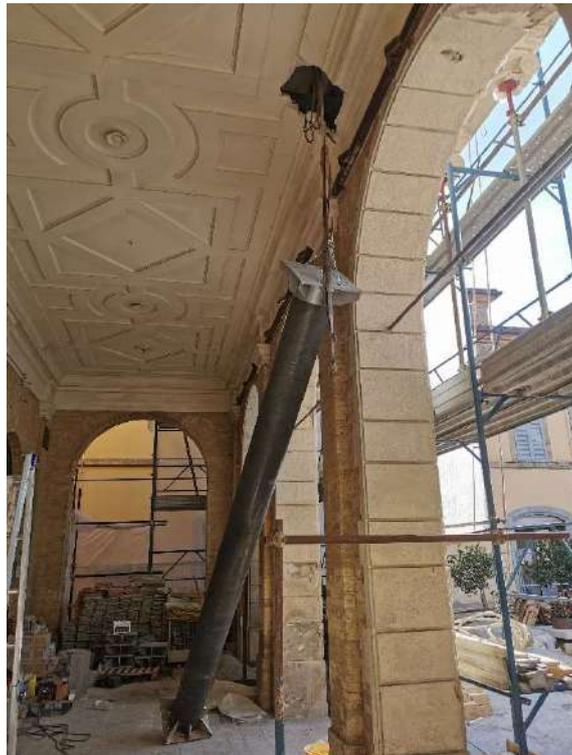
Colonne in acciaio a sostegno del torrino

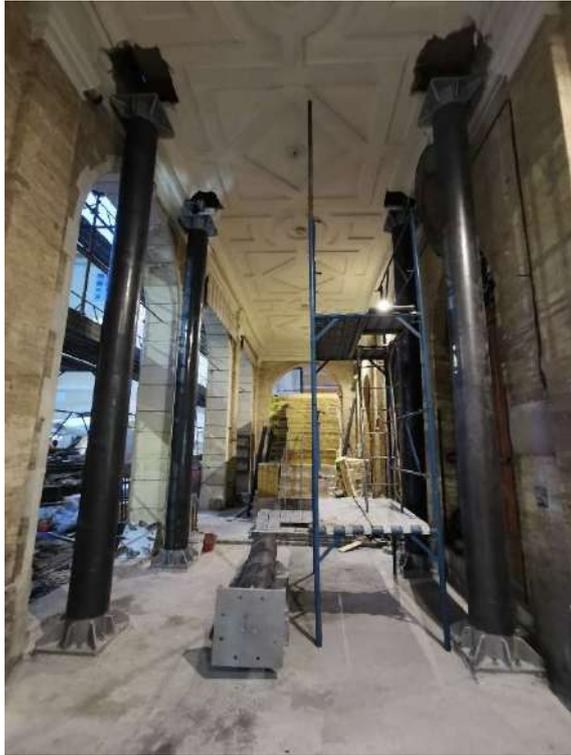
Colonne in acciaio a sostegno del torrino

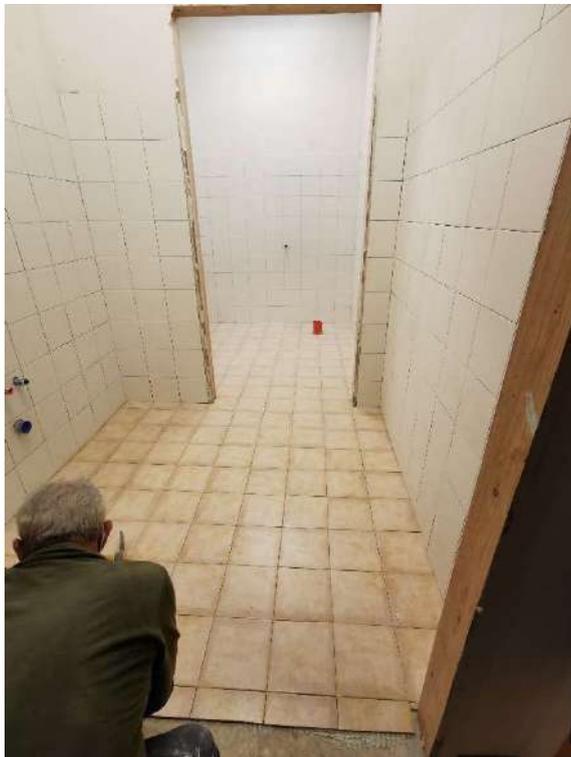
Nuovo bagno primo mezzanino

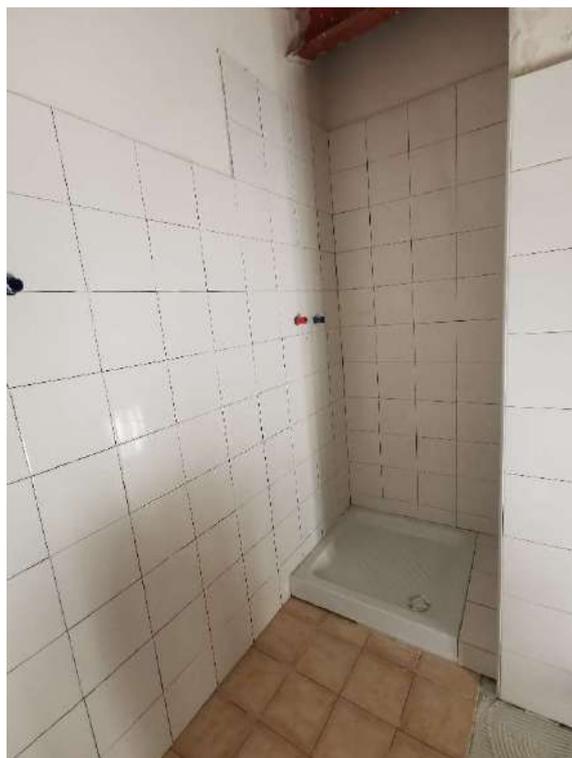
Nuovo bagno piano secondo
