PROGETTO DEFINITIVO

LAVORI DI RECUPERO DEL SENTIERO DENOMINATO "DIRETTISSIMA" DI ANTRODOCO

**DOCUMENTAZIONE
FOTOGRAFICA**

COMUNE DI ANTRODOCO

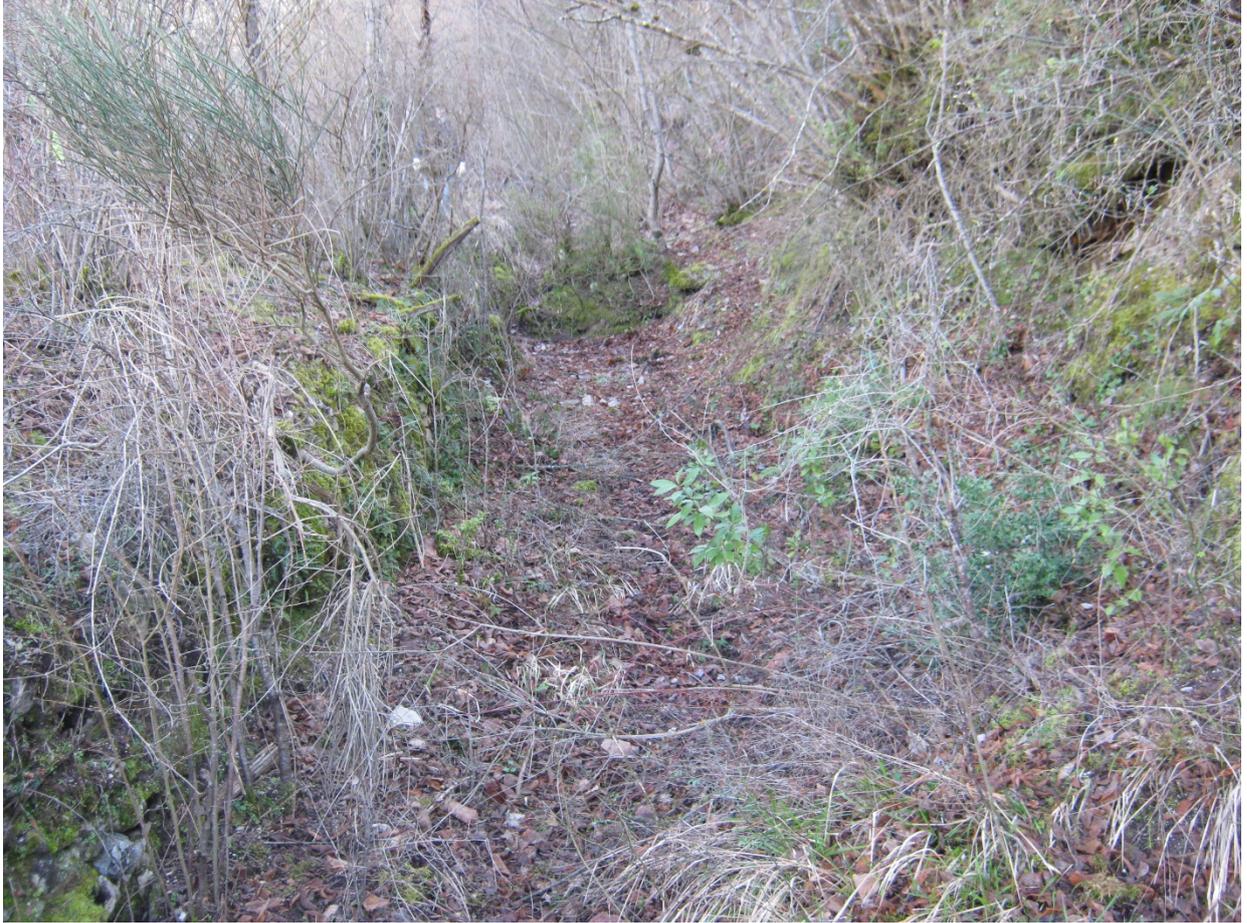
Coordinate GPS : E 33T342554,045 N 4697855.241

Fig. 1 *Condizioni attuali della via mulattiera con evidente vegetazione arbustiva ed erbacea*

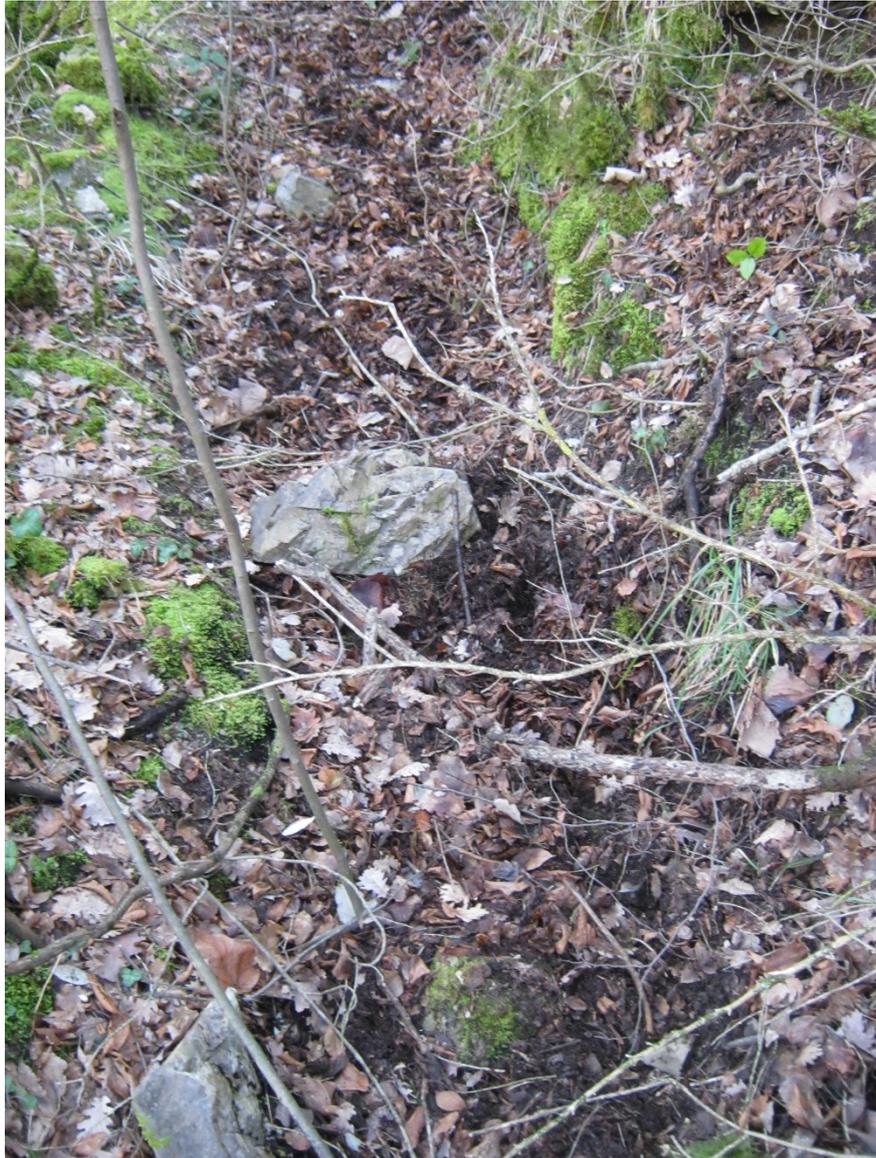
Coordinate GPS: E 33T342640.933 N 4697802.178

Fig.2 *Massi presenti lungo il percorso*

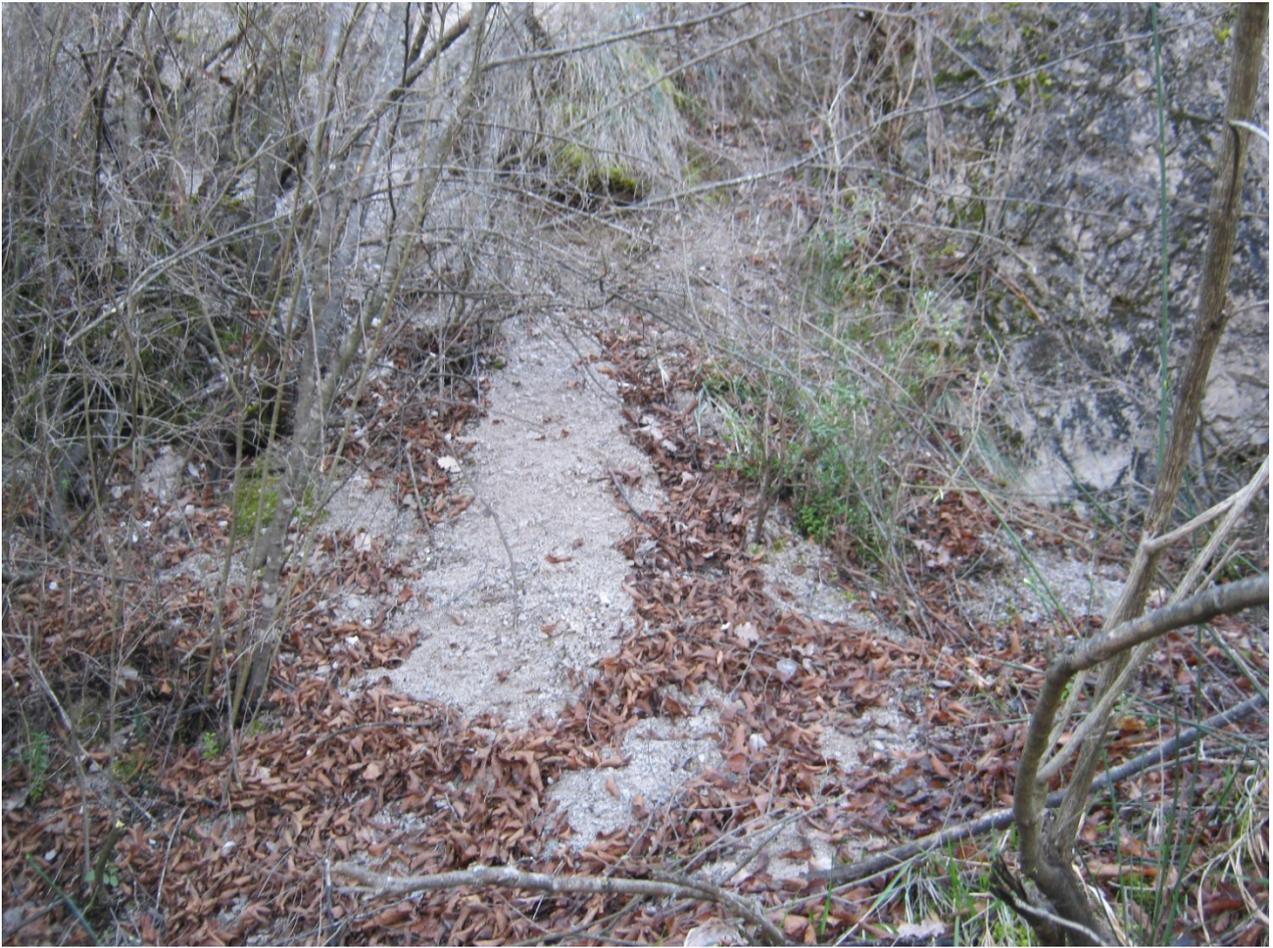
Coordinate GPS: E 33T342834.563 N 4697773.378

Fig.3 Fenomeni erosivi nei pendii più scoscesi

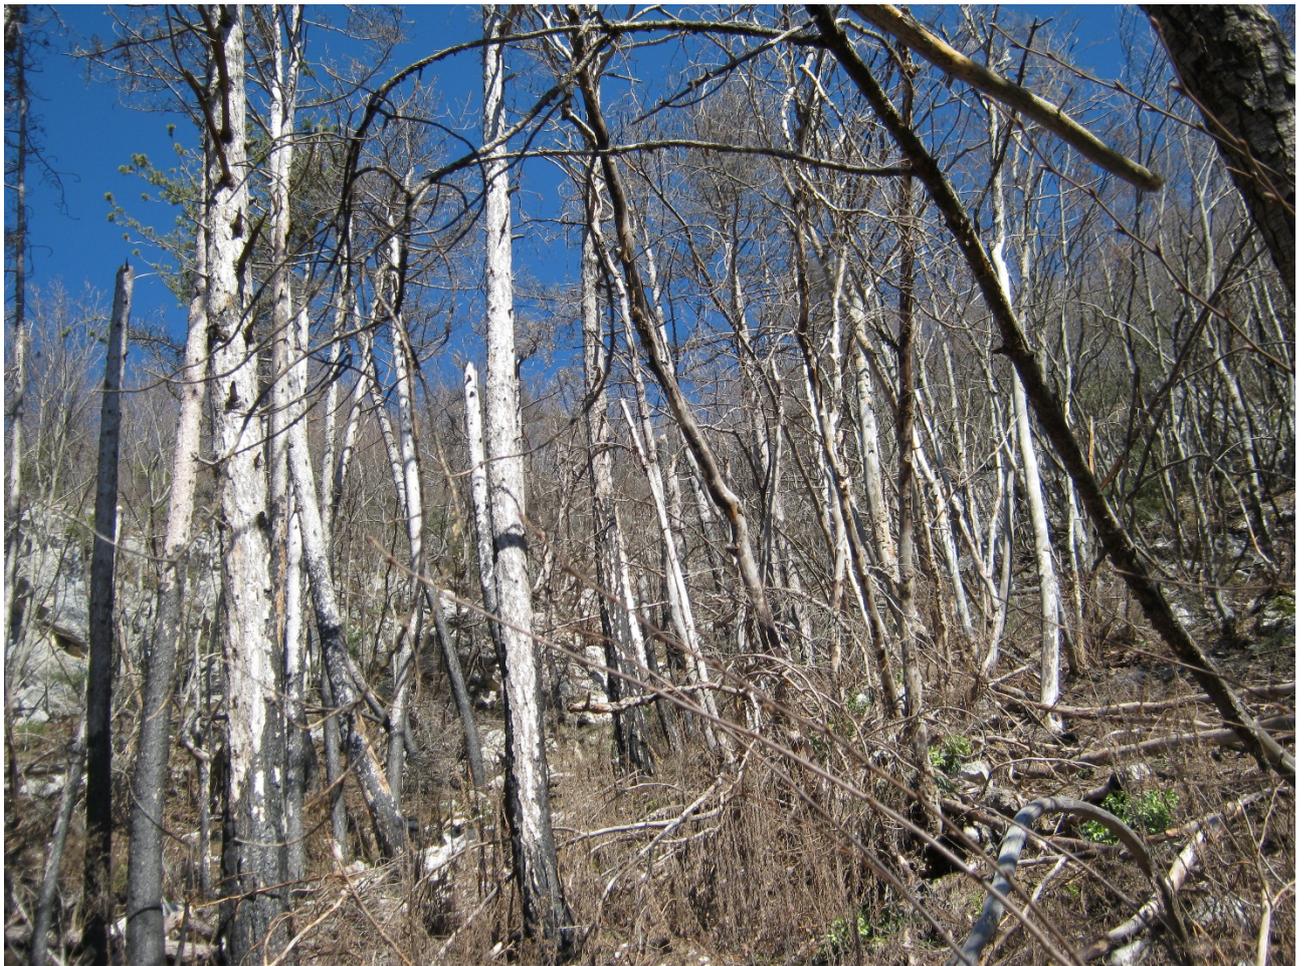
Coordinate GPS: E 33T3432281.850 N 4698488.579

Fig.4 *Gli evidenti segni del passaggio del fuoco nell'incendio 2017 con piante morte in piedi.*

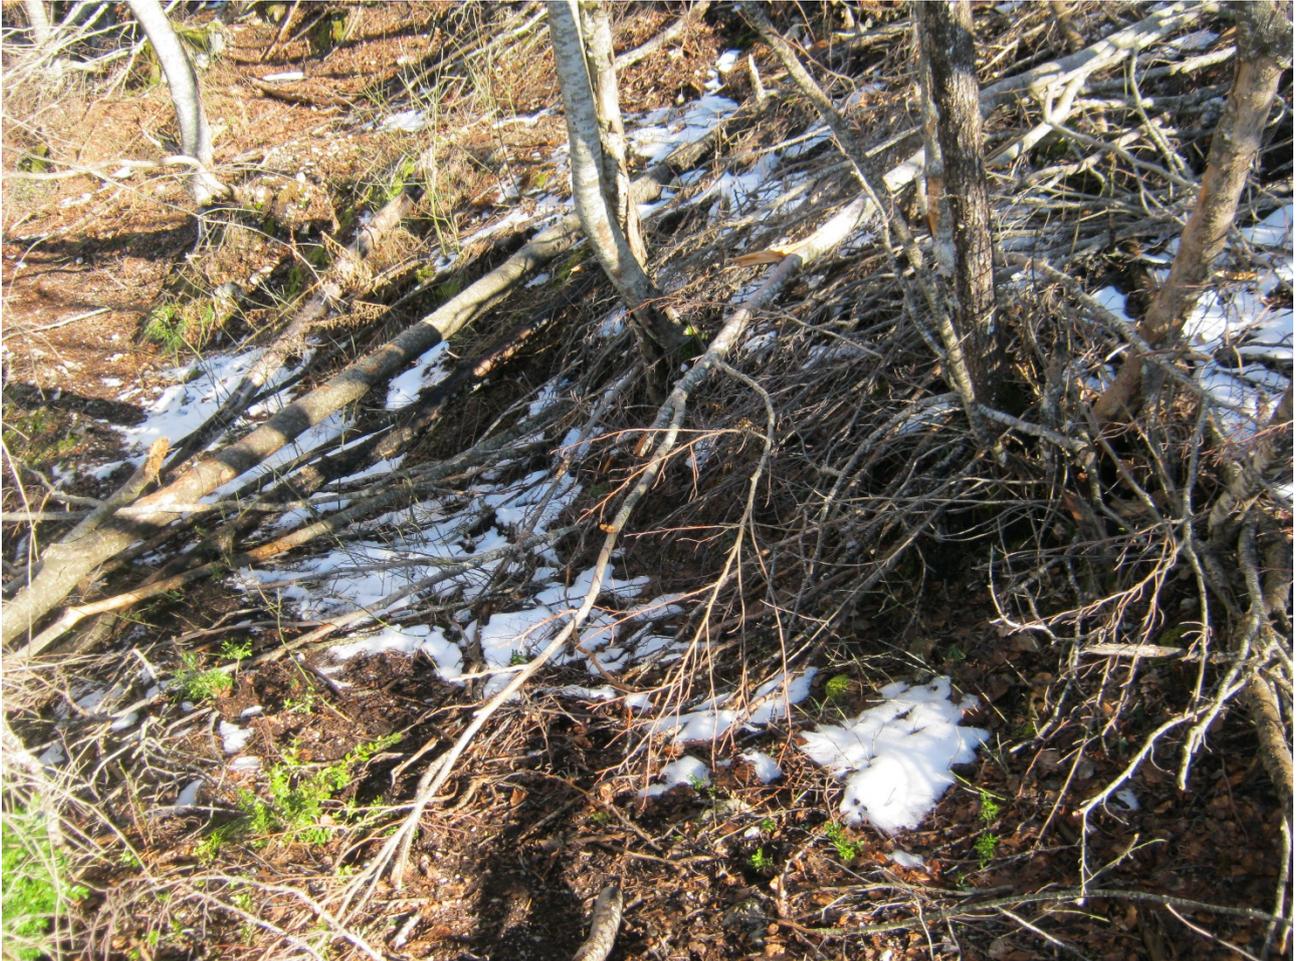
Coordinate GPS: E 33T343212.720 N 4698557.014

Fig.5 Alberi schiantati nel tracciato

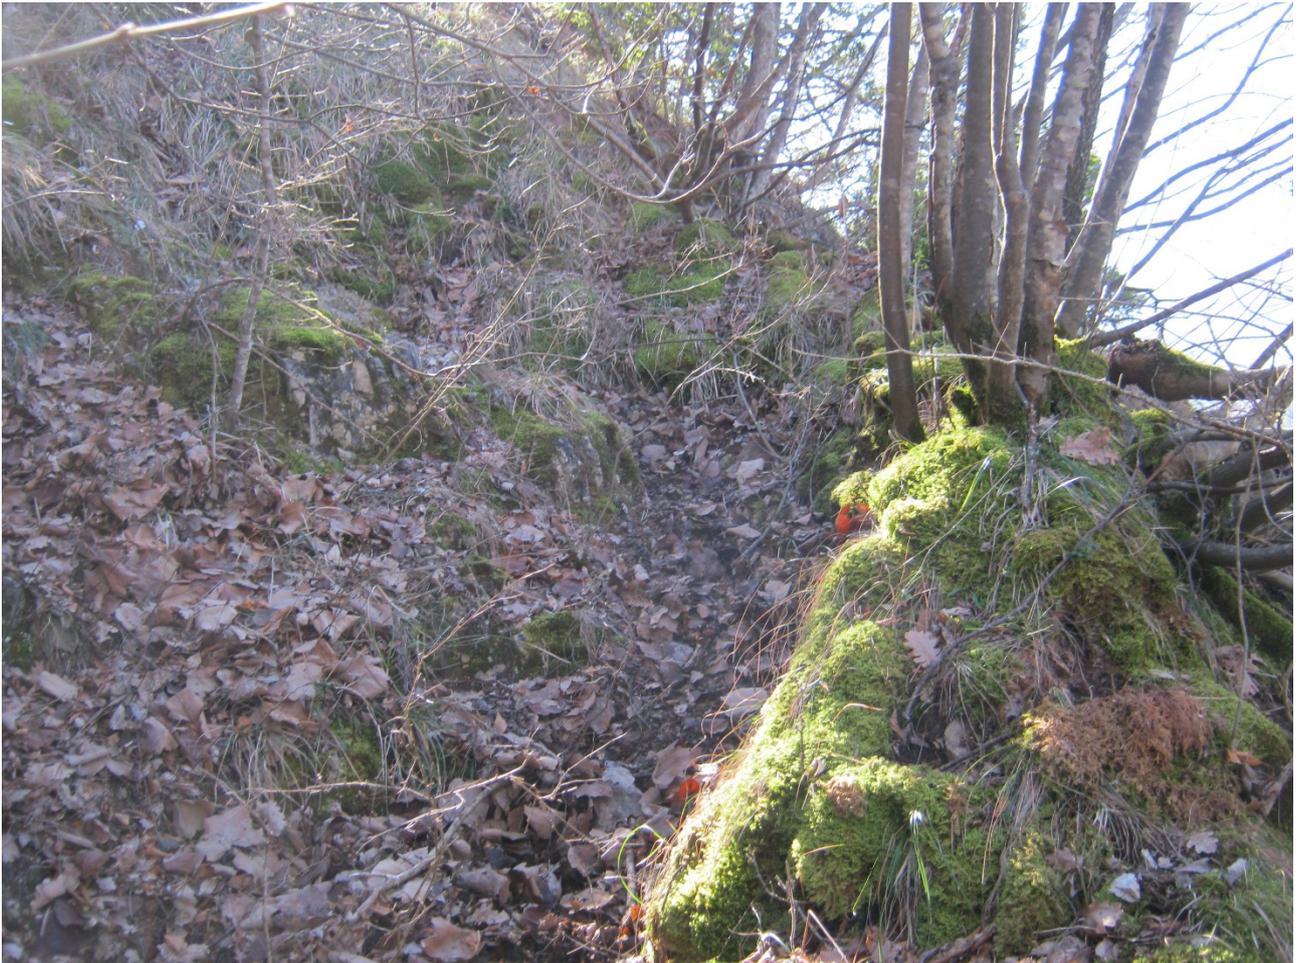
Coordinate GPS: E 33T342859.970 N 4697768.362

Fig.6 Dilavamenti dovuti all'azione delle acque piovane e conseguente corrosione del piano di calpestio

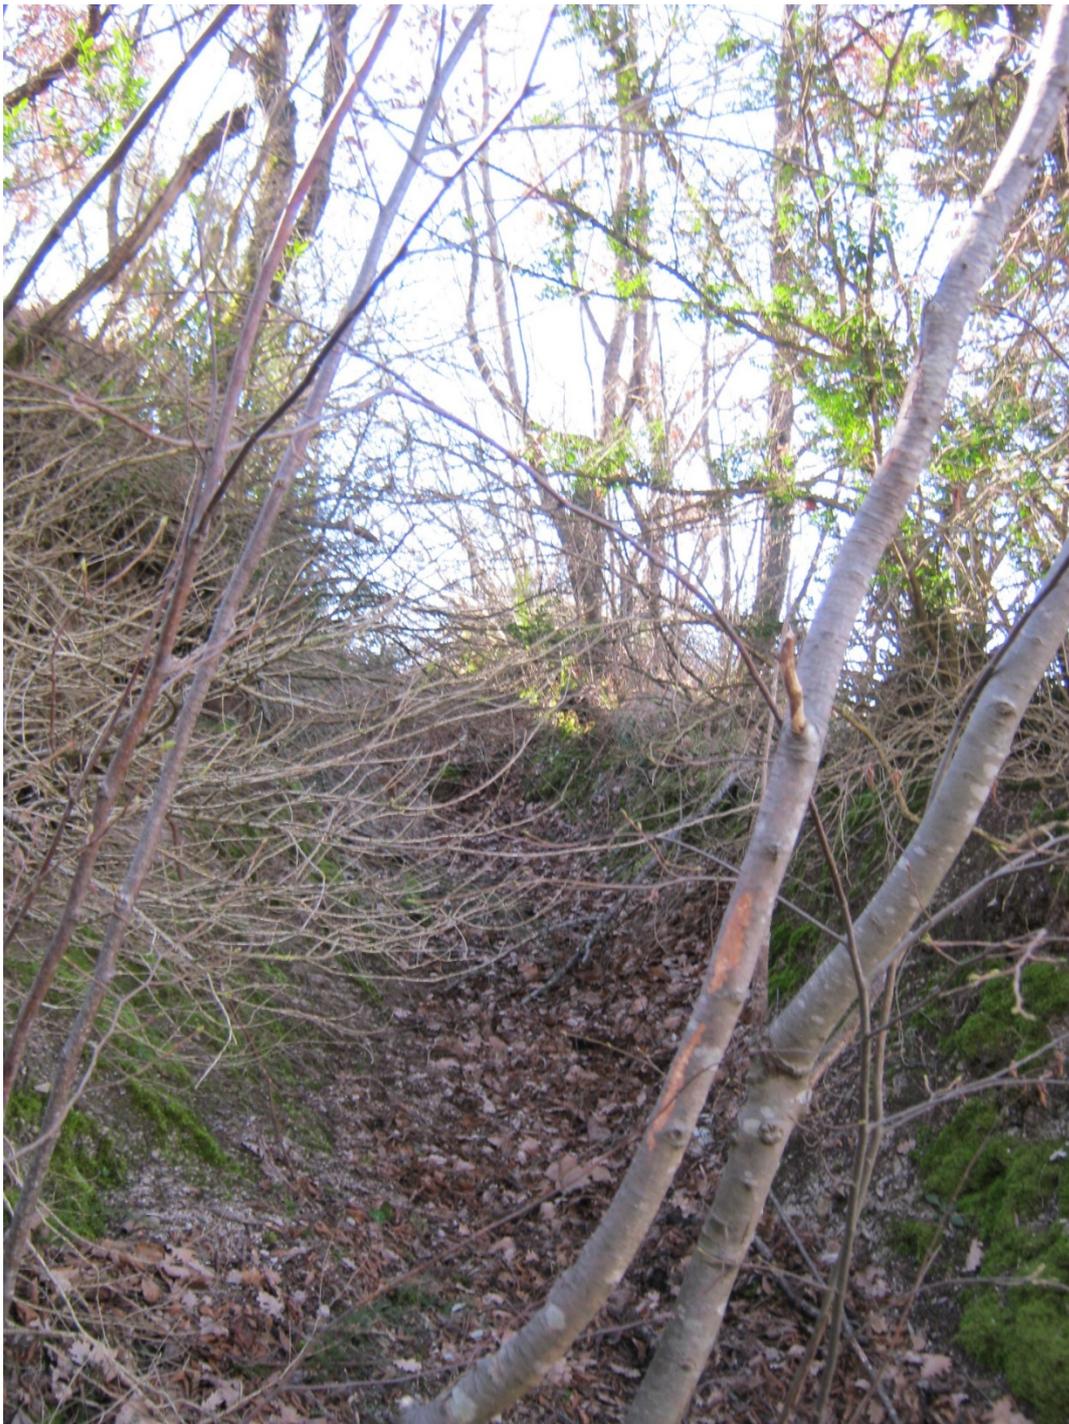
Coordinate GPS: E 33T342928.568 N 4697744.599

Fig.7 Alberi vegeti che intralciano

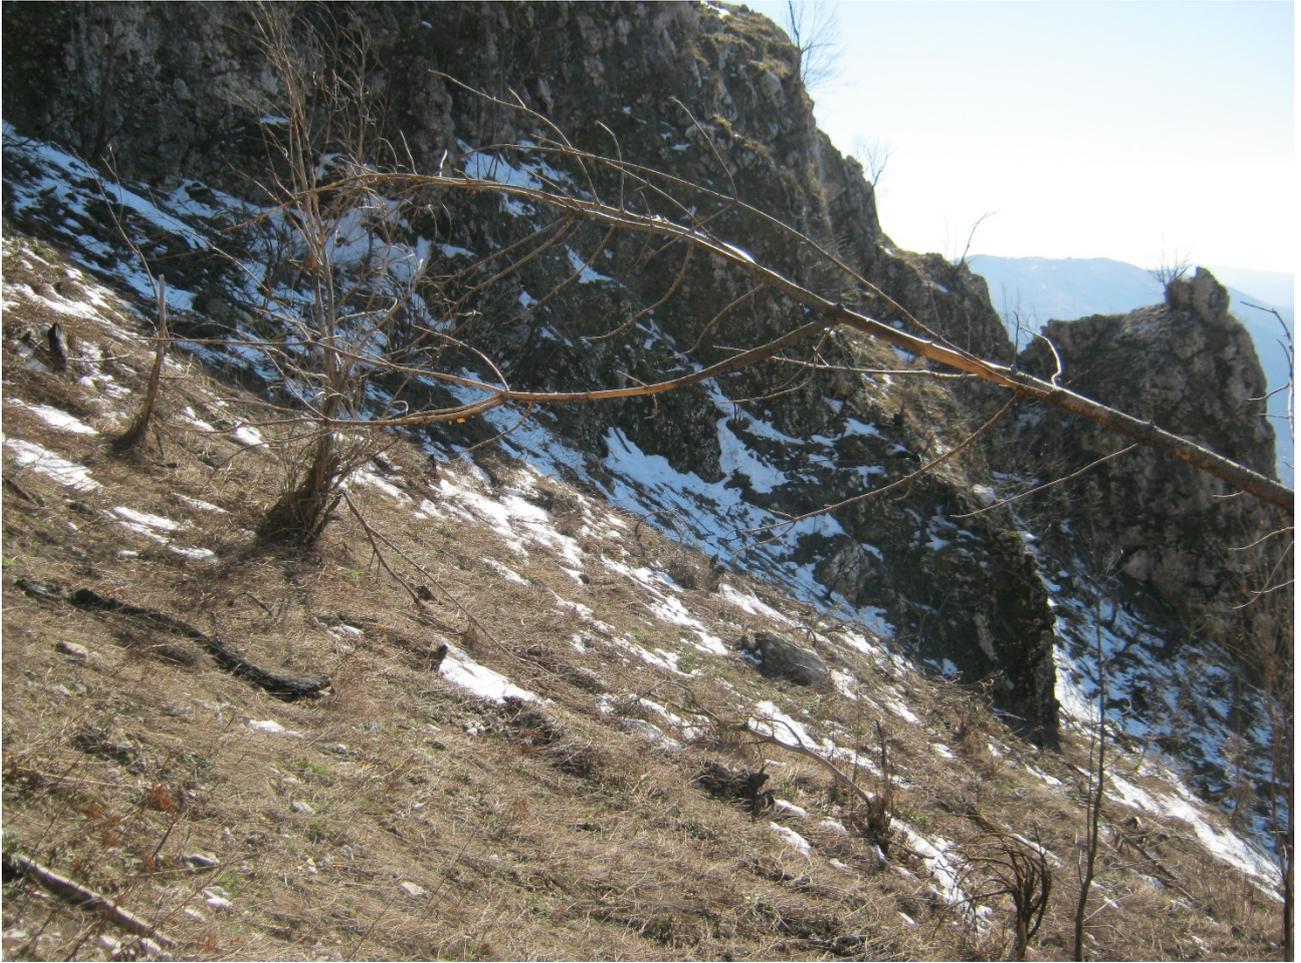
Coordinate GPS: E 33T3096.275 E 4698942.919

FIG. 8 *Ultimo tratto del percorso prima dell'arrivo sui prati di Monte Giano, attraversato dall'incendio del 2017*
