COMUNE di ACCUMOLI

AREA V – EDILIZIA PRIVATA E RICOSTRUZIONE

VERBALE DI SOPRALLUOGO TECNICO Località Fonte del Campo

1. AGGREGATO Mapp. 753-754 -755

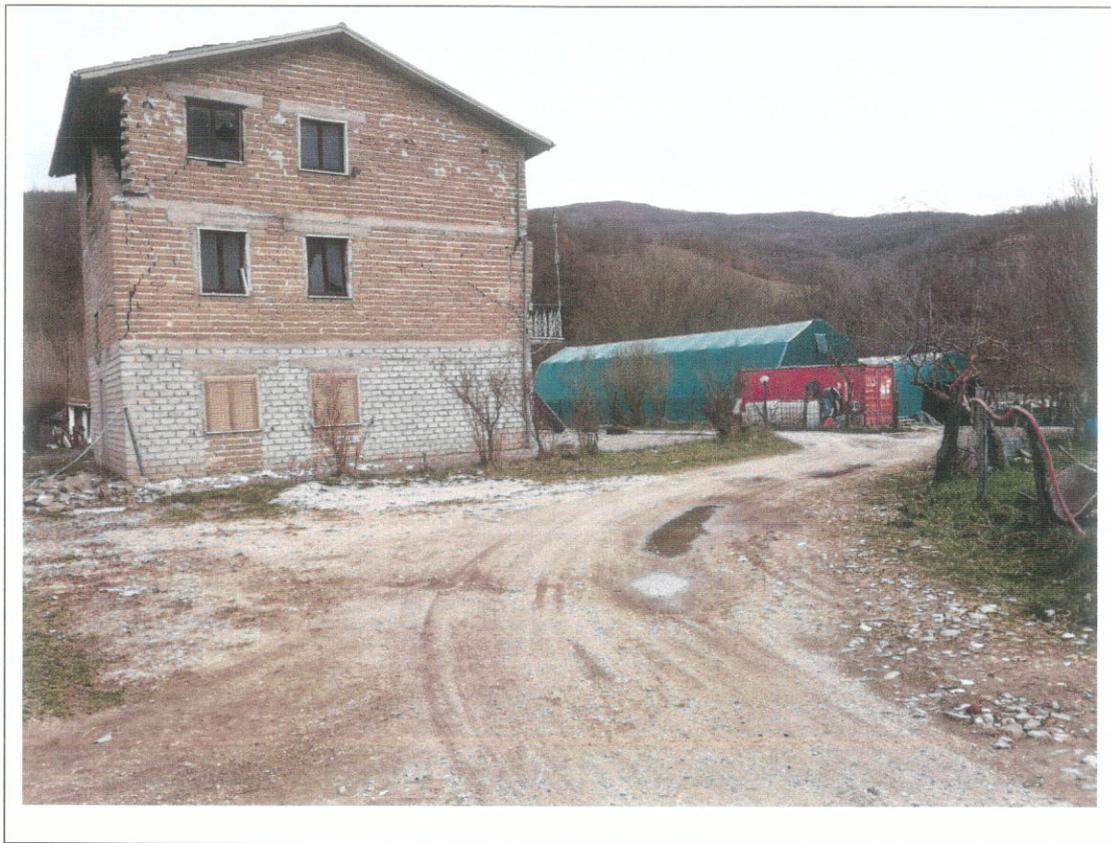
FOTO -1-

Considerato che i suddetti immobili possono effettivamente interferire con la incolumità dei fruitori della strada di accesso all'azienda agricola lo scrivente Arch. Dario Secondino in qualità di Istruttore Direttivo Tecnico del Comune di Accumoli, ha effettuato un sopralluogo nel sito interessato al fine di valutare la staticità dei fabbricati e le eventuali misure urgenti da attuare per la salvaguardia del suddetto percorso esposto a rischio indotto da crollo (**Foto-1-**).

Le criticità rilevate inducono a considerare un rischio strutturale elevato e considerando l'adiacenza del complesso immobiliare in oggetto con la strada di accesso al lotto di pertinenza dell'azienda agricola, si ravvisa la necessità di procedere a mettere in atto appropriati interventi di messa in sicurezza per la tutela della incolumità dei fruitori dell'attività lavorativa.

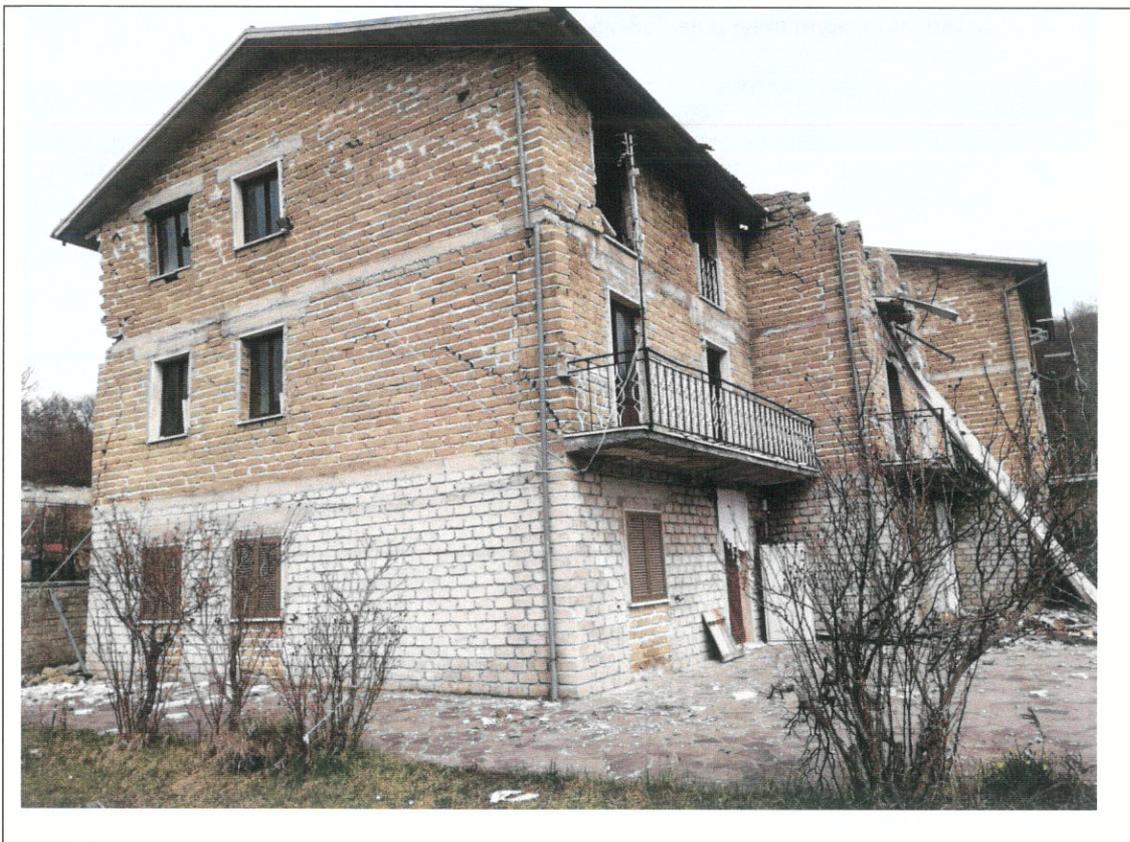
FOTO-2-

Si presentano con un livello di danno esteso a tutti gli elementi strutturali principali (**Foto-2-**) e sono evidenti crolli parziali di murature dei piani primo e secondo. Si mostra per la p.la 753 anche l'attivazione di un meccanismo di ribaltamento della parete a prospiciente la via di accesso all'azienda agricola (**Foto-3-**) . Il corpo di fabbrica centrale identificato con la p.la 754 manifesta anche crollo totale delle falde di copertura.
