## INTERVENTO DI RIPRISTINO E RAFFORZAMENTO LOCALE DEL TEATRO COMBATTENTI DI ACQUASANTA TERME

## DOCUMENTO PRELIMINARE ALL'AVVIO DELLA PROGETTAZIONE

## EDIFICIO TEATRO COMBATTENTI DI ACQUASANTA TERME

D.P.P.: Relazione Tecnica dell'Ufficio con valutazione degli importi di spesa

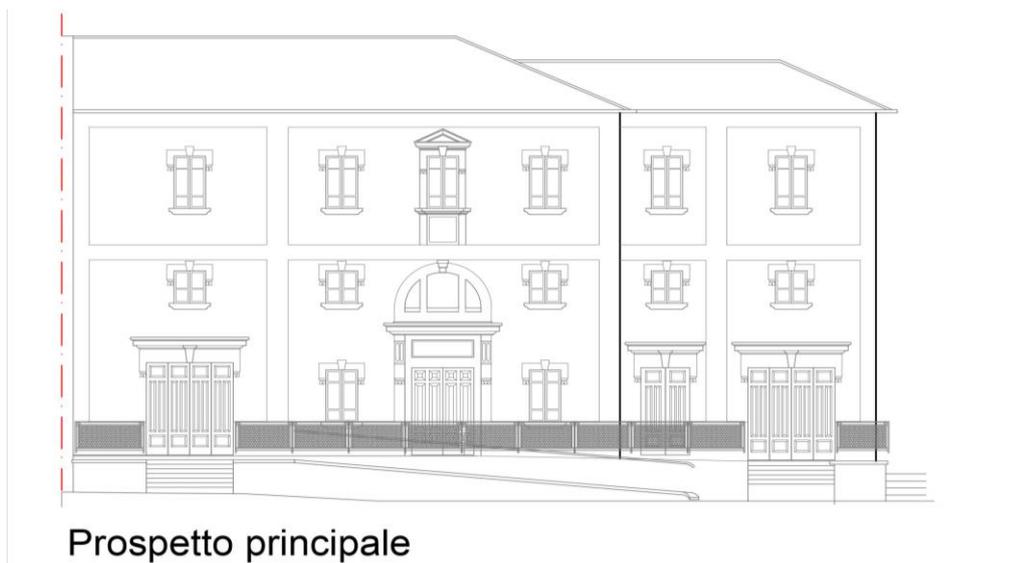
Prospetto principale

Il prospetto principale sulla strada è ben articolato e disegnato con cornici in travertino finemente lavorate ed intonaco di colore rosso pompeiano (era il colore originario degli anni trenta). I prospetti secondari sono decisamente più semplici ed estremamente funzionali. Sopra la sala non è possibile accedere se non attraverso scomodi camminamenti di servizio.

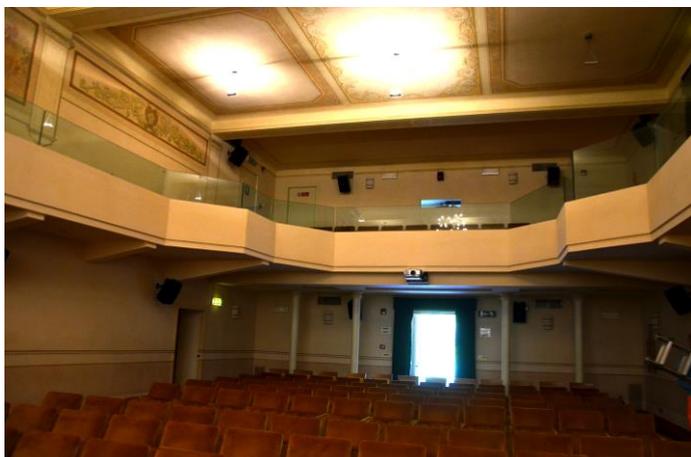
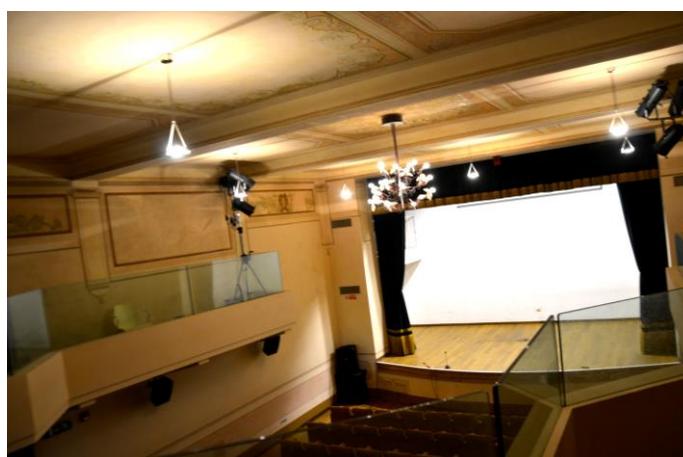
## B. Descrizione del danno causato dal sisma per l'intero edificio

In seguito alla crisi sismica avvenuta a far data dal 24.08.2016, l'edificio ha resistito abbastanza bene in ragione degli interventi strutturali realizzati nel 2002.

**Esterno** non si sono evidenziati particolari stati di lesione o danni.

**Interno** ha resistito molto bene la copertura che era stata quasi completamente sostituita da nuove strutture lignee, hanno resistito molto bene le murature portanti principali dove si evidenziano alcune scarse lesioni, hanno resistito bene le solette ed i cordoli. Non si sono evidenziati né cedimenti, né crolli strutturali, né di porzioni di nessun tipo.

Per quanto riguarda le strutture secondarie e le finiture invece si possono registrare diversi problemi legati tutti agli eventi sismici. Esistono diverse lesioni su pareti murarie. Alcune
