# COMUNE DI POLLENZA

### RESTAURO DELLA COPERTURA DELLA SALA EX CINEMA ANNESSA AL TEATRO COMUNALE GIUSEPPE VERDI

RELAZIONE ILLUSTRATIVA

Titolo del progetto: **PROPOSTA DI FATTIBILITA' RELATIVA AL RIFACIMENTO DELLA COPERTURA DELL'EX CINEMA DEL COMUNE DI POLLENZA SITO IN VIA ROMA**

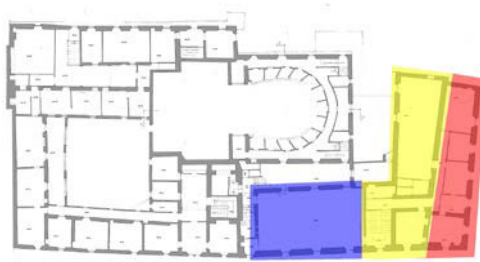
-

Parte di edificio consolidata nel 2015
-

Parte di edificio danneggiata consolidata nel 2018
-

Sala ex cinema

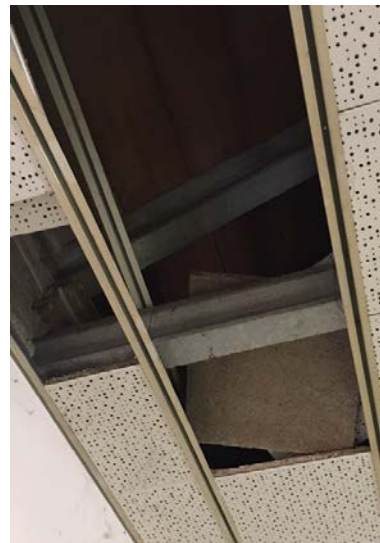
Osservando le porzioni di muratura dove appoggiano le travi, sembrerebbe non esistere un cordolo perimetrale.

La struttura della attuale copertura è formata da travicelli di tipo “Varese” posti a formare delle capriate; queste concorrono ad assicurare una copertura per più della metà della superficie della sala, mentre una parte è coperta con travi perpendicolari alle capriate poggianti su una struttura centrale formata da tre capriate affiancate.

Sopra i travetti Varese, posti ad un interasse di circa un metro, sono posti dei tavelloni che organizzano il piano di posa dei coppi.

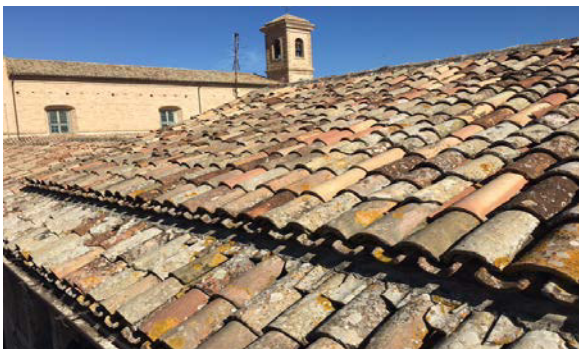
Facciata laterale dell'ex cinema: si noti la parte più elevata della copertura non complanare

Come sopra accennato si prevede di riportare l'edificio all'antica configurazione eliminando la impropria copertura con una più consona e soprattutto più leggera dell'esistente.

- eliminare la copertura esistente in prefabbricato e c.a. e laterizio forato completamente avulso dalla natura dell'opera.
- restaurare la copertura riproponendo una struttura di copertura in legno come era l'originale
- compiere un risanamento conservativo della copertura assicurando al locale una sicurezza e continuità strutturale con un tetto che abbia le caratteristiche statiche, meccaniche e storiche dell'originale e che in caso di sisma riesca a resistere alle sollecitazioni.
- riportare il locale all'antica configurazione estetica e storica.
