# *Ministero per i beni e le attività culturali e per il turismo*

## COMMISSIONE REGIONALE PER IL PATRIMONIO CULTURALE DELL'UMBRIA

MURA URBICHE

- Tutela diretta -

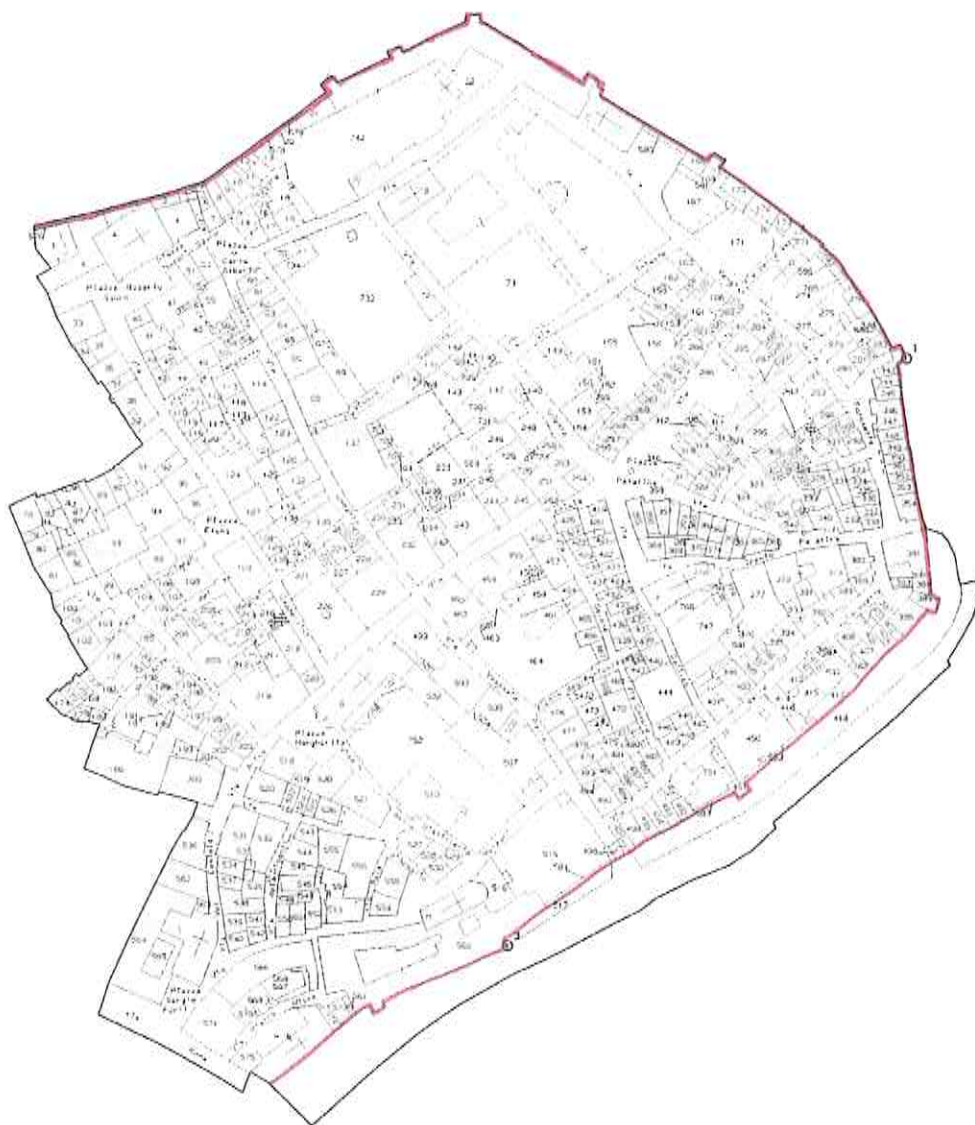
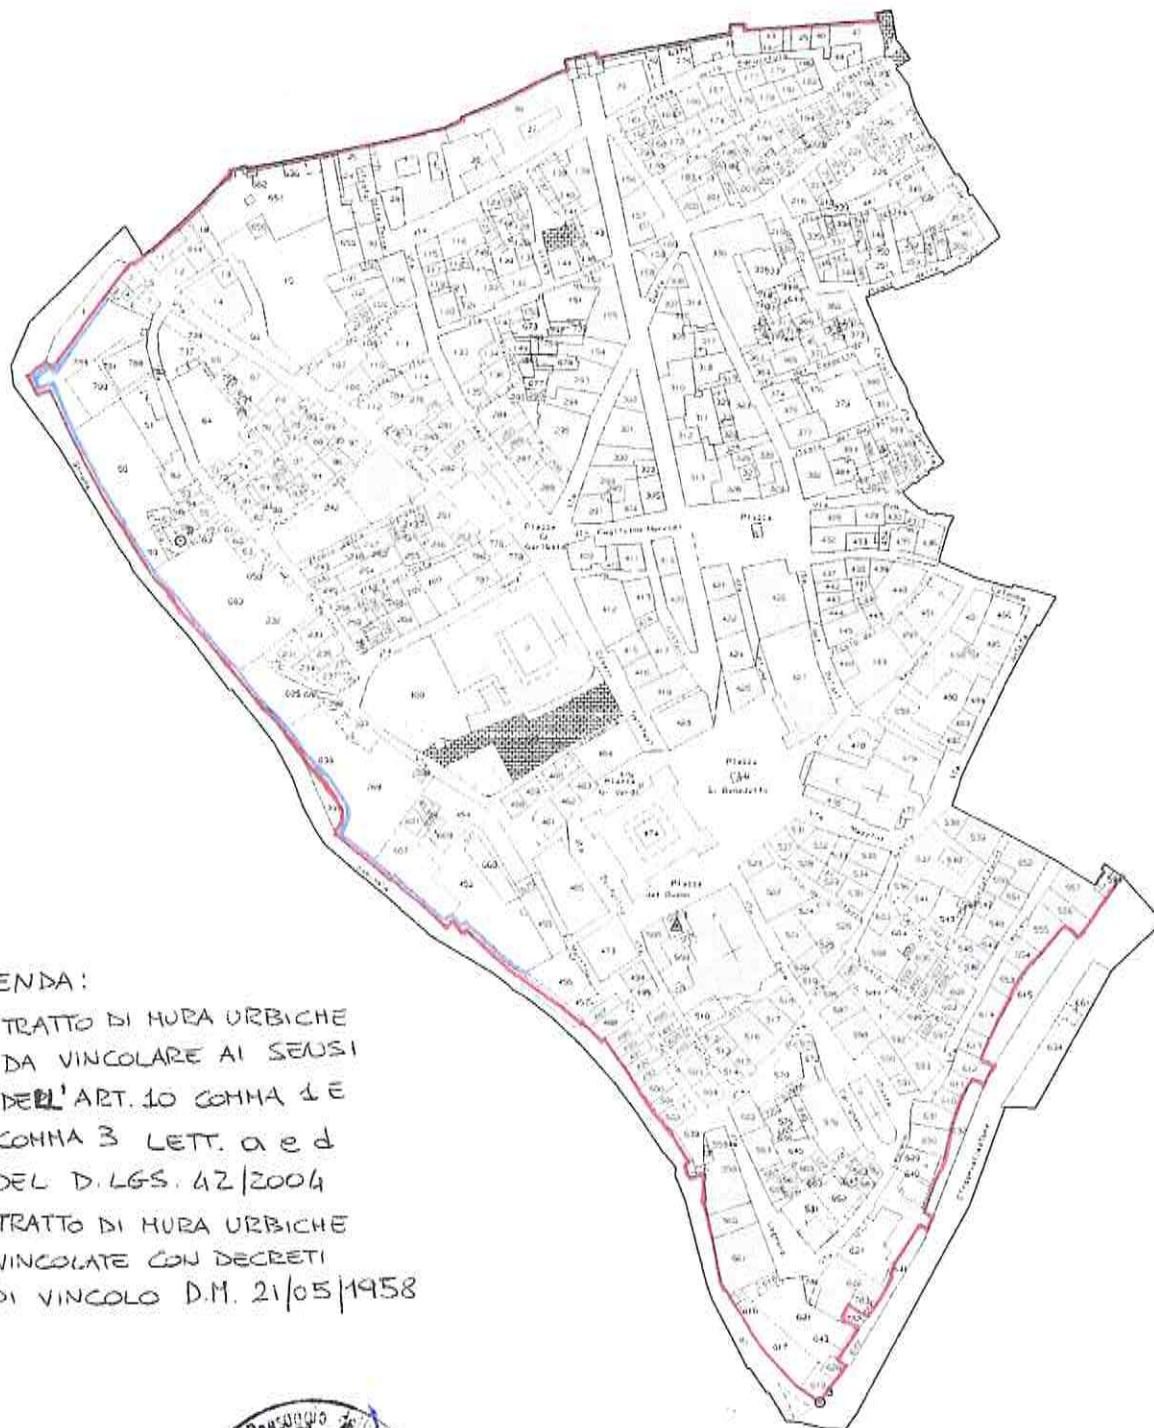
FOGLIO 121

## LEGENDA:

— TRATTO DI MURA URBICHE  
DA VINCOLARE AI SENSI  
DELL'ART. 10 COMMA 1 E  
COMMA 3 LETT. a e d  
DEL D.LGS. 42/2004

TRATTO DI MURA URBICHE  
DA VINCOLARE AI SENSI  
DELL'ART. 10 COMMA 4 E  
COMMA 3 LETT. a e d  
DEL D. LGS. 42/2004

TRATTO DI MURA URBICHE  
VINCOLATE CON DECRETI  
DI VINCOLO D.M. 21/05/1958
