OGGETTO: PIANO ASSETTO IDROGEOLOGICO DELLA REGIONE MARCHE – ART 19, COMMA 2 DELLE N.T.A. – MODIFICA DELLE AREE – Perimetrazione del movimento franoso in C.da Cimirano e C.da Fonte D'ercole, in area a rischio idrogeologico – Classificazione grado di pericolosità P3 e del livello di pericolosità R3.

INDAGINE DI FATTIBILITA' GEOLOGICA E  
GEOTECNICA RELATIVA AL RIPRISTINO DELLE  
CONDIZIONI DI SICUREZZA DELLA FRANA SITA IN  
C/DA FONTE D'ERCOLE, C/DACIMIRANO.

"Indagine di fattibilità geologica e geotecnica relativa al ripristino delle condizioni di sicurezza della frana sita in c/da Fonte D'Ercole, c/da Cimirano, nel Comune di Montalto delle Marche (AP)".

RAPPORTO GEOLOGICO PER STUDIO DI FATTIBILITA' RELATIVO AL RIPRISTINO DELLE CONDIZIONI DI SICUREZZA DELLA FRANA IN C.DA FONTE  
D'ERCOLE/CIMIRIANO IN LOCALITA' MONTALTO DELLE MARCHE (AP) - Committente: Comune Montalto delle Marche

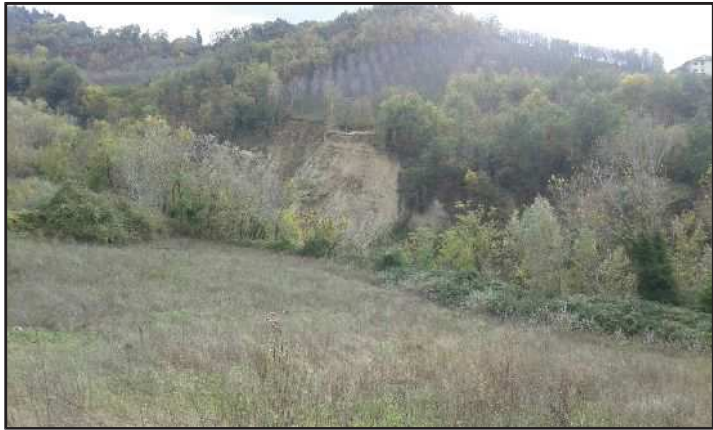
Foto n. 1 - Area oggetto di intervento

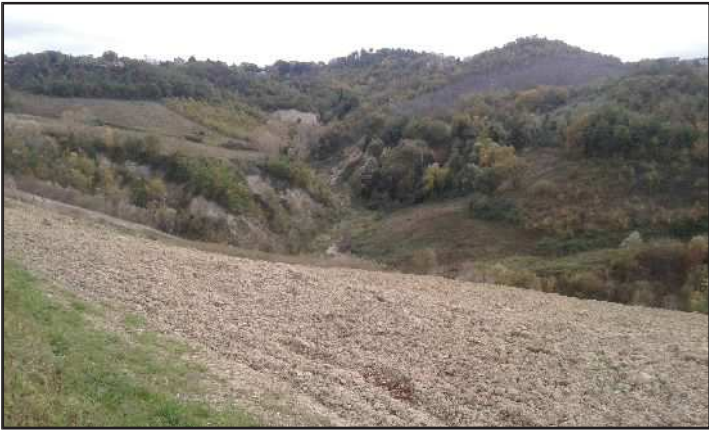
Foto n. 2 - Panoramica dell'area oggetto di intervento

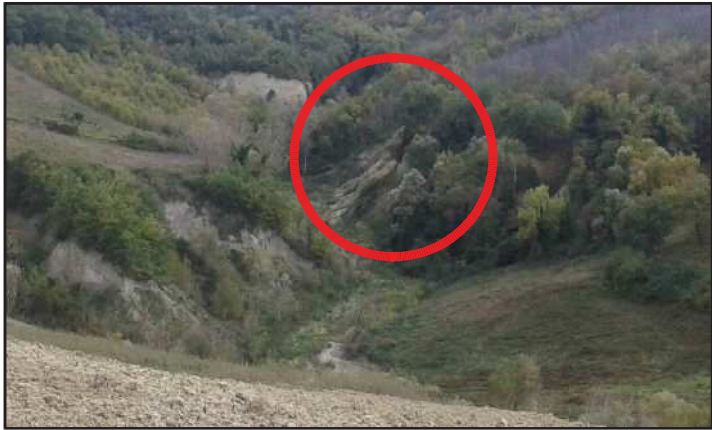
In particolare dal rilevamento effettuato è emersa la presenza di un fenomeno gravitativo di grandi dimensioni che interessa una superficie molto ampia, in

cui sono ben distinguibili la nicchia di distacco, che ha coinvolto parte della strada Provinciale n°47, avente un fronte di centinaia di metri e i corpi di accumulo di materiale franato sia alla base che lungo la scarpata stessa, unitamente alla presenza di importanti fessure e crepe sulla strada Provinciale n°47 ubicata a ridosso della scarpata.

Foto n. 3 - Evidenziato dal cerchio il dissesto

- d) realizzazione di un sistema di gradonatura che consiste nella riduzione generale della pendenza e lo scarico in testa del versante, tramite la realizzazione di gradoni, regolarmente spazati lungo il pendio, unitamente alla realizzazione di un sistema di pannelli di **bioreti biodegradabili 100% in cocco, agave oppure geotessuti metallici o polimerici accoppiate con rete metallica per rivestimento di scarpate, opportunamente ancorati alla parete, al fine di creare un sistema di protezione e quindi scongiurarne la caduta alla base della scarpata e la realizzazione alla sommità al piede e lungo le pendici della scarpata di ancoraggi (la profondità degli ancoraggi deve essere valutata in fase esecutiva, dopo la realizzazione di opportune indagini geognostiche).**

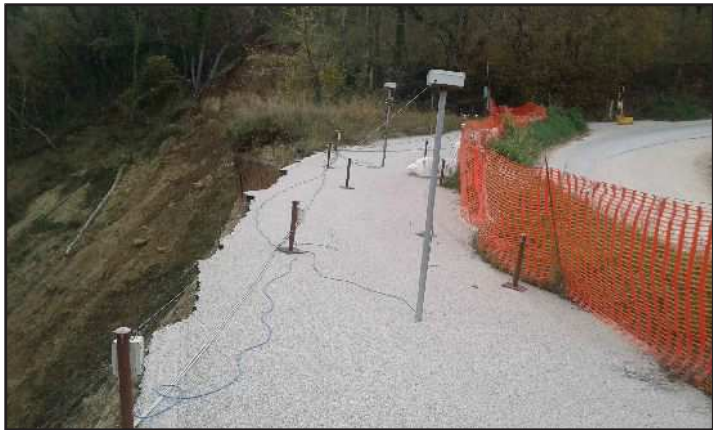
*Per quanto riguarda le cause del fenomeno gravitativo riscontrato lungo il versante a valle della Strada Provinciale n°47 e che ha interessato una porzione della strada stessa, sono da attribuire allo stato di alterazione dello strato più superficiale dei depositi costituenti la scarpata, alla elevata acclività che la caratterizza, sicuramente superiore all'angolo di natural declivio dei sedimenti presenti, caratterizzati da un'alternanza stratificata di livelli sabbioso-conglomeratici meno erodibili e livelli argilloso-sabbiosi più facilmente erodibili e alla mancanza di un sistema di regimazione e di drenaggio delle acque meteoriche, a monte della scarpata suddetta.*

Foto n. 4 - Tratto di strada interessato dal dissesto visto da valle

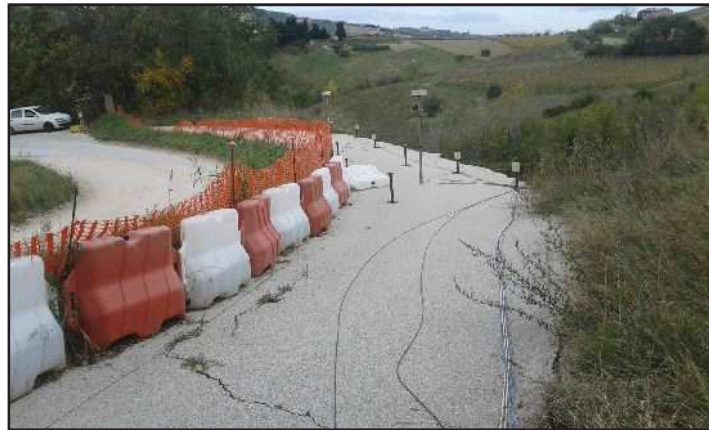
Foto n. 5- Tratto di strada interessato dal dissesto visto da monte

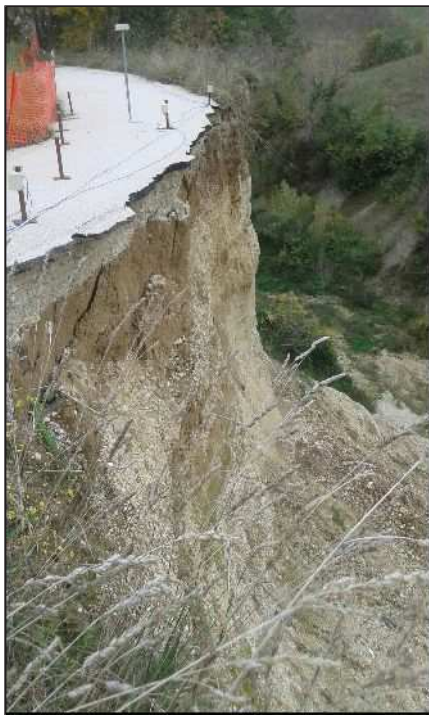
b) UNITA' SABBIOSO-CONGLOMERATICA: deposito composto da orizzonti sabbiosi dalla colorazione giallognola beige, stratificati ad orizzonti conglomeratici composti da ciottoli arrotondati di dimensioni variabili da alcuni centimetri ad un decimetro, di natura carbonatica immersi in matrice sabbiosa di medie dimensioni dalla colorazione giallognolo-nocciola talora abbondante. Il deposito presenta un contatto intergranulare piuttosto continuo, con grado di addensamento medio elevato e/o con livelli talora moderatamente cementati. Ottime nel complesso le qualità geomeccaniche del deposito (dr >80%) il quale risulta in affioramento sulla superficie delle scarpata in esame.

Foto n. 6 - Particolare del versante in cui si nota la sua natura conglomeratica sabbiora

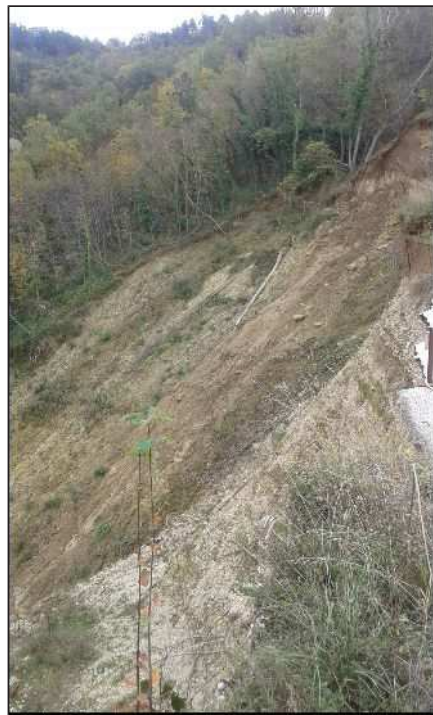
c) Formazione ARENACEO-PELITICA talora PELITICO-ARENACEA: deposito composto da sabbia medio-fine dalla colorazione giallognola, caratterizzata da un forte grado di addensamento e/o cementazione, stratificata a rari livelli composti da argilla-marnosa grigiastra, sovraconsolidati. All'aumentare della profondità il deposito risulta pelitico-arenaceo si registra un aumento di livelli argilloso-marnosi stratificati a rari livelli sabbiosi. Elevato il grado di addensamento e/o sovraconsolidazione del deposito e pertanto risultano ottime le qualità geomeccaniche del litotipo.

Foto n. 7- Particolare del versante posto a monte del precedente sempre interessato dal dissesto di natura pelitico-arenacea

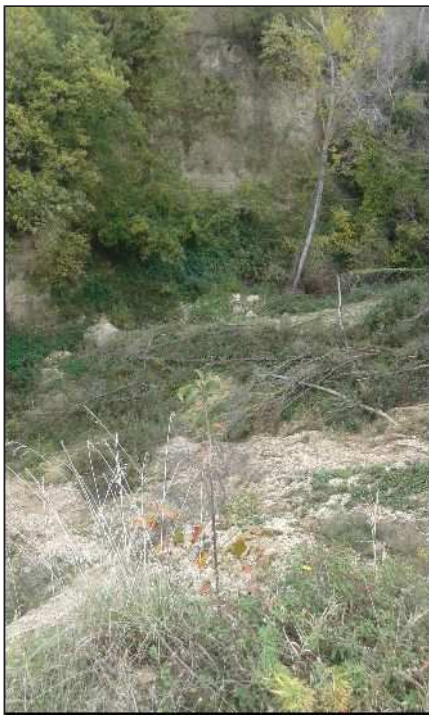
*Unitamente a quanto sopra riportato, una delle principali cause che potrebbero aver contribuito alla destabilizzazione del versante è la forte erosione al piede, esercitata dal ramo superiore di un affluente in destra idrografica del Fiume Aso che scorre alla base della scarpata in esame, il quale in occasione delle abbondanti piogge, che hanno interessato l'area in esame nel periodo Marzo 2015, potrebbe aver provocato uno scalzamento al piede del versante e quindi una destabilizzazione dei depositi sovrastanti, portando al crollo e il successivo scivolamento verso valle dei sedimenti suddetti.*

Foto n. 8 - Accumolo di frana che sbarra il corso del fosso sottostante.
