Oggetto: RICHIESTA PER RETTIFICA ORDINANZA SINDACALE N° 82 DEL 12/04/2018, EDIFICIO SITO NEL COMUNE DI CASCIA, FRAZ. LOGNA, CENSITO CATASTALMENTE AL FOGLIO 7 PARTICELLA 119 SUB 3

Oggetto: **RELAZIONE ASSEVERATA** - RICHIESTA PER RETTIFICA ORDINANZA SINDACALE N° 82 DEL 12/04/2018, EDIFICIO SITO NEL COMUNE DI CASCIA, FRAZ. LOGNA, CENSITO CATASTALMENTE AL FOGLIO 7 PARTICELLA 119 SUB 3

Perizia Giurata

RELAZIONE SINTETICA

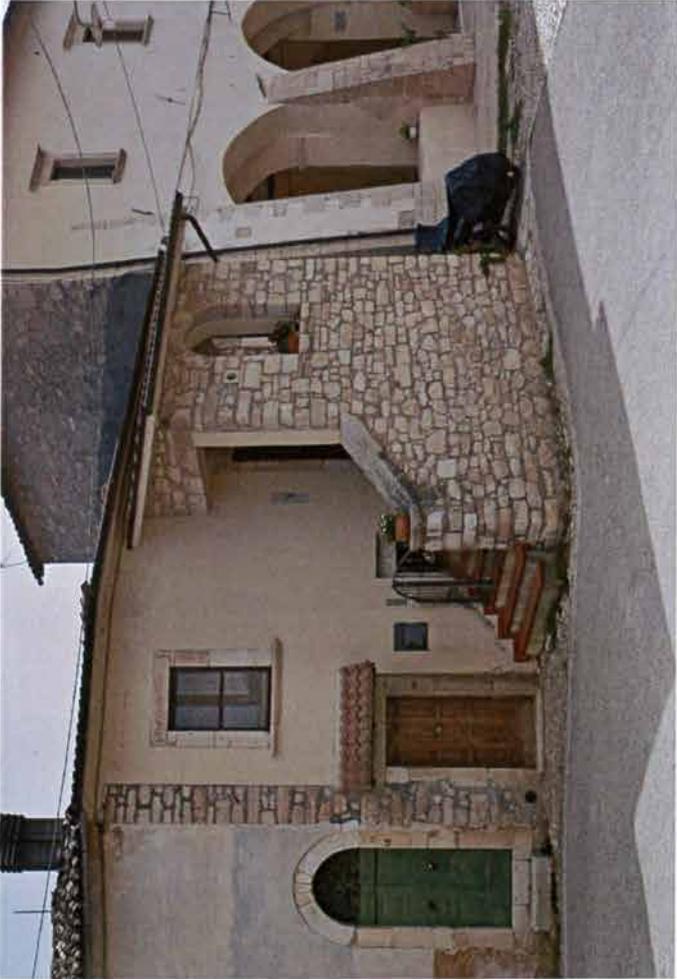
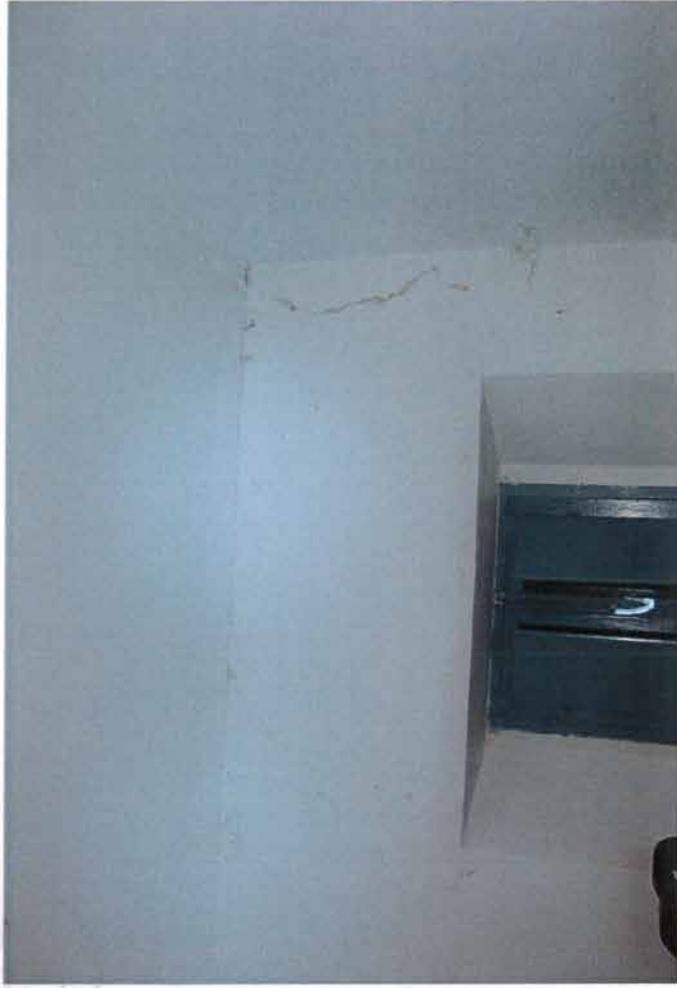
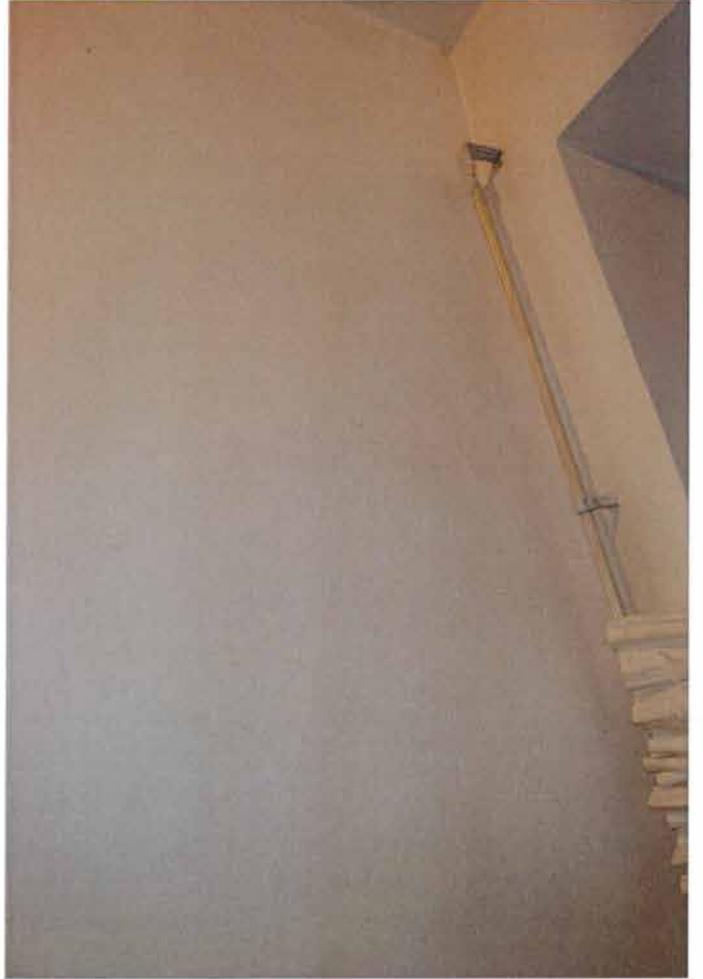
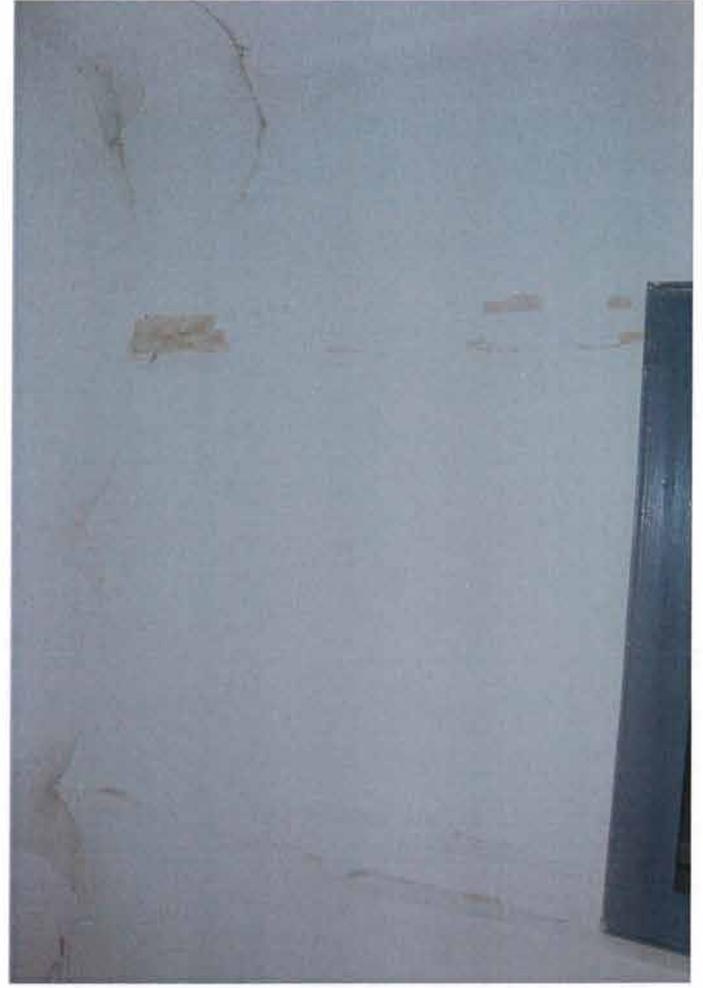
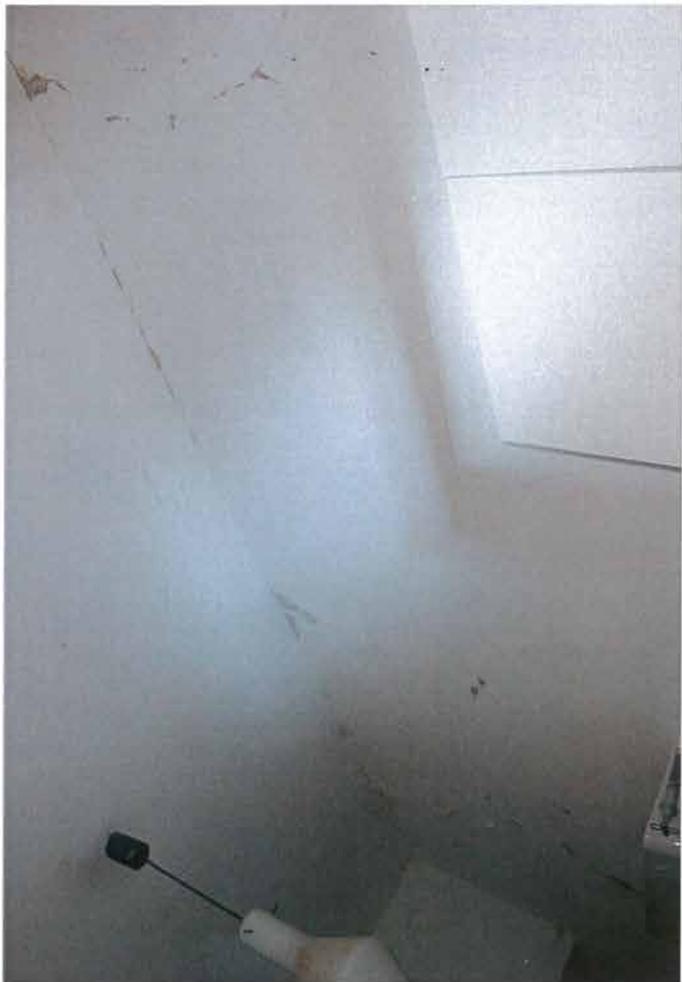
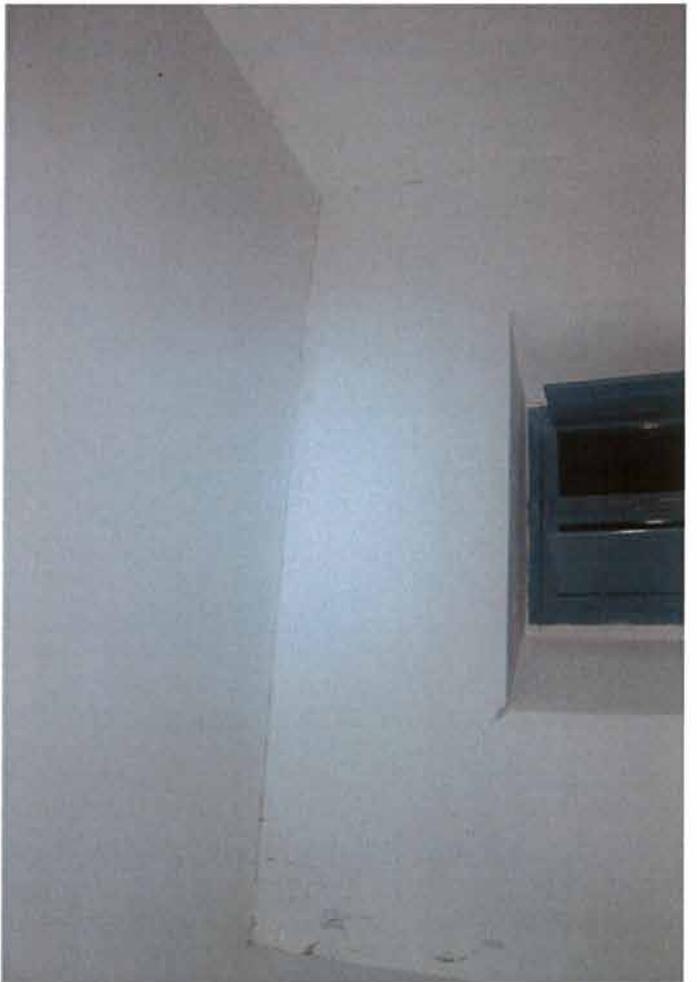
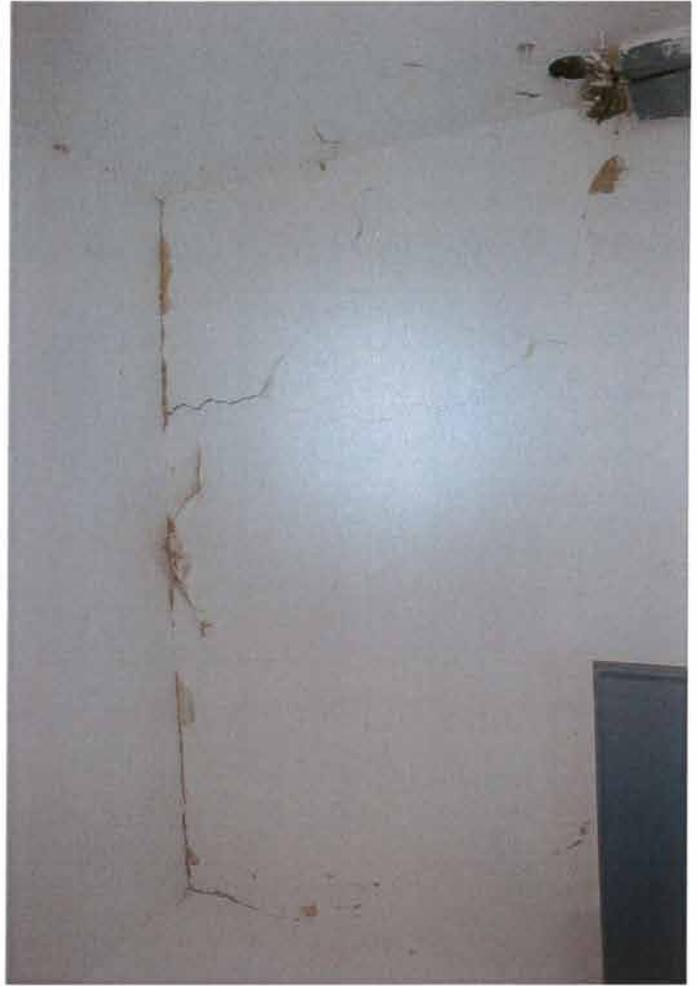
Le sollecitazioni sismiche dovute agli eventi del 24/08/2016 e successivi hanno causato leggere ma diffuse lesioni alle strutture verticali e in piccola parte alle strutture orizzontali e scorrimento dei coppi in copertura.

Le parti non strutturali hanno subito leggeri danni diffusi.
