**Oggetto:** Trasmissione della verifica di idoneità geo-idrologica nell'area indicata dall'Amministrazione comunale di Cascia per delocalizzazione della Camera del Lavoro territoriale Perugia (CGIL) a Cascia.

### Relazione di verifica speditiva geo-idrologica per la delocalizzazione della Camera del lavoro territoriale Perugia (CGIL) a Cascia Capoluogo

**Denominazione sito:** Cascia Capoluogo

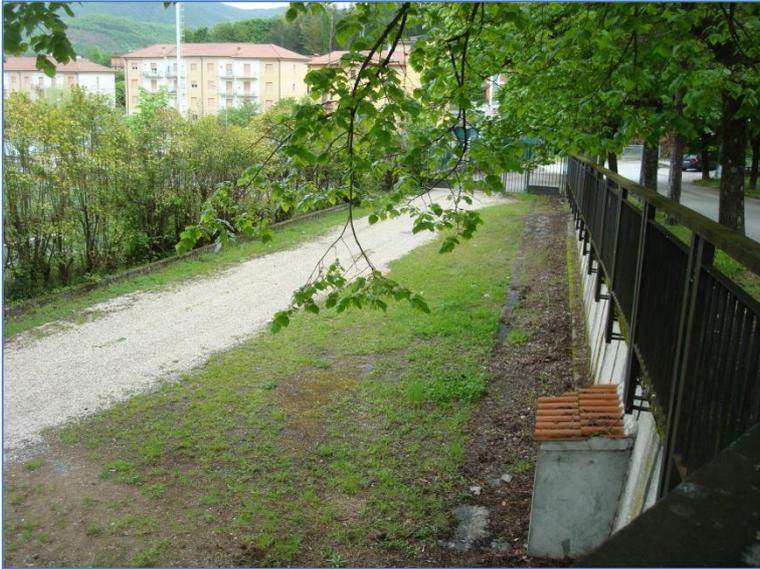
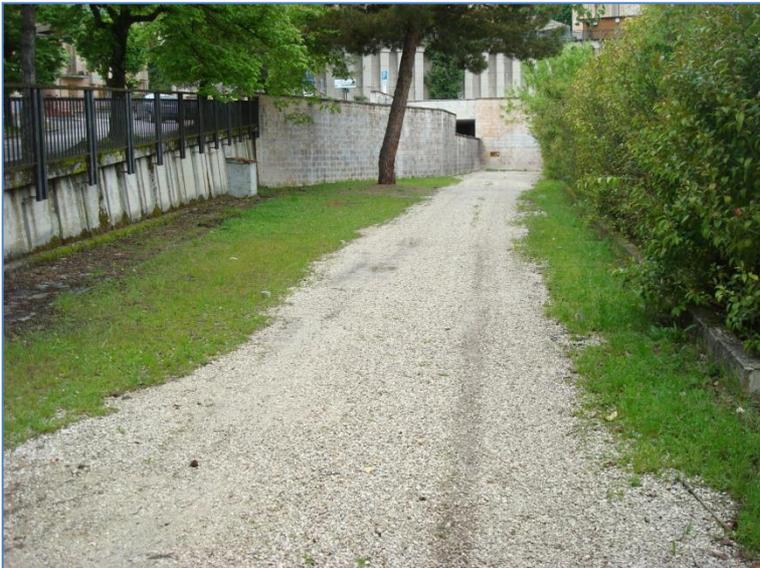
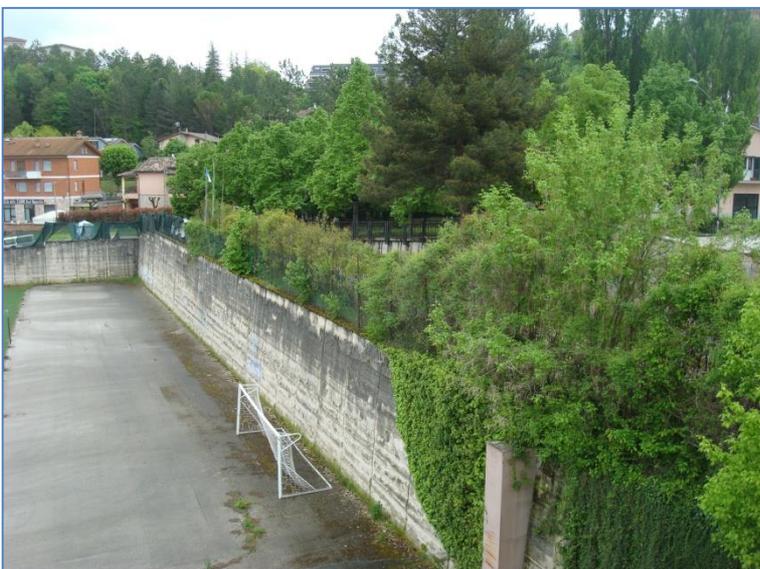
Foto dell'area

Area pianeggiante, ricompresa a monte del muro prospiciente il campo sportivo (altezza muro circa 5m) e a valle del muro della strada soprastante (altezza muro circa 2,5m). L'area è posizionata all'interno di una zona non più a rischio per fenomeni di alluvionamento a seguito degli interventi fatti a monte dell'abitato di Cascia (deviazione delle acque attraverso la costruzione di una galleria).

Il sopralluogo ha permesso di verificare, nell'area prevista, l'assenza di pericoli geologici o movimenti gravitativi superficiali anche di piccole dimensioni.

La particella catastale individuata come area per l'edificazione del Centro di Comunità è su un'area in cui come substrato sono presenti Depositi Alluvionali. In superficie sono presenti terreni di riporto oramai compattati.

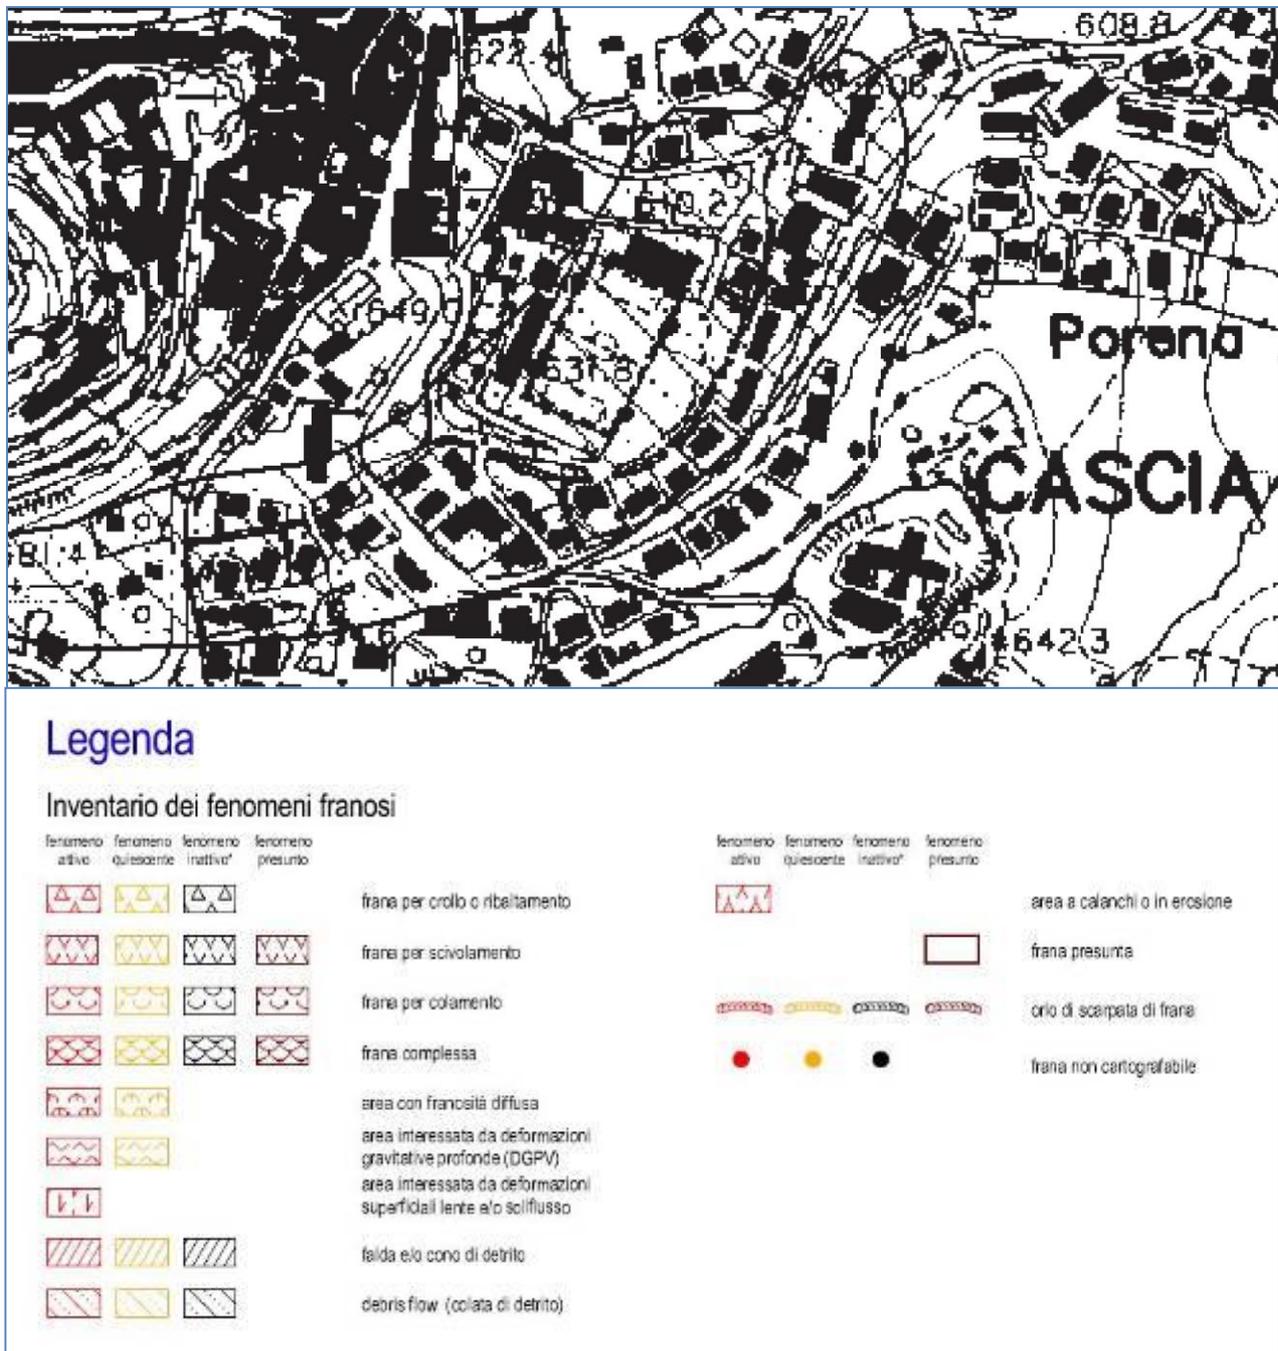
In Figura 2 è riportato uno stralcio della tavola Inventario dei fenomeni franosi del PAI-ABT dal quale non si evidenziano nell'area indagata fenomeni attivi o quiescenti.

Figura 2: stralcio della tavola Inventario dei fenomeni franosi del PAI-ABT e legenda.

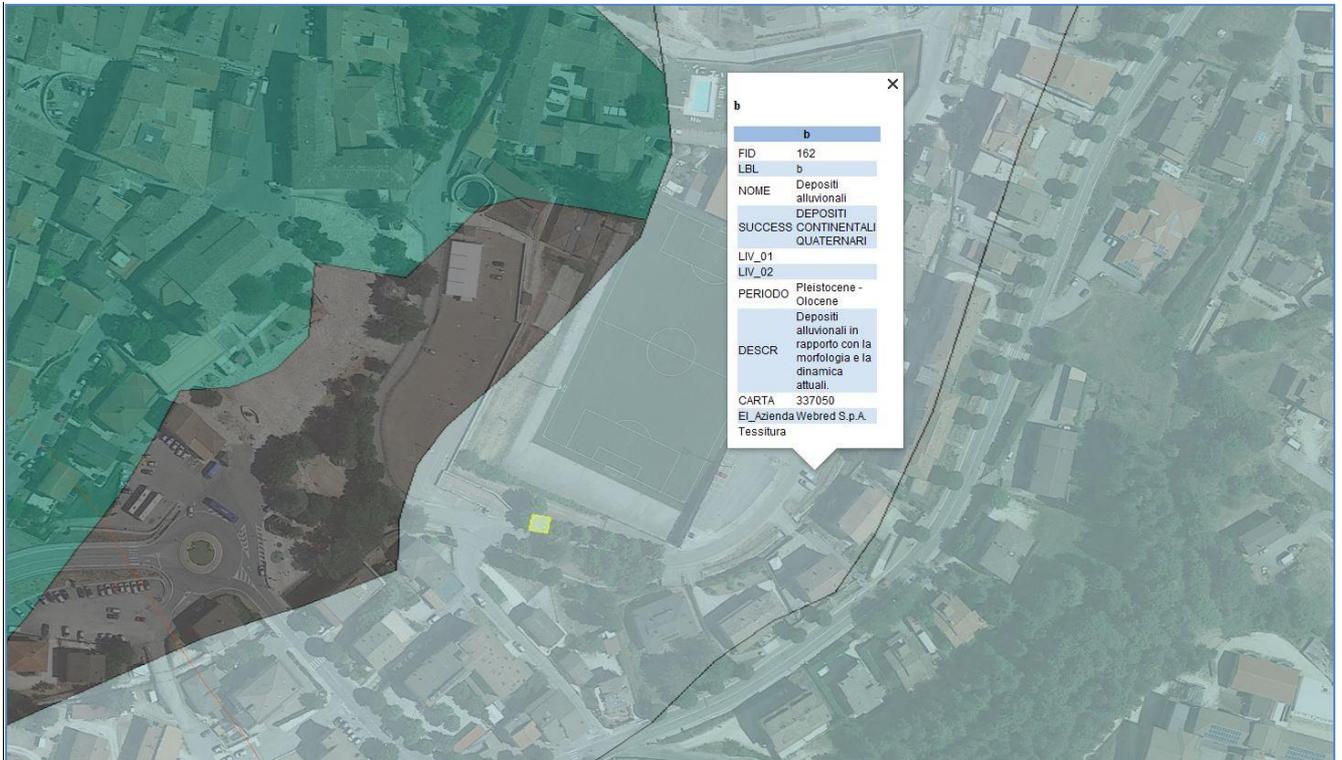
Figura 3: Carta geologica regionale.
