# COMUNE di ACCUMOLI

## Ordinanza n. 53 del 08/05/2019

| <b>OGGETTO</b> | <p><b>ORDINANZA DI DEMOLIZIONE TOTALE IMMOBILE UBICATO IN ACCUMOLI<br/>- FRAZIONE CESAVENTRE E RIMOZIONE MACERIE.</b></p> <p><b>IDENTIFICAZIONE CATASTALE: FOGLIO 73 MAPPALE 40-455</b></p> <p><b>Proprietà:</b></p> <p><b>FOGLIO 73 MAPPALE 40</b></p> <ul style="list-style-type: none"><li>- FERRARESI Margherita;FU FRANCESCO VED SANTI</li><li>- SALPINI Settimia;FU VALENTINO</li><li>- SANTI Domenico;FU SANTE</li><li>- SANTI Elisabetta;FU MARIANO</li><li>- SANTI Erminio;FU MARIANO</li><li>- SANTI Franco;FU MARIANO</li><li>- SANTI Luciana;FU MARIANO</li><li>- SANTI Marcella;FU MARIANO</li><li>- SANTI Maria;FU MARIANO</li><li>- SANTI Pietro;FU SANTE</li><li>- SANTI Silvio;FU MARIANO</li></ul> <p><b>FOGLIO 73 MAPPALE 455</b></p> <ul style="list-style-type: none"><li>- DI BIAGIO Cecilia nata a ACCUMOLI il 26/09/1959 - DBGCCL59P66A019G</li><li>- DI BIAGIO Giancarlo nato a ACCUMOLI il 09/06/1952-DBGGCR52H09A019X</li><li>- DI BIAGIO Luigi nato a ACCUMOLI il 21/06/1948 - DBGLGU48H21A019Y</li></ul> |

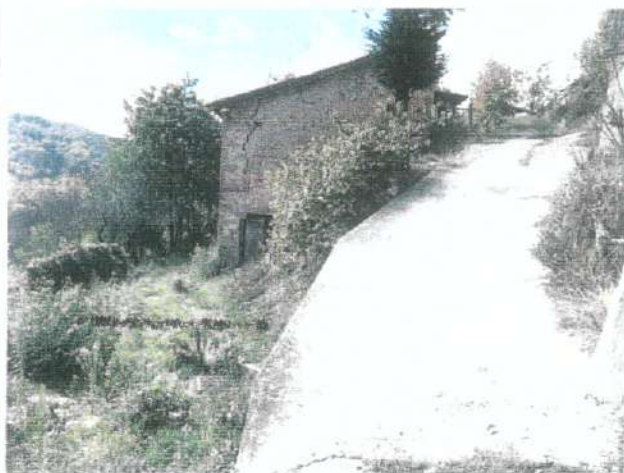
**FOTO 11: Foglio 73 – Particelle 40 - 455**

Sono presenti porzioni di muratura portante perimetrale già crollata e vistose espulsioni di porzioni di muratura rispetto al piano verticali in corrispondenza di lesioni oblique e "spanciamenti" del paramento esterno del muro.

**Si prescrive la completa demolizione e la rimozione delle macerie, con il recupero degli elementi lapidei di pregio più significativi: conci di porte e finestre e angolari."**
