COMUNE di ACCUMOLI

Ordinanza n. 57 del 10/05/2019

OGGETTO	ORDINANZA DI <u>DEMOLIZIONE TOTALE</u> IMMOBILE UBICATO IN ACCUMOLI - FRAZIONE VILLANOVA E RIMOZIONE MACERIE. IDENTIFICAZIONE CATASTALE: FOGLIO 49 MAPPALE 445 SUB. 1 - 2 - 3 Proprietà: FOGLIO 49 MAPPALE 445 SUB. 1 - 2 - 3 - ADDUCI Alberto nato a ACCUMOLI il 13/05/1946 - DDCLRT46E13A019E
----------------	--

VISTA l'allegata scheda di valutazione **G.T.S. n. 01 del 17/10/2018** dalla quale si rileva:

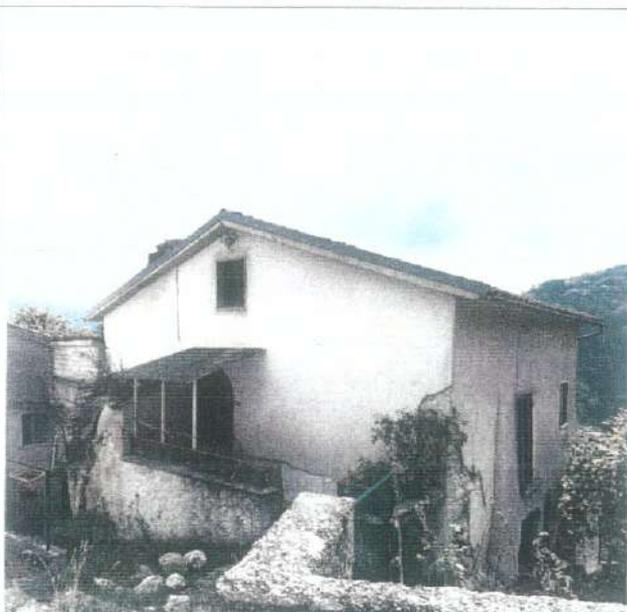
FOTO 25: Foglio 49 – Particella 445

"Aggregato edilizio costruito su quattro livelli, in muratura in pietrame e malta di calce di pessima qualità, costituito da più unità strutturali ed immobiliari, con sopraelevazione di blocchetti in cemento e copertura spingente in latero cemento.

Presenta un vasto quadro fessurativo sulle strutture portanti verticali e orizzontali e sulle pareti divisorie interne.

Data la situazione generale, si prescrive la demolizione totale preservando parti comuni agli altri edifici adiacenti (Particella 174) e la rimozione delle macerie.

Inoltre si prescrive il recupero in fase di demolizione degli elementi lapidei di pregio più significativi: conci di porte e finestre, angolari e in particolare del camino interno."
