**SCHEDA VALUTAZIONE GTS  
MESSA IN SICUREZZA TEMPORANEA POST-SISMA DI MANUFATTI EDILIZI**

# RELAZIONE TECNICA ALLEGATA AL VERBALE GTS DEL 12/04/2019 – FRAZIONE LIBERTINO

SCHEDA n°. 06

FOGLIO 39 PART 524

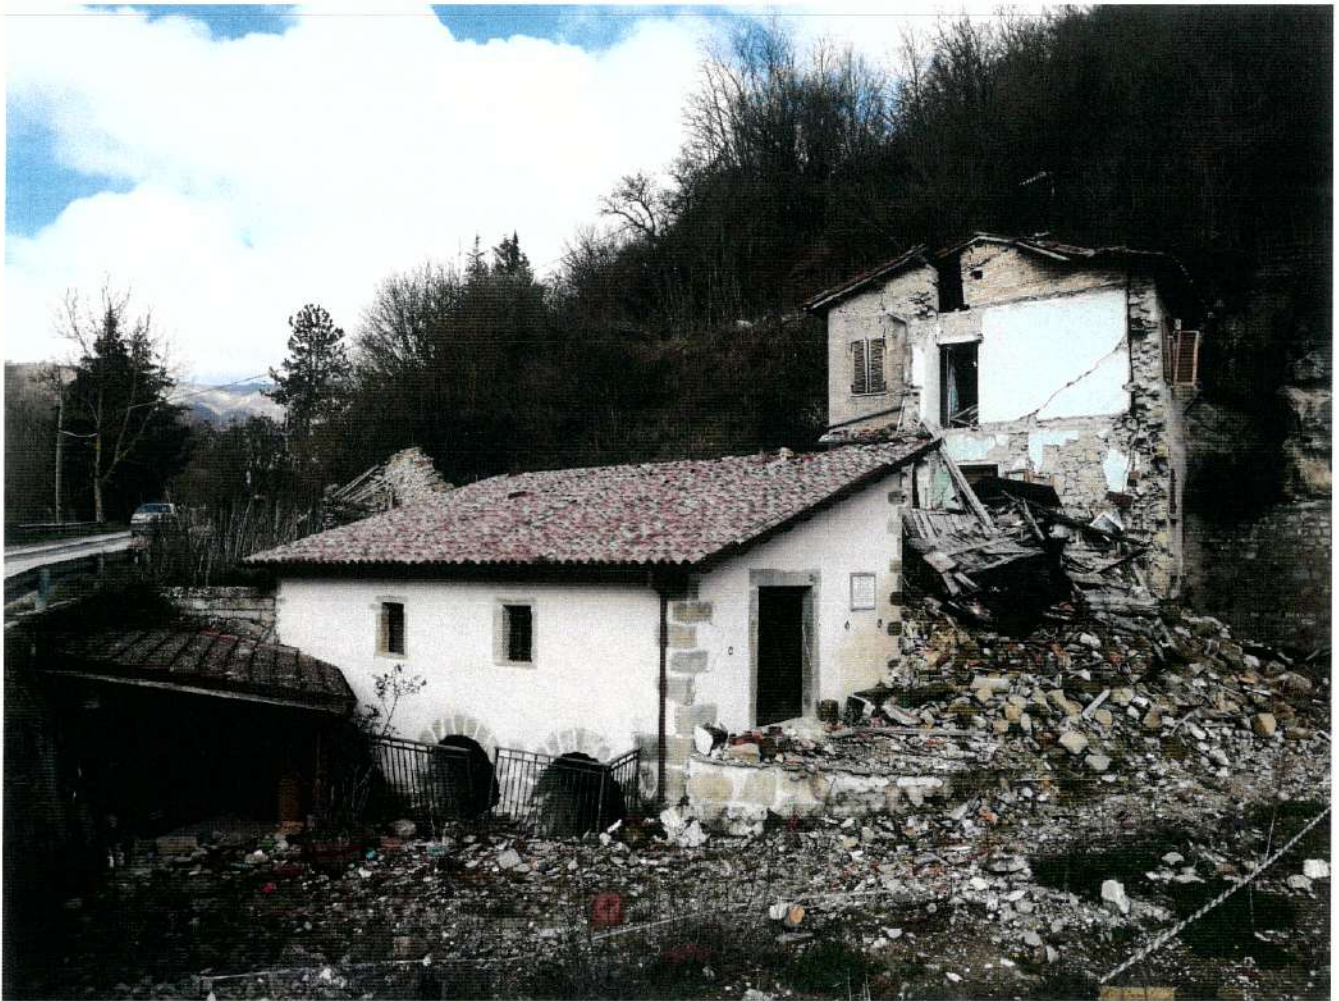
FOTO -1- (P.lla 524)

L'edificio presenta un gravissimo danneggiamento alle strutture verticali (murature) e parzialmente crollato nella parte prospiciente il "Mulino Vidoni" (P.Illa 212) di proprietà Comunale edificio pubblico di interesse storico risalente al XVII secolo, le cui macerie hanno investito la parete nord del Mulino stesso occludendone una delle vie di accesso.

Come possibile notare dal materiale fotografico allegato, la parte dell'edificio ancora in piedi è caratterizzata da un precario stato di equilibrio con evidenti spancamenti delle murature perimetrali unitamente a fenomeni disgregativi, murature interne compromesse per avanzati meccanismi di taglio diagonale e scorrimento con evidente dislocazione, ribaltamento del timpano della spina interna.

Per quanto sopra esposto, al fine di poter togliere definitivamente l'inagibilità per rischio esterno di tipo "F" sulla base della scheda AeDES relativa al "Mulino Vidoni" (P.Illa 212) che si allega al presente verbale e dunque permettere l'ingresso in sicurezza al suddetto Mulino per portare a compimento quanto connesso all'esito intrinseco di inagibilità "D", nonché salvaguardare il suddetto bene pubblico e di interesse storico permettendo l'esecuzione delle prescrizioni operative del MIBAC Prot. 14219 – P del 06/11/2018 e Prot. Comunale n. 9615 del 07/11/2018, si propone la rimozione delle macerie per la parte già crollata della particella 524 e la demolizione della restante parte con il rispetto tassativo delle Note di cui all'Allegato C/2 e di seguito riportate: "AVERE CURA NELLA DEMOLIZIONE IN MANIERA TALE DA NON COMPROMETTERE IL SOTTOSTANTE EDIFICIO IN QUANTO VINCOLATO MIBAC, DUNQUE DA PRESERVARE, E DI PROPRIETA' COMUNALE "ANTICO MULINO VIDONI"
