# COMUNE di ACCUMOLI

## Ordinanza n. 432 del 17/10/2017

| OGGETTO | <b>Inagibilità e demolizione immobile ubicato in Accumoli - frazione Illica - e rimozione macerie. Identificazione catastale: Foglio 40 Mappale 81.</b><br><b>Proprietà: sub 2: CAPPELLANTI Maurizio e Stefano</b><br><b>sub 3: CAROSI Silvana</b><br><b>sub 4: ADDUCI Caterina – BARBABELLA Santina, Filomena, Luciano, Maria, Nicola e Spinarosa – CAROSI Adriano, Berardina, Berardino, Gino, Giovanna, Giovanni, Luciano, Luigi, Maria, Settimio e Silvana</b> |

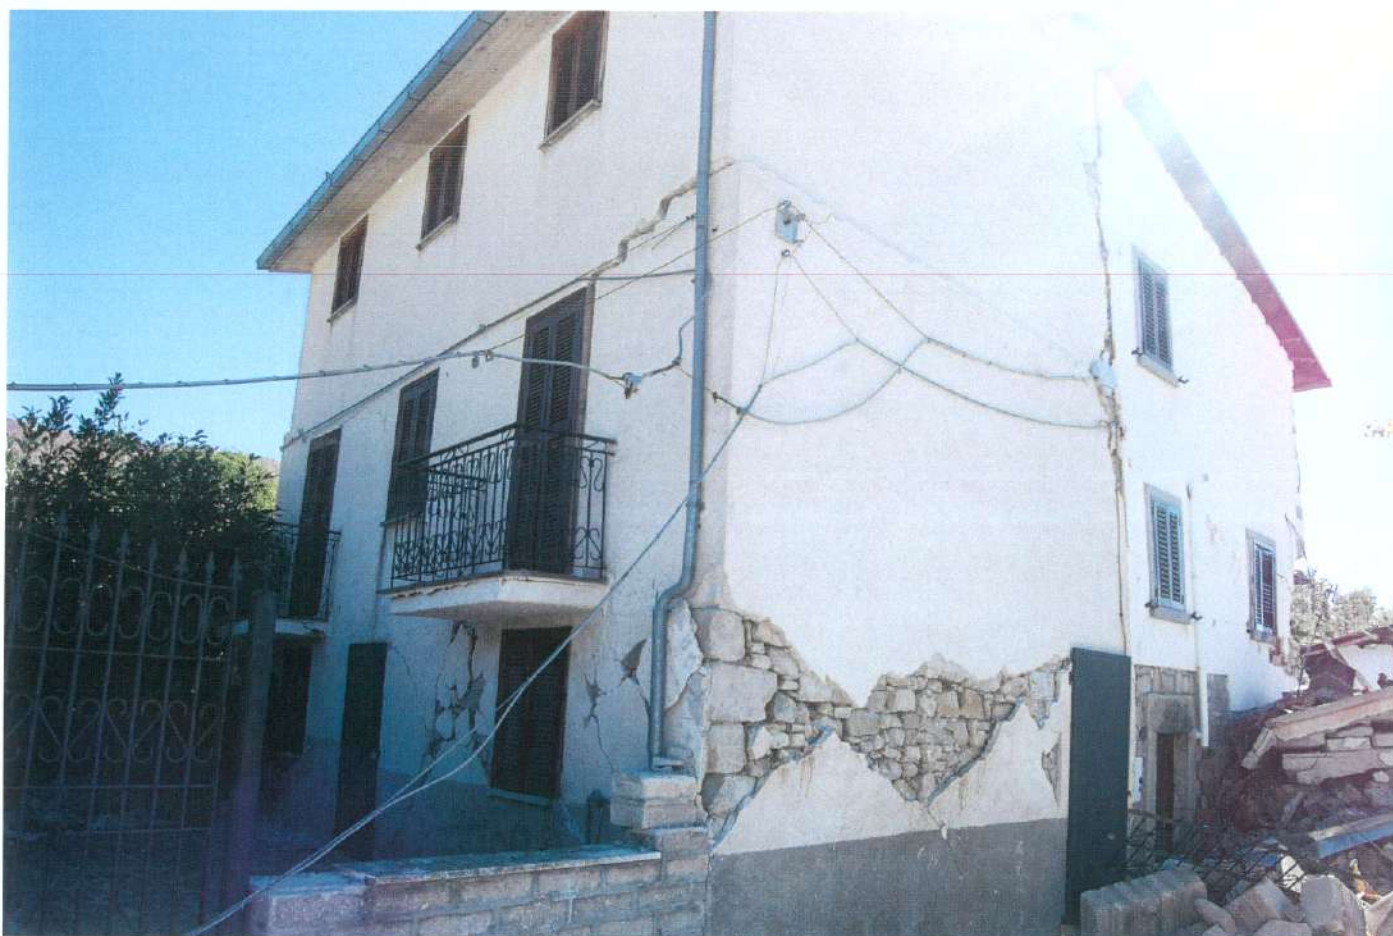
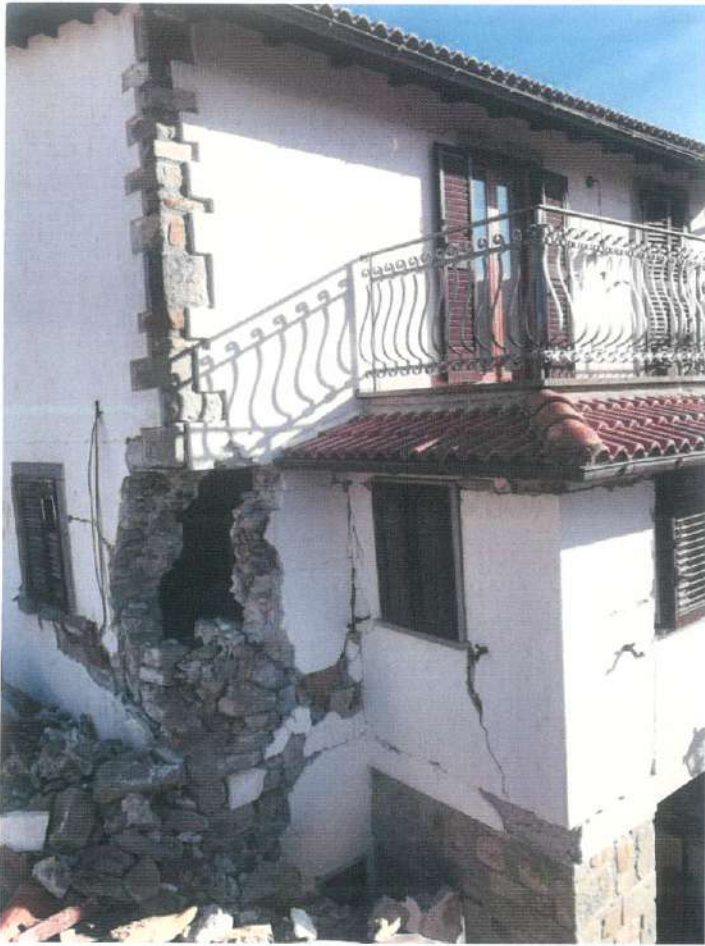
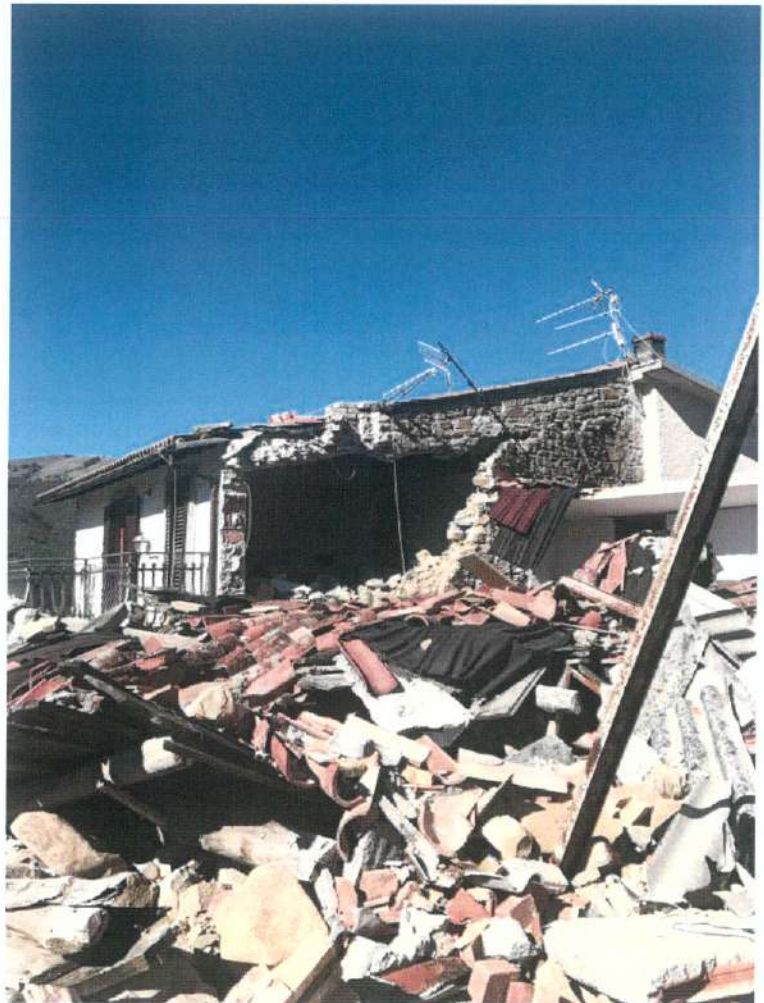
### ALLEGATO FOTOGRAFICO

**Considerata** la minaccia di crollo sulla strada comunale e l'esistenza di un pericolo serio e concreto per l'incolumità pubblica, come attestato dalla allegata documentazione fotografica;

In seguito, grazie alle operazioni di messa in sicurezza eseguite, è stato possibile constatare che il fabbricato presenta lesioni gravissime su tutti i muri portanti perimetrali e anche alcuni crolli.

2. La demolizione del fabbricato sopra descritto - censito al N.C.E.U. al **Foglio 40 Mappale 81**, di proprietà di:  
sub 2: CAPPELLANTI Maurizio e Stefano  
sub 3: CAROSI Silvana  
sub 4: ADDUCI Caterina – BARBABELLA Santina, Filomena, Luciano, Maria, Nicola e Spinarosa – CAROSI Adriano, Berardina, Berardino, Gino, Giovanna, Giovanni, Luciano, Luigi, Maria, Settimio e Silvana  
e con una consistenza volumetrica approssimativa di 840 mc- nonché la rimozione delle macerie;
