## Ordinanza n. 281 del 04/07/2017

| <b>OGGETTO</b> | <b>Demolizione immobile ubicato in Accumoli - frazione Grisciano - e rimozione macerie. Identificazione catastale: fg. 7 mappale 407</b><br><b>Proprietà:</b><br><b>CHIAPPINI Ernesta – CAFINI Stefano</b> |

# SCHEDA DI 1° LIVELLO DI RILEVAMENTO DANNO, PRONTO INTERVENTO E AGIBILITÀ PER EDIFICI ORDINARI NELL'EMERGENZA POST-SISMICA

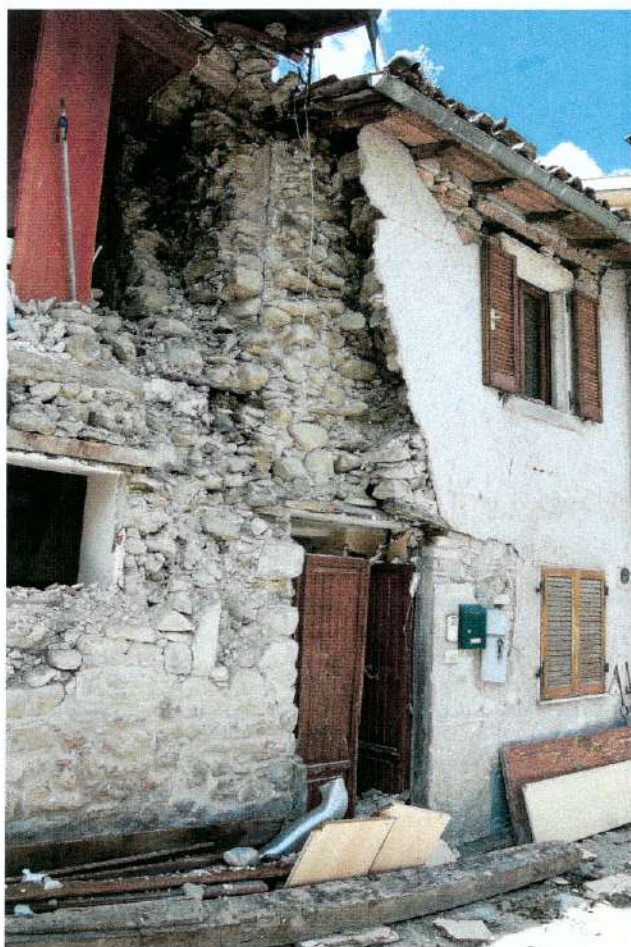
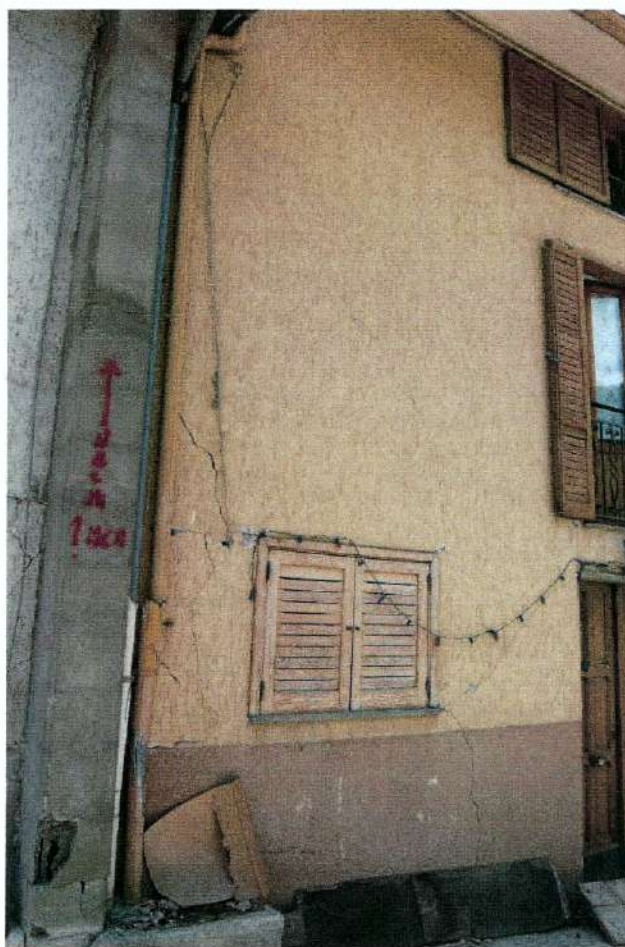
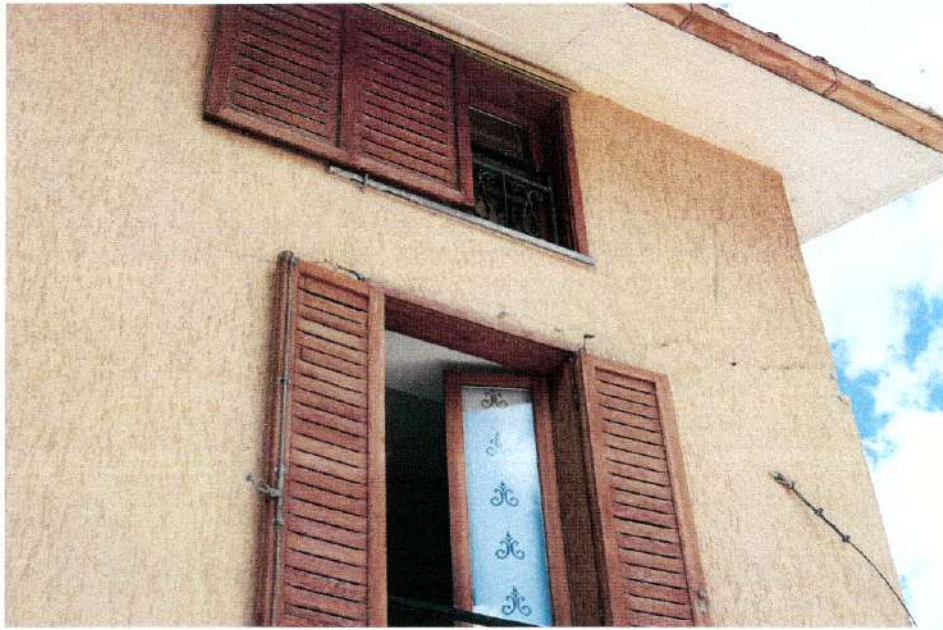
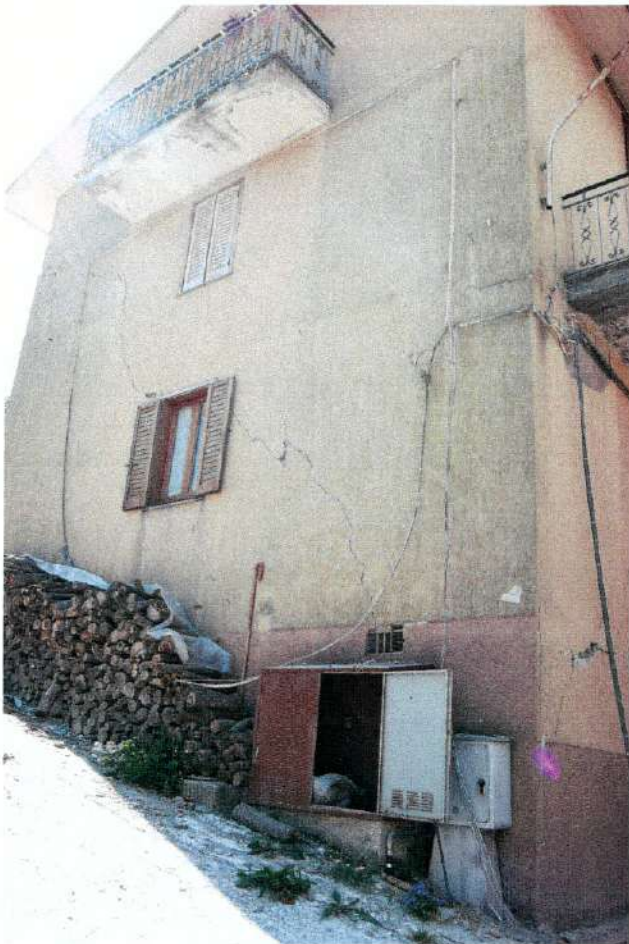
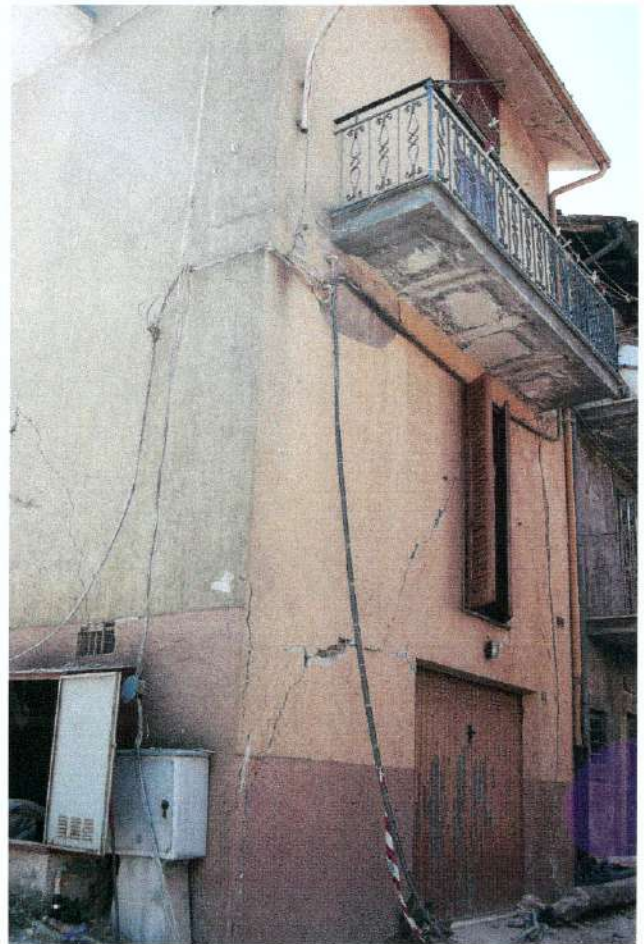
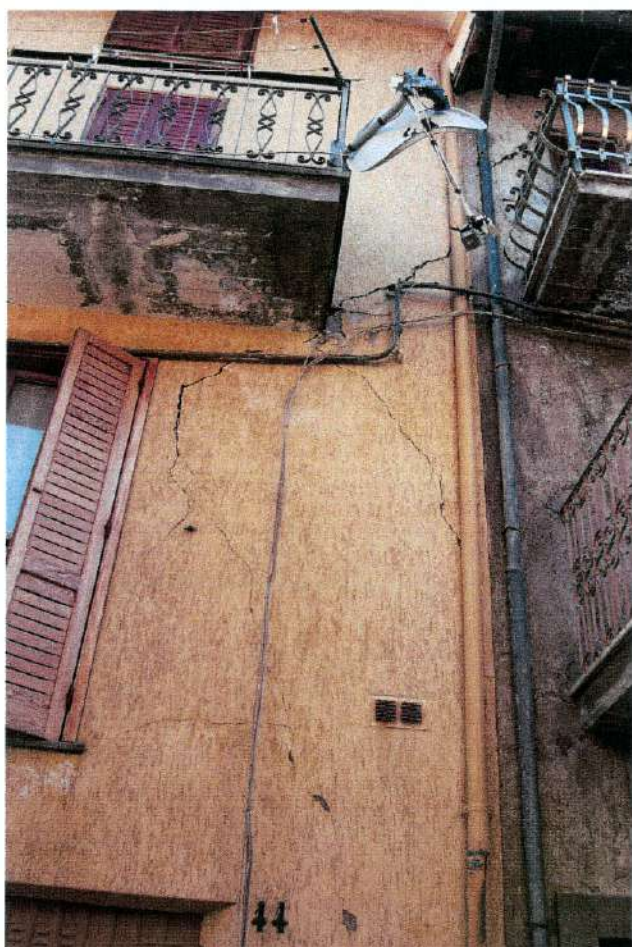
Attualmente - come visibile nella documentazione fotografica - il quadro fessurativo delle pareti strutturali è molto esteso, presumibilmente a causa del sisma del 18 gennaio. Pertanto si ritiene che gli interventi provvisori proposti dal G.T.S. non sono eseguibili e che si debba ricorrere alla demolizione completa, al fine di assicurare la tutela della pubblica incolumità e la riapertura della viabilità.

**Visto** l'allegato verbale di sopralluogo tecnico del 03/07/2017 in cui si conclude che è necessaria la demolizione totale dell'immobile al fine di assicurare la tutela della pubblica incolumità;
