## Ordinanza n. 88 del 14/03/2018

<b>OGGETTO</b>	<b>Demolizione immobile ubicato in Accumoli - Frazione Terracino - e rimozione macerie.</b> <b>Identificazione catastale: Foglio 55 Mappale 238.</b> <b>Proprietà:</b> <b>FERRARESI Mattia</b>
----------------	---

## RELAZIONE TECNICA ALLEGATA AL VERBALE GTS DEL 12/02/2018 - Scheda n° 01

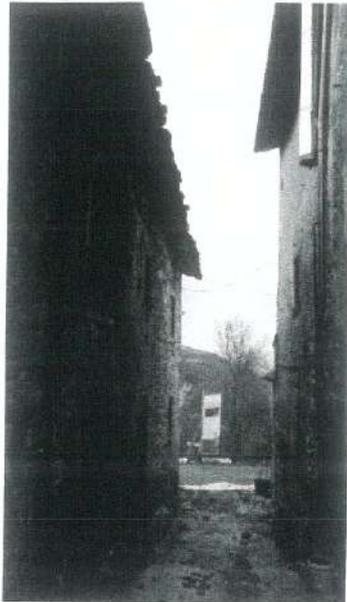
**FOTO 11: Foglio 55 – Particella 238**

Il fabbricato è privo per una parte del solaio intermedio, il quale, ove presente, risulta costituito da vecchio tavolame non praticabile ad uso fienile. Risultano essere state asportate vaste zone di murature portante con puntellamenti di fortuna delle travi di copertura rimaste sospese. Risultano essere state realizzate altre porzioni di muratura in blocchi in cls privi di collegamenti e la struttura del fabbricato risulta nel complesso eterogenea e priva di una idonea capacità statica. Alcune travi dell'orditura principale e secondaria della copertura in legno poggiano sulle murature perimetrali fatiscenti e su una colonna centrale in muratura sviluppata per tutta l'altezza (oltre 2 piani) senza alcun collegamento. L'edificio presenta un quadro fessurativo tale da richiederne la demolizione lasciando un opportuno contrasto alla spinta della volta del fabbricato a monte e corrispondente al mappale 239.

**Visto** l'allegato verbale di sopralluogo tecnico del GTS del 12/02/2018, in cui è specificato quanto segue: *"Il fabbricato è privo per una parte del solaio intermedio, il quale, ove presente, risulta costituito da vecchio tavolame non praticabile, ad uso fienile. Risultano essere state asportate vaste zone di murature portante con puntellamenti di fortuna delle travi di copertura rimaste sospese. Risultano essere state realizzate altre porzioni di muratura in blocchi in cls privi di collegamenti e la struttura del fabbricato risulta nel complesso eterogenea e priva di una idonea capacità statica. Alcune travi dell'orditura principale e secondaria della copertura in legno poggiano sulle murature perimetrali fatiscenti e su una colonna centrale in muratura sviluppata per tutta l'altezza (oltre 2 piani) senza alcun collegamento. L'edificio presenta un quadro fessurativo tale da richiederne la demolizione lasciando un opportuno contrasto alla spinta della volta del fabbricato a monte e corrispondente al mappale 239."*

La demolizione del fabbricato sopra descritto- censito al N.C.E.U. al **Foglio 55 Mappale 238**, di proprietà di:
