# COMUNE di ACCUMOLI

## Ordinanza n. 355 del 03/08/2017

| <b>OGGETTO</b> | <p><b>Demolizione immobile ubicato in Accumoli - frazione Roccasalli - e rimozione macerie. Identificazione catastale: Foglio 71 Mappale 113.</b></p> <p><b>Proprietà:</b></p> <ul style="list-style-type: none"><li>- <b>NERONI Maria</b></li><li>- <b>CENTIOLI Alessio</b></li><li>- <b>CENTIOLI Damiano</b></li><li>- <b>CENTIOLI Livio</b></li><li>- <b>CENTIOLI Saverio</b></li></ul> |

# SCHEDA DI 1° LIVELLO DI RILEVAMENTO DANNO, PRONTO INTERVENTO E AGIBILITÀ PER EDIFICI ORDINARI NELL'EMERGENZA POST-SISMICA

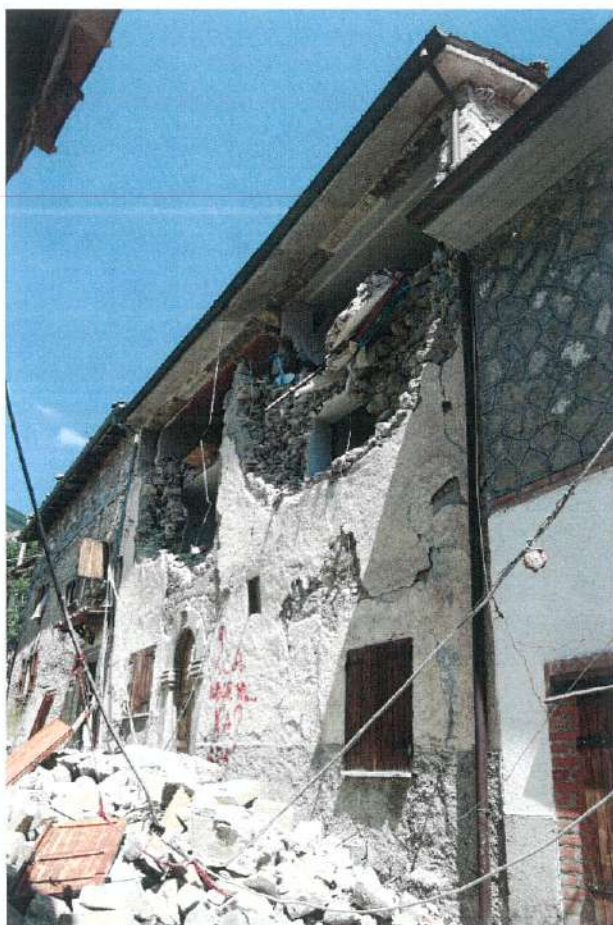
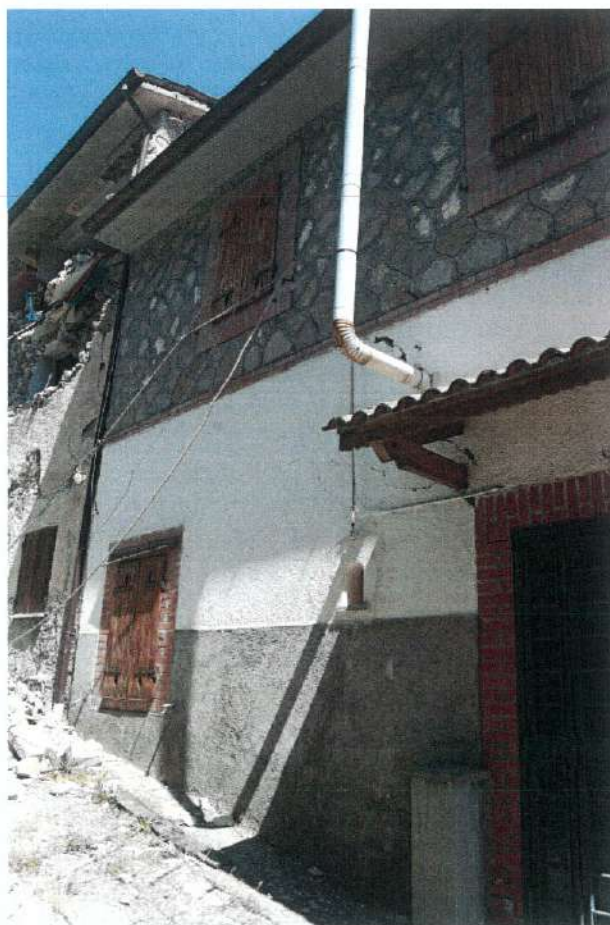
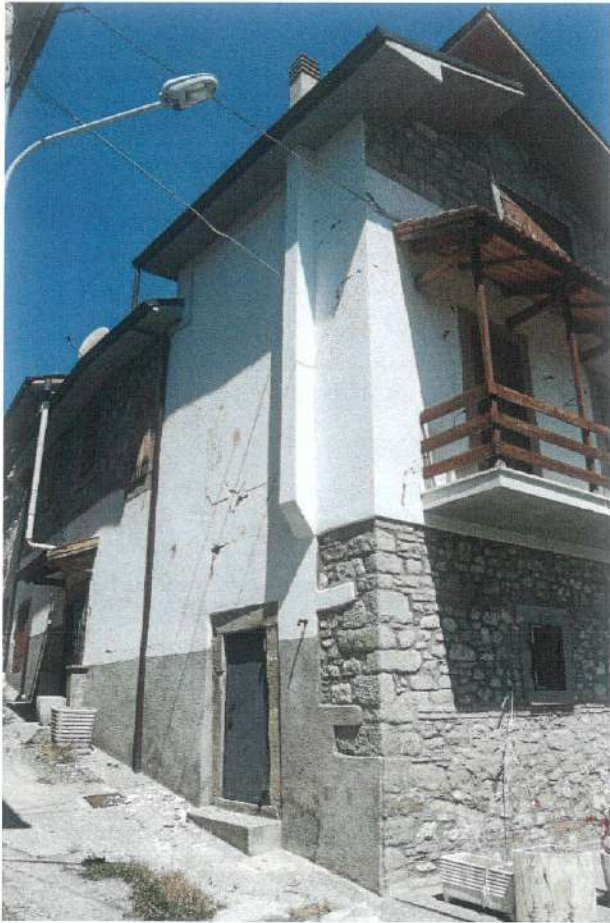
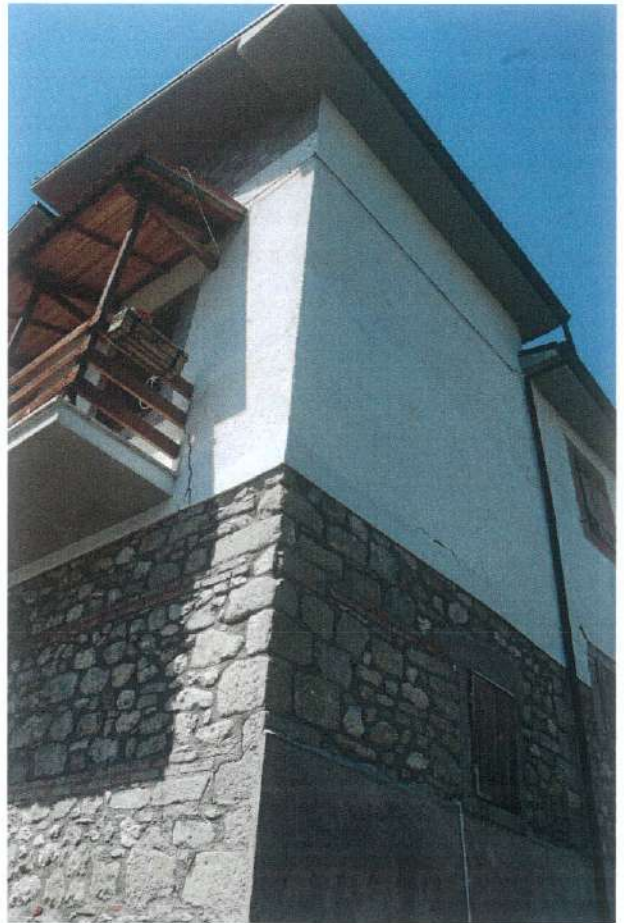
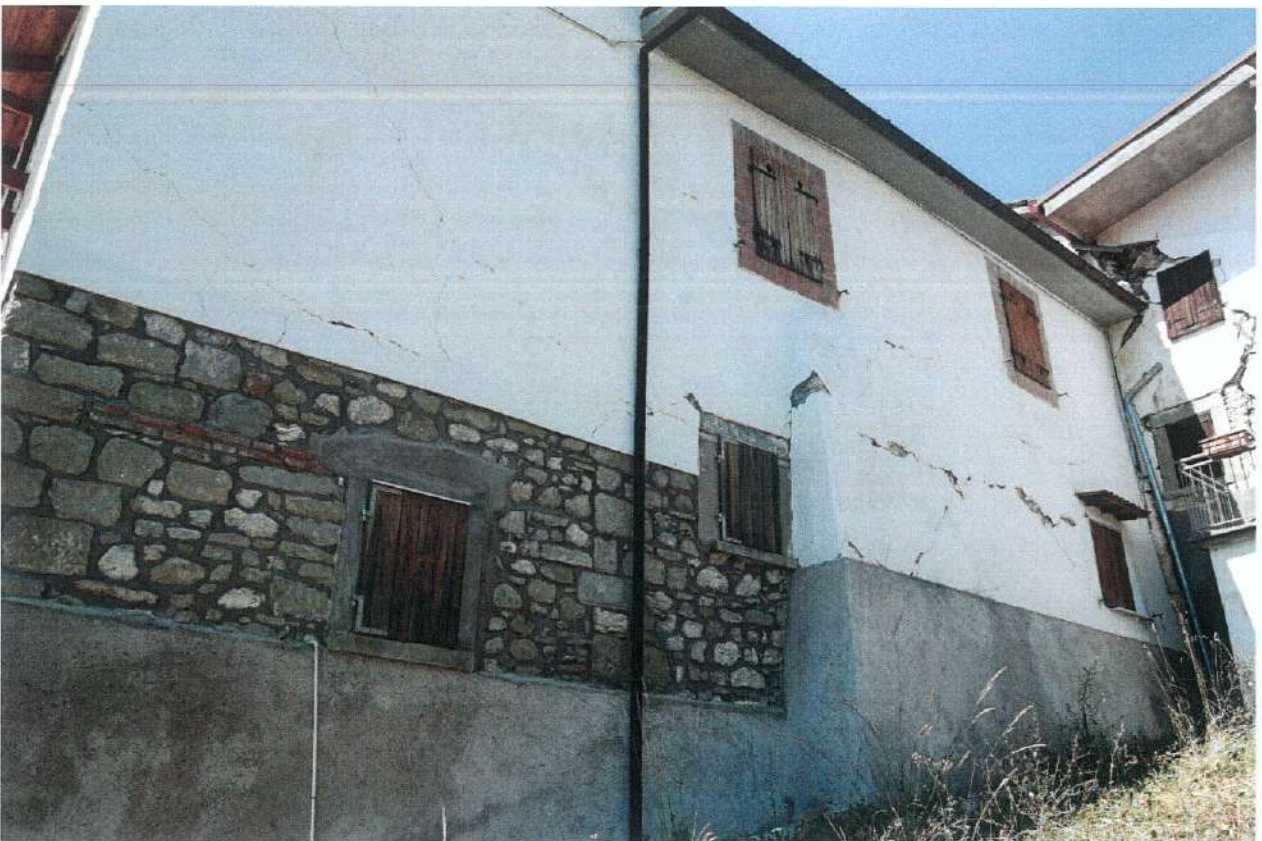
### ALLEGATO FOTOGRAFICO

L'EDIFICIO PRESENTA GRAVI LESIONI CON  
 POSSIBILITA' DI RIBALTAMENTO DI TRATTI DI  
 PARETE SULLE STRADE INTERNE E SUL  
 CORTILE.  
 PERTANTO AI FINI DELLA VIABILITA' SI  
 CONSIGLIA DI CHIVDERE LA STRADA INTERNA  
 PORTA A MONTELLA DELLA S.P. 18 DALLA  
 SCALINATA FRONTE CHIESA ALLA PARCELLA  
 127.

Trattasi di immobile composto da due edifici alti 2 e 3 piani fuori terra, con struttura portante in muratura in pietra del tipo a sacco e tetto in laterocemento. Come già descritto dal GTS di ottobre, l'edificio presenta "gravi lesioni con possibilità di ribaltamento", inoltre il fabbricato alto 2 piani presenta crolli alla facciata sulla strada.

**Visto** l'allegato verbale di sopralluogo tecnico del 19/07/2017 in cui si conclude che è necessaria la demolizione totale dell'immobile al fine di assicurare la tutela della pubblica incolumità;

La demolizione del fabbricato sopra descritto censito al N.C.E.U. al **Foglio 71 Mappale 113** di proprietà di:
