Ordinanza n. 443 del 16/11/2017

| OGGETTO | Inagibilità e demolizione immobili ubicati in Accumoli Frazione Villanova e rimozione macerie. Identificazione catastale: Foglio 49 Mappali 160. Proprietà: COTTINI Giuliano |

VERBALE DI SOPRALLUOGO TECNICO

Immobile sito ad Accumoli frazione Villanova, foglio 49 mappale 160

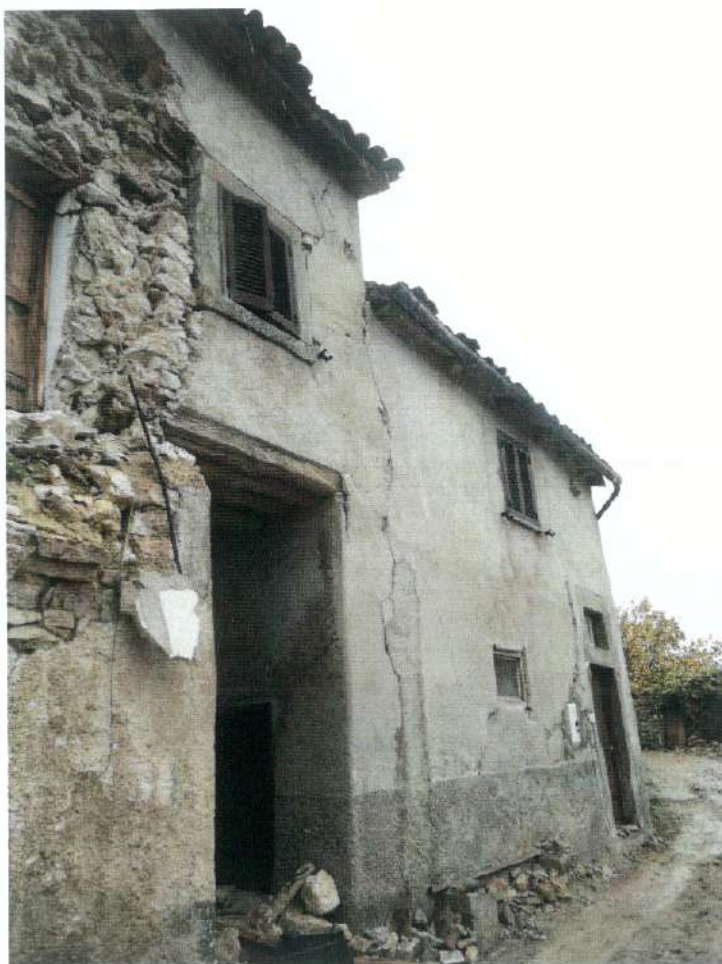
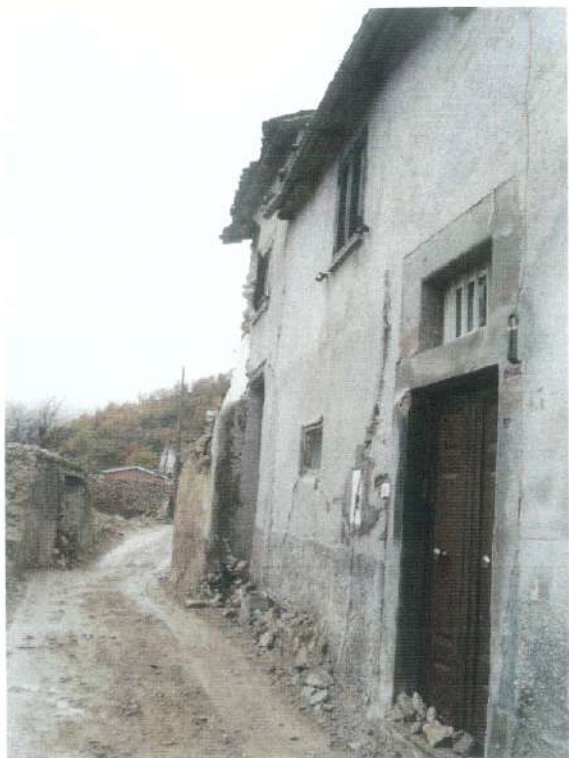
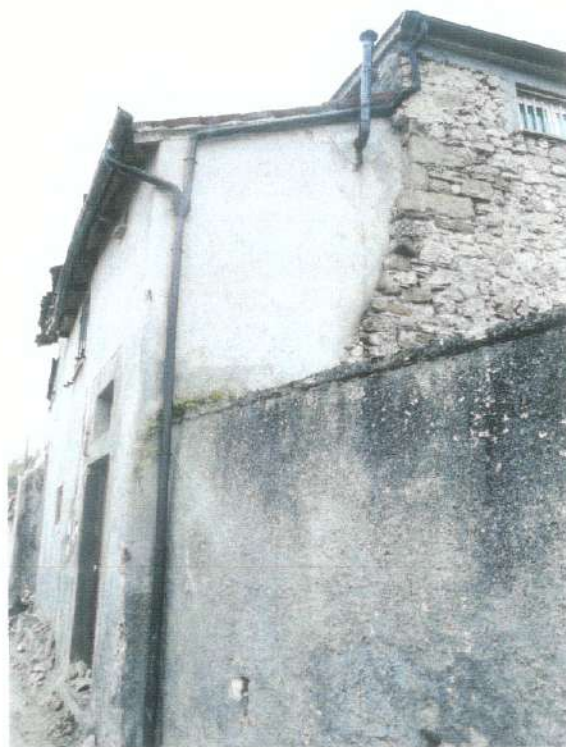
Trattasi di fabbricato alto due piani fuori terra in muratura a tessitura irregolare e di cattiva qualità con tetto in legno fortemente lesionato nelle sue strutture portanti.

Il G.T.S. n. 10 del 07/12/2016 nell'allegato alla scheda stessa già considerava il fabbricato del mappale 160 soggetto a crollo.

In particolare anche lo stato di danno della parte di unità strutturale di collegamento con l'unità strutturale mapp.157 adiacente fa ritenere che la soluzione più praticabile sia la demolizione dell'intero fabbricato del mappale 160.
