Ordinanza n. 353 del 03/08/2017

OGGETTO	Demolizione immobile ubicato in Accumoli - frazione Roccasalli - e rimozione macerie. Identificazione catastale: Foglio 71 Mappale 97. Proprietà: <ul style="list-style-type: none">- PELLICIONI Loretta- COPPI Elena
----------------	---

VERBALE DI SOPRALLUOGO TECNICO

Immobile sito ad Accumoli, frazione di Grisciano, foglio 71, mappale 97

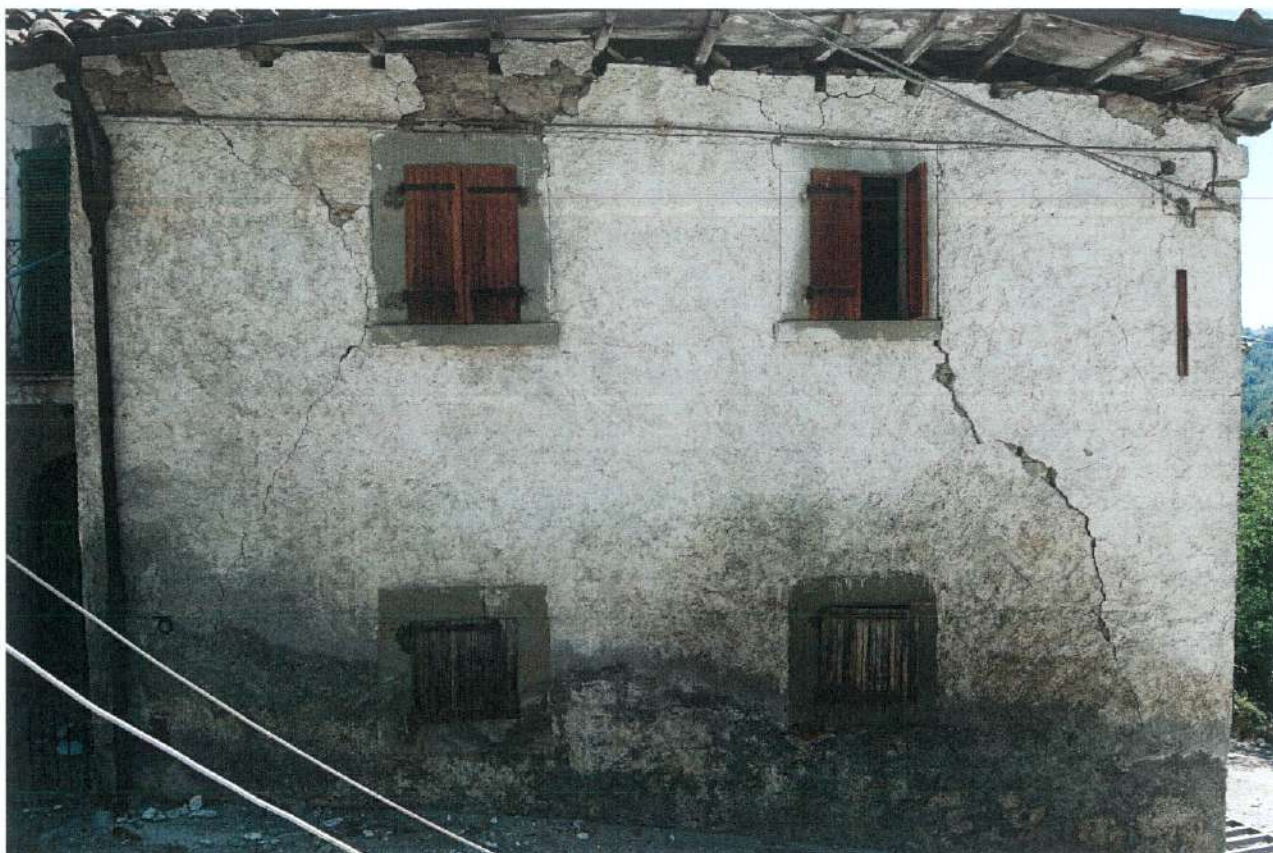
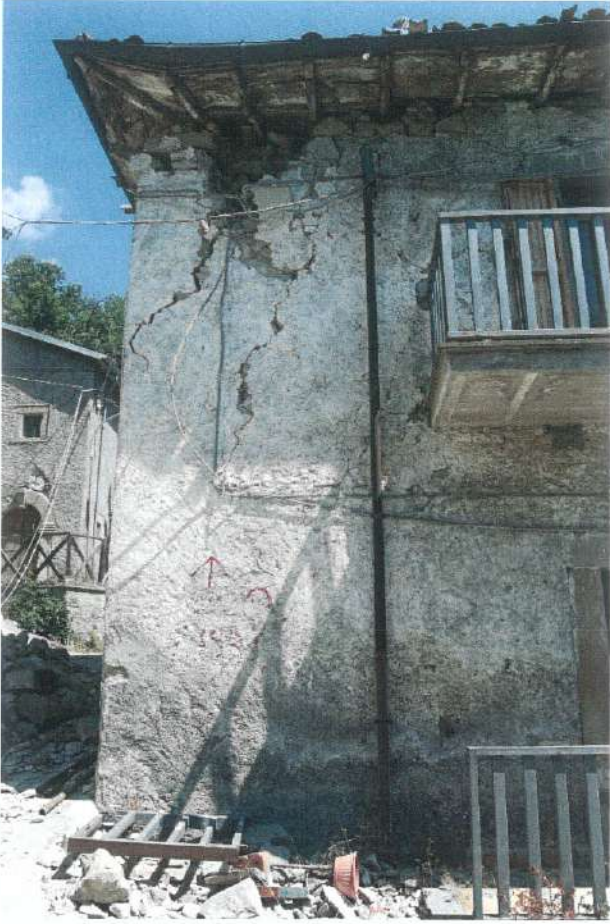
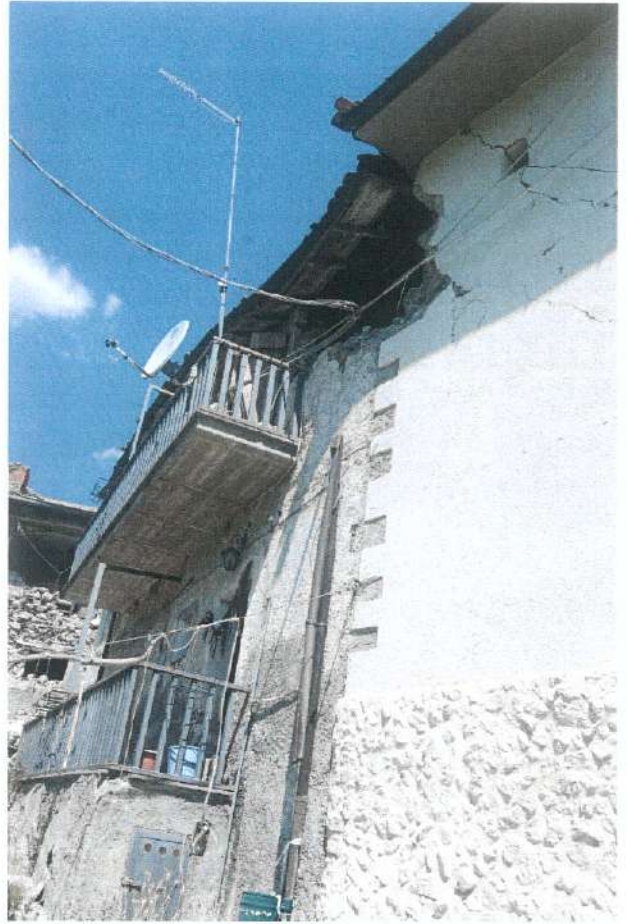
ALLEGATO FOTOGRAFICO

Trattasi di immobile alto 2 piani fuori terra, con struttura portante in muratura in pietra del tipo a sacco e tetto in legno. Come già descritto dal GTS di ottobre, l'edificio presenta "evidenti lesioni di taglio e dislocamento della muratura che si trova in fase di ribaltamento".

Lo stesso GTS consigliava di chiudere l'accesso alla viabilità interessata, ma tale intervento non consentirebbe di rimuovere la Zona Rossa dall'area, pertanto si ritiene necessaria la demolizione totale, al fine di assicurare la tutela della pubblica incolumità e la riapertura della viabilità.
