Ordinanza n. 420 del 26/09/2017

OGGETTO	Demolizione immobile ubicato in Accumoli Capoluogo e rimozione macerie. Identificazione catastale: Foglio 39 Mappale 537. Rettifica ordinanza n. 31/S-2 del 19/11/2016. Proprietà: PETRUCCI Dario e Ivana
----------------	--

Allegato alla scheda n. 02 del verbale del GTS di Accumoli del 18/11/2016 foglio 39 particella 537

VERBALE DI SOPRALLUOGO TECNICO

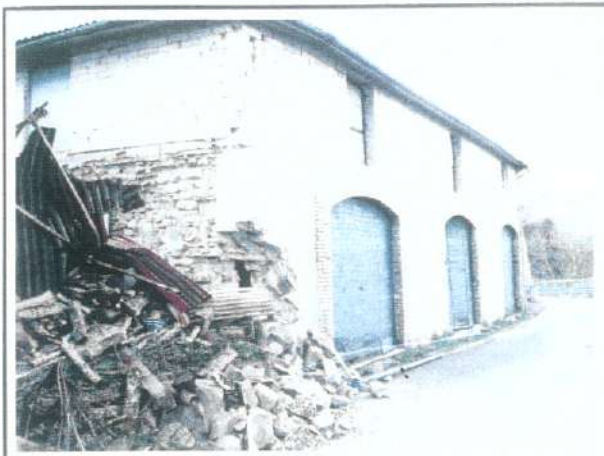
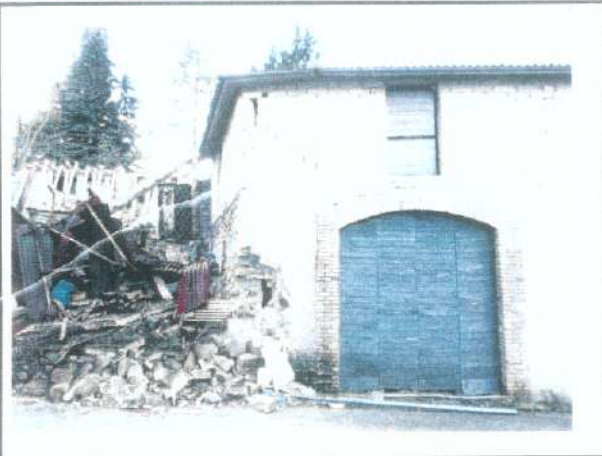
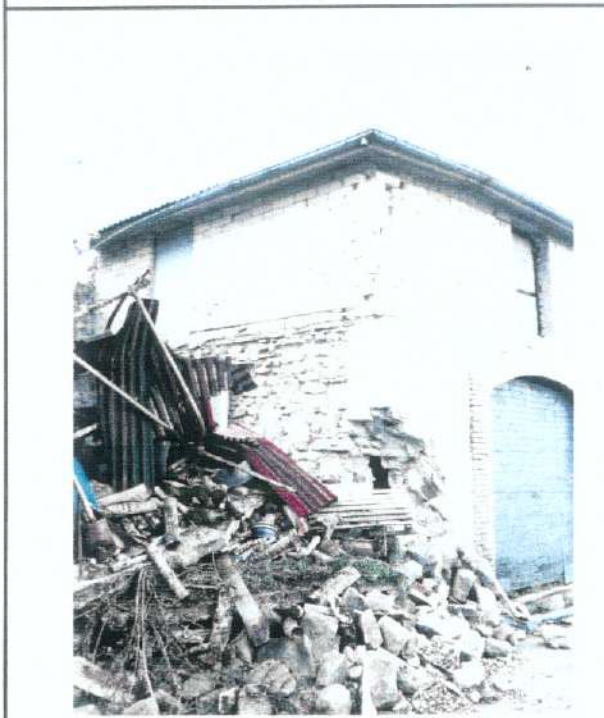
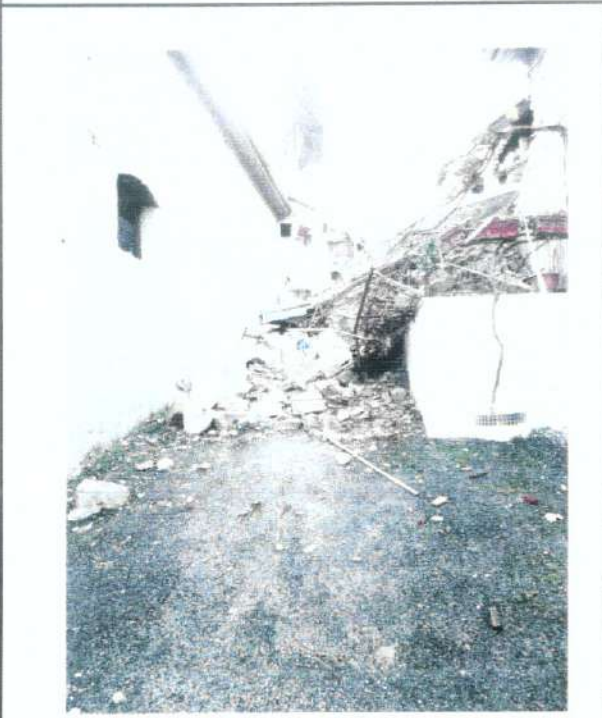
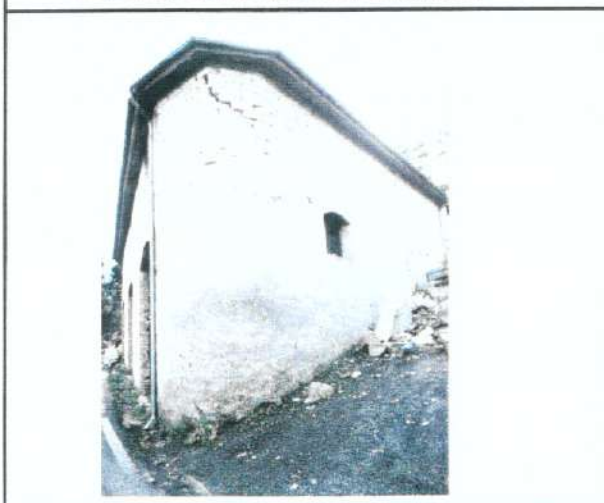
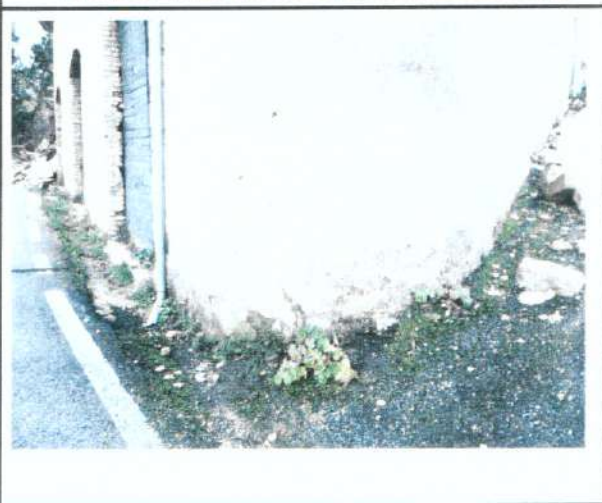
Trattasi di fabbricato avente n° 2 piani fuori terra realizzato con struttura portante in muratura di tipo misto fino al primo piano fuori terra.

Si può constatare la presenza di un cordolo di collegamento al primo marcapiano, di supporto alla muratura in blocchetti del piano superiore.

La struttura presenta quadro fessurativo caratterizzato da lesioni ad andamento di tipo sub-verticale in particolare nella zona ad angolo lato nord e nel primo maschio murario tra i portoni individuati dai due civici 39 e 41.

Si può constatare altresì la presenza di lesioni ad andamento sub orizzontale alla quota di imposta degli architravi, nel nella zona del secondo maschio murario tra i portoni individuati dai due civici 39 e 37.

Nella zona di angolo lato sud, si evidenzia l'espulsione di parte della muratura esterna, indotta da crollo totale dell'adiacente fabbricato di cui alla particella 241 foglio 39 e verbale Accumoli del 2016/11/18.

Premesso quanto sopra, si propone la realizzazione di interventi di tipo P3/2 previa rimozione delle macerie dell'adiacente fabbricato di cui alla particella 241 foglio 39 e verbale Accumoli del 2016/11/18.

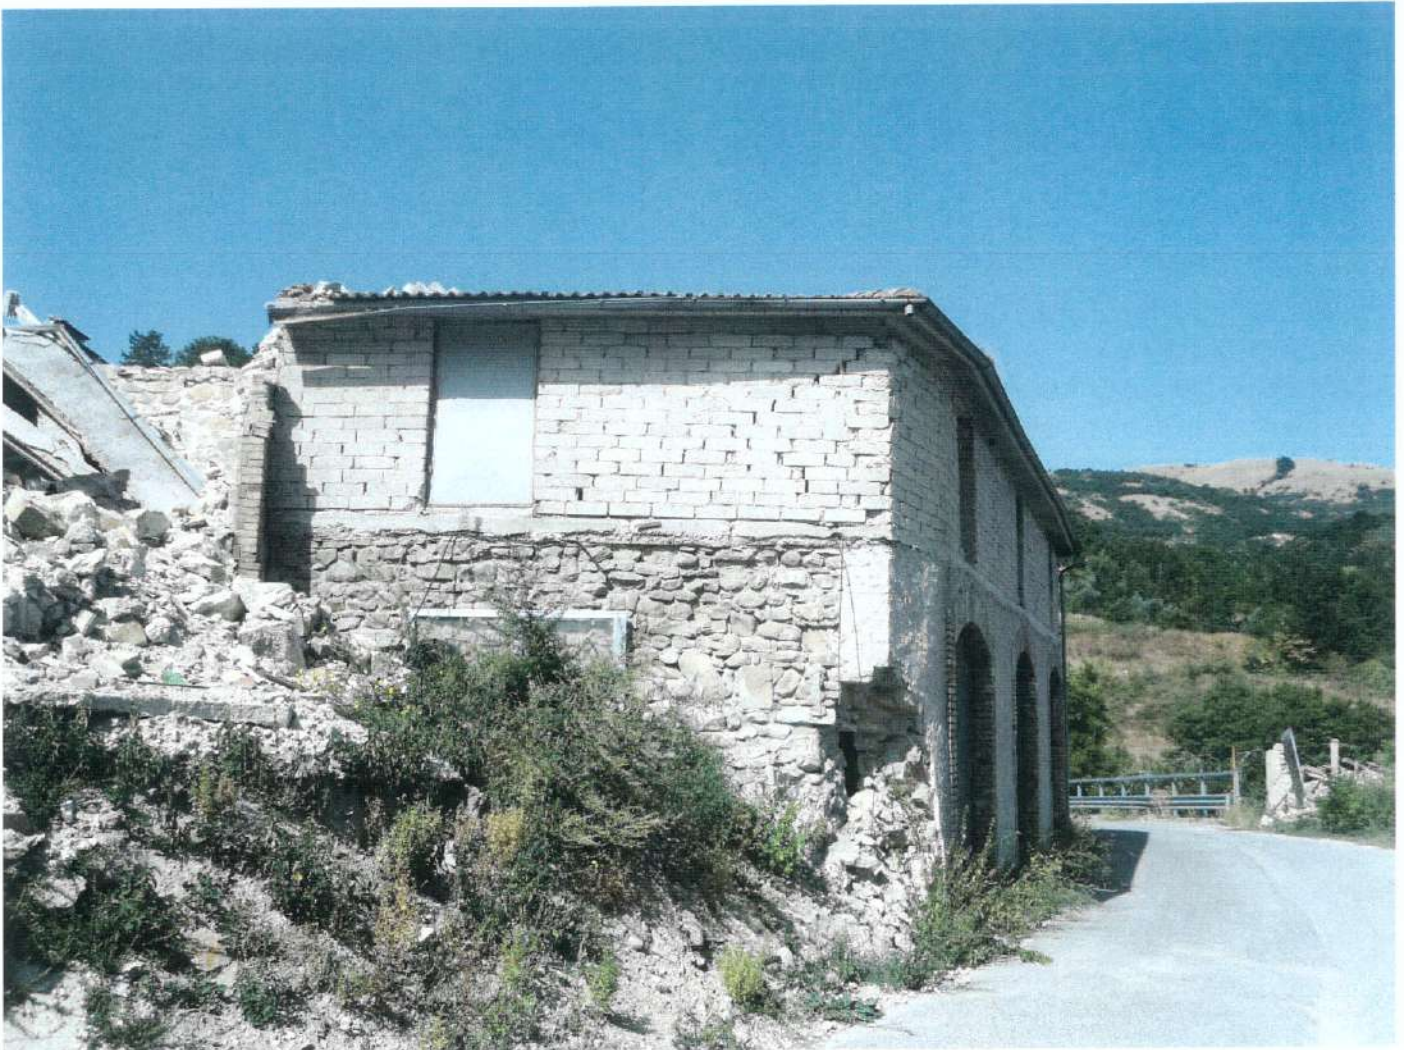
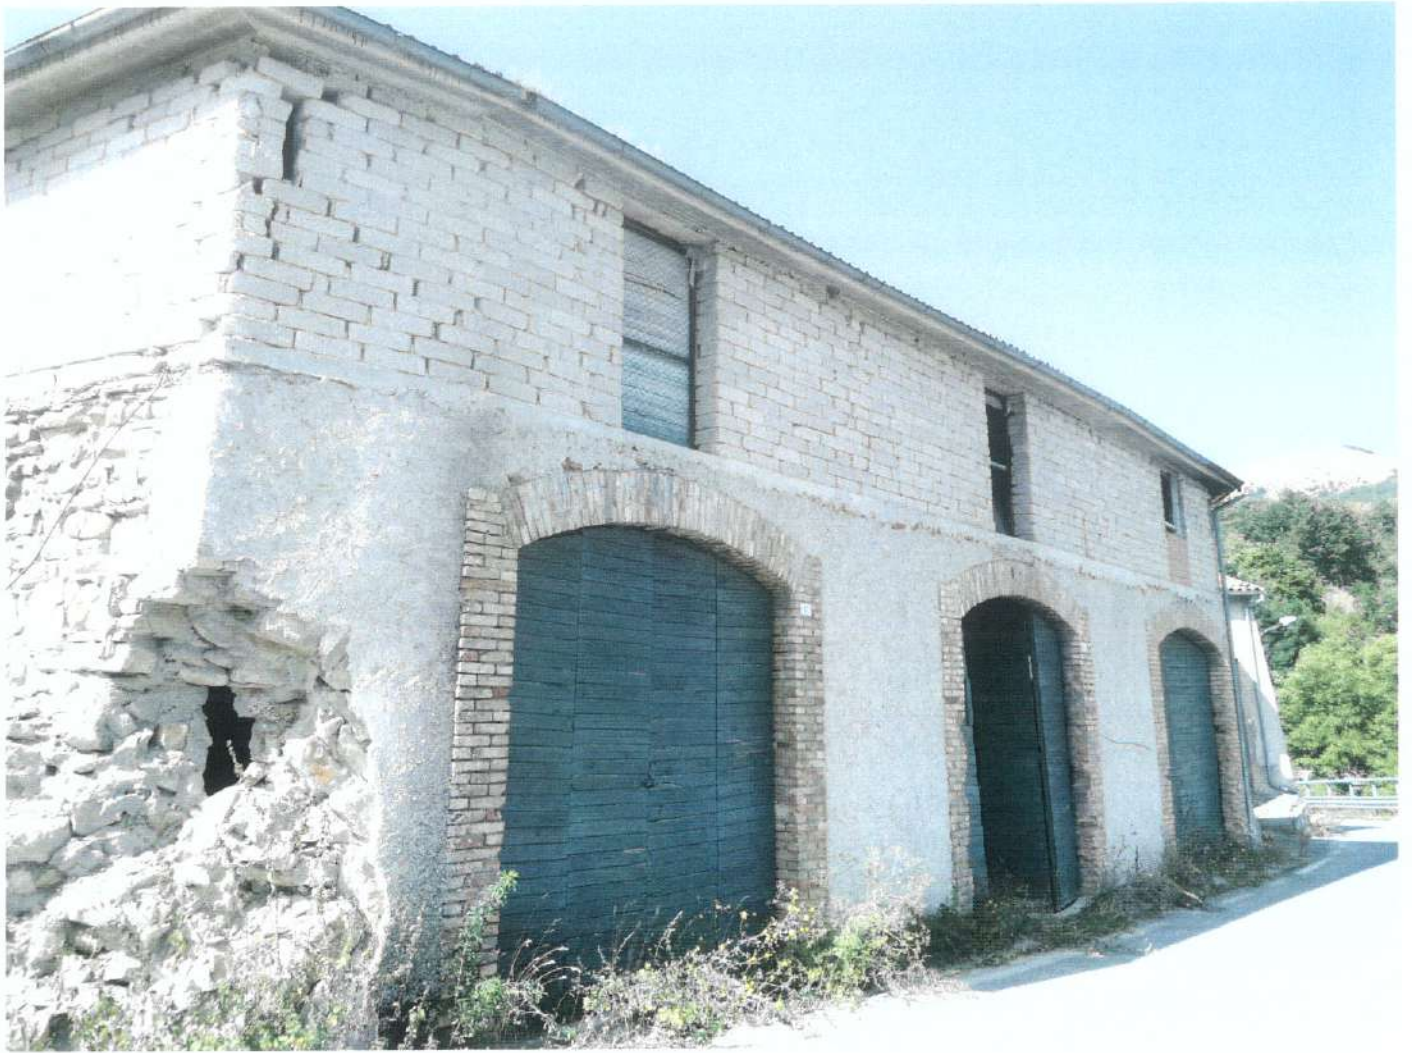
ALLEGATO FOTOGRAFICO

Trattasi di fabbricato alto due piani fuori terra, con piano terra in muratura incoerente, primo piano in blocchetti e tetto in laterocemento.

In particolare lo stato dell'angolo nord-est (erroneamente definito "sud") richiederebbe un intervento rilevante, però il quadro fessurativo generale delle murature non garantirebbe la tenuta di cerchiature, mentre l'importanza della strada antistante non permette di ostruirla con puntellature.

Pertanto si ritiene che la soluzione più praticabile sia la demolizione, che con ogni probabilità riguarderà tutto il fabbricato.
