Ordinanza n. 281 del 12/12/2018

OGGETTO	ORDINANZA DI DEMOLIZIONE IMMOBILE UBICATO IN ACCUMOLI - FRAZIONE ROCCASALLI E RIMOZIONE MACERIE. IDENTIFICAZIONE CATASTALE: FOGLIO 71 MAPPALE 109 Proprietà: FOGLIO 71 MAPPALE 109 - NERI Paola
----------------	--

RELAZIONE TECNICA ALLEGATA AL VERBALE GTS DEL 26/09/2018 –SCHEDA N. 2

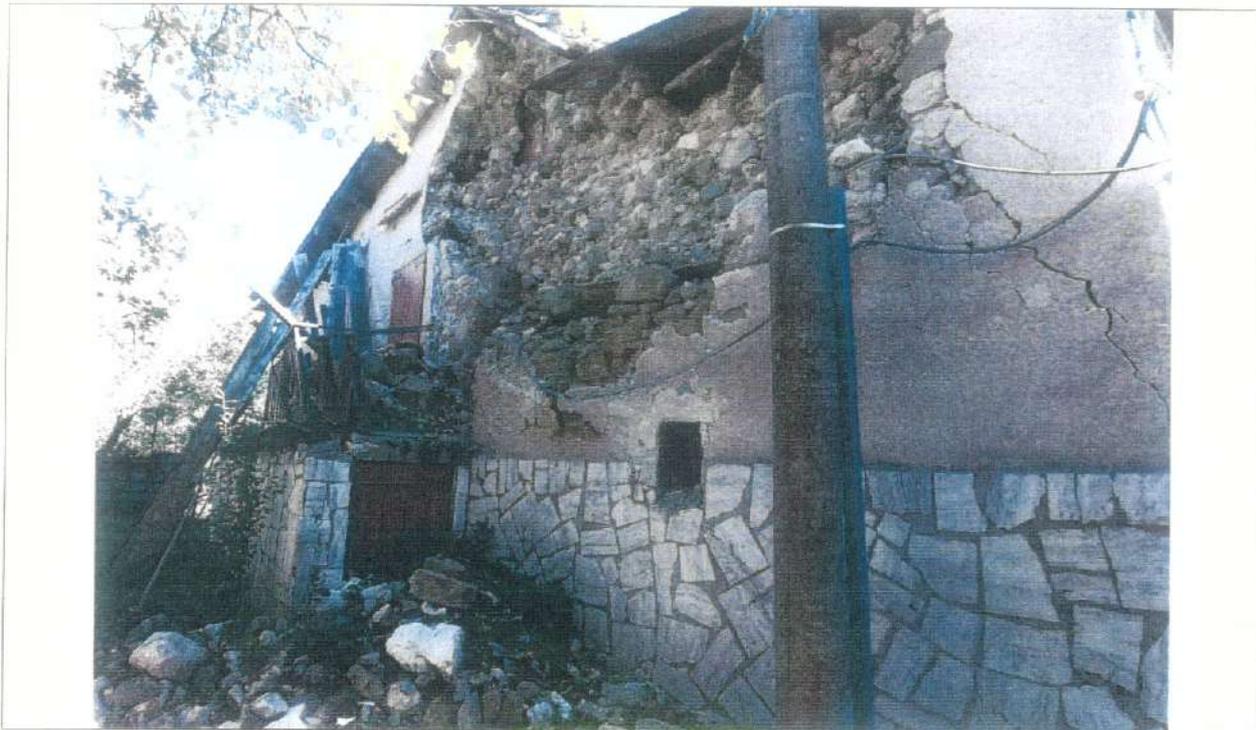
FOTO -6- (Plla 109)

Fabbricato composto da un'unica unità strutturale che si sviluppa su due livelli con murature portanti in pietrame. Presenta un crollo significativo del paramento esterno che interessa circa la metà della parete lato ovest. Sono evidenti lesioni diffuse su tutte le murature interne, sui solai e sulle tramezzature. Considerando anche l'adiacenza con la pubblica via si ravvisa la necessità di procedere a demolizione. (Vedi foto n. 6-7)

Fabbricato composto da un'unica unità strutturale che si sviluppa su due livelli con murature portanti in pietrame. Presenta un crollo significativo del paramento esterno che interessa circa la metà della parete lato ovest. Sono evidenti lesioni diffuse su tutte le murature interne, sui solai e sulle tramezzature. Considerando anche l'adiacenza con la pubblica via si ravvisa la necessità di procedere a demolizione. (Vedi foto n. 6-7)"

La demolizione del fabbricato sopra descritto, censito al N.C.E.U. al **Foglio 71 Mappale 109**, di proprietà di:

con una consistenza volumetrica approssimativa di 560 mc – nonché la rimozione delle macerie;
