# COMUNE di ACCUMOLI

## Ordinanza n. 30 del 01/03/2019

| <b>OGGETTO</b> | <p><b>ORDINANZA DI DEMOLIZIONE <u>PARZIALE</u> E RIMOZIONE MACERIE IMMOBILE UBICATO IN ACCUMOLI - FRAZIONE FONTE DEL CAMPO.</b></p> <p><b>IDENTIFICAZIONE CATASTALE: FOGLIO 40 MAPPALE 632/PARTE</b></p> <p><b>Proprietà:</b><br/><b>FOGLIO 40 MAPPALE 632/PARTE</b></p> <ul style="list-style-type: none"><li>- <b>Sub. 1: GIRARDI Victoria Isabella</b></li><li>- <b>Sub. 3: GIRARDI Victoria Isabella</b></li><li>- <b>Sub. 4: NANNI Agnese Julia</b></li><li>- <b>Sub. 5: GIRARDI Victoria Isabella</b></li></ul> |

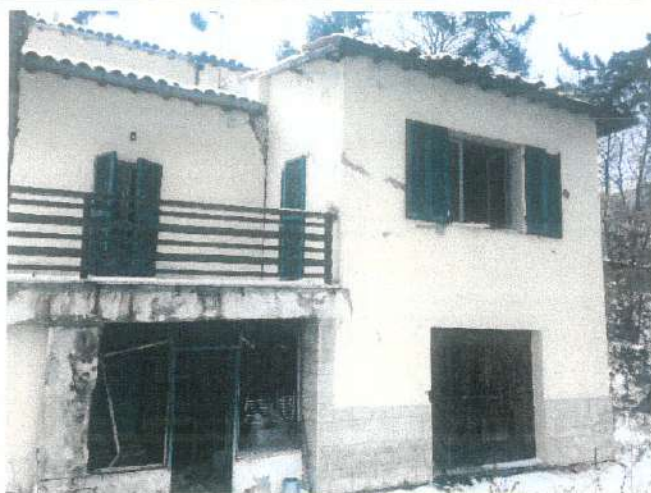
**FOTO 1: Foglio 40 – Particella 632**

Edificio di civile abitazione e pertinenze costituito da più unità strutturali realizzate in mattoni e in tempi diversi. I due corpi di fabbrica prospicienti la via pubblica presentano gravi lesioni in corrispondenza dei maschi murari con vistoso cedimento del terrazzo in calcestruzzo armato poggiato su colonne in mattoni ed ancorato alla muratura dell'edificio adiacente. Poiché tali corpi di fabbrica sembrerebbero strutturalmente indipendenti dall'edificio principale, posto nella parte retrostante e ad un livello superiore, si ritiene necessario tutelare la pubblica incolumità mediante una demolizione parziale del fabbricato per la parte riguardante i due corpi di fabbrica a valle, lato ovest rispetto all'edificio principale.

La **DEMOLIZIONE PARZIALE** del fabbricato sopra descritto, censito al N.C.E.U. al **Foglio 40 Mappale 632/PARTE**, di proprietà di:

con una consistenza volumetrica approssimativa di 350 mc – nonché la rimozione delle macerie;
