## Ordinanza n. 416 del 21/09/2017

| OGGETTO | <b>Demolizione immobile ubicato in Accumoli, frazione Libertino, e rimozione macerie. Identificazione catastale: Foglio 39 Mappale 176 sub 3-4-9-11 e Mappale 396.</b><br><b>Proprietà:</b><br><b>Mapp. 176: PIERANTOZZI Loreta e Silvio – VOLPETTI Corrado e Franco – VIDONI Margherita – LAVIA Angelo e Valentino – POGGI Pierina</b><br><b>Mapp. 396: VIDONI Margherita</b> |

# SCHEDA DI 1° LIVELLO DI RILEVAMENTO DANNO, PRONTO INTERVENTO E AGIBILITÀ PER EDIFICI ORDINARI NELL'EMERGENZA POST-SISMICA

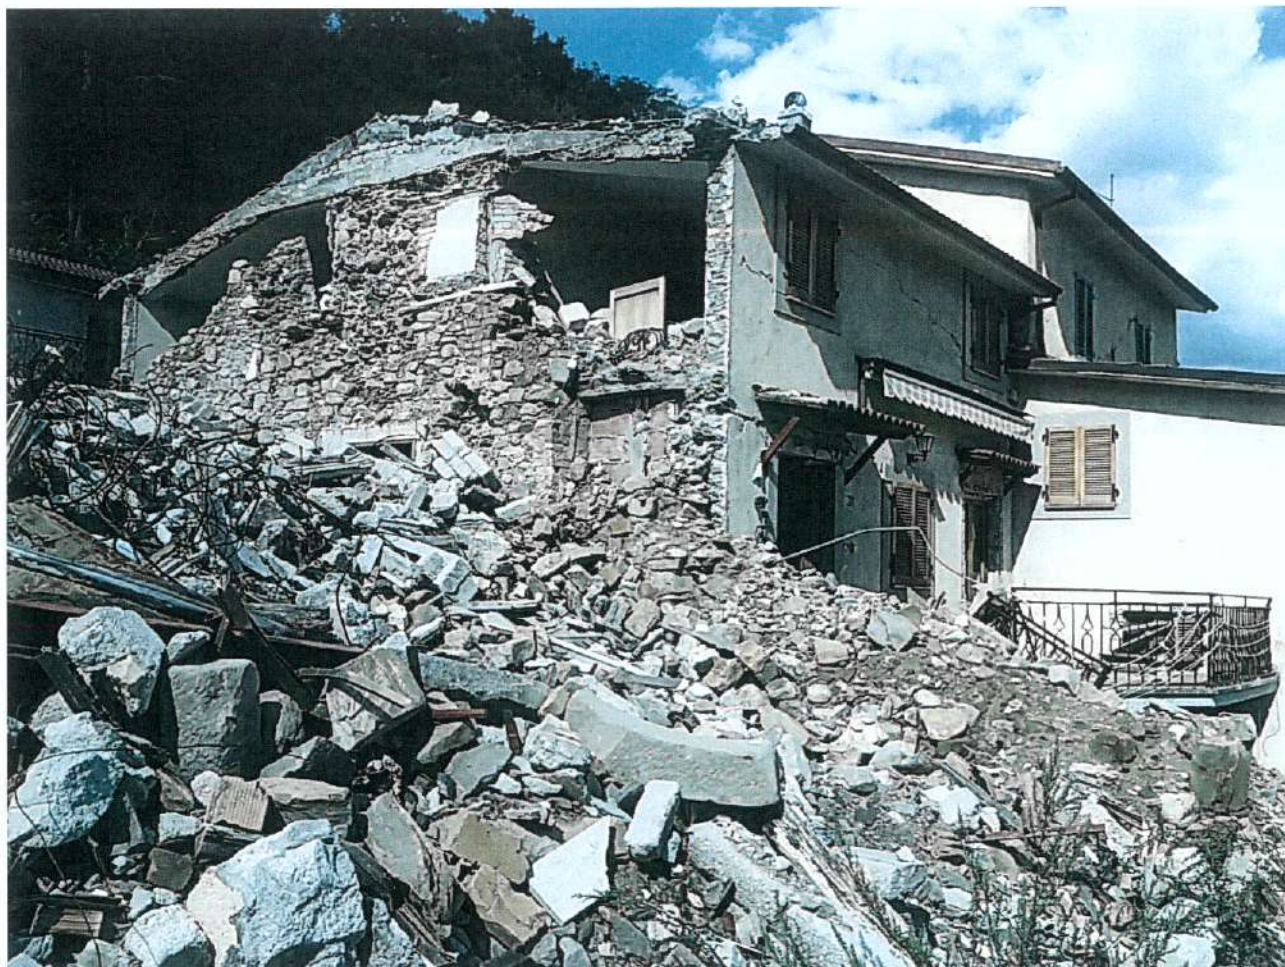
Considerando che tutto l'immobile presenta lo stesso livello di lesioni, si ritiene necessario proseguire con la demolizione senza escludere che coinvolga tutte le sue parti.

Muro tra le parti demolite e le parti da demolire
