**SCHEDA VALUTAZIONE GTS  
MESSA IN SICUREZZA TEMPORANEA POST-SISMA DI MANUFATTI EDILIZI**

RELAZIONE TECNICA ALLEGATA AL VERBALE GTS DEL 03/06/2019 – GRISCIANO –  
LOCALITA' PALAZZO

Grisciano Località Palazzo- Foglio 1:

**1. PARTICELLA 218-225 sub1**

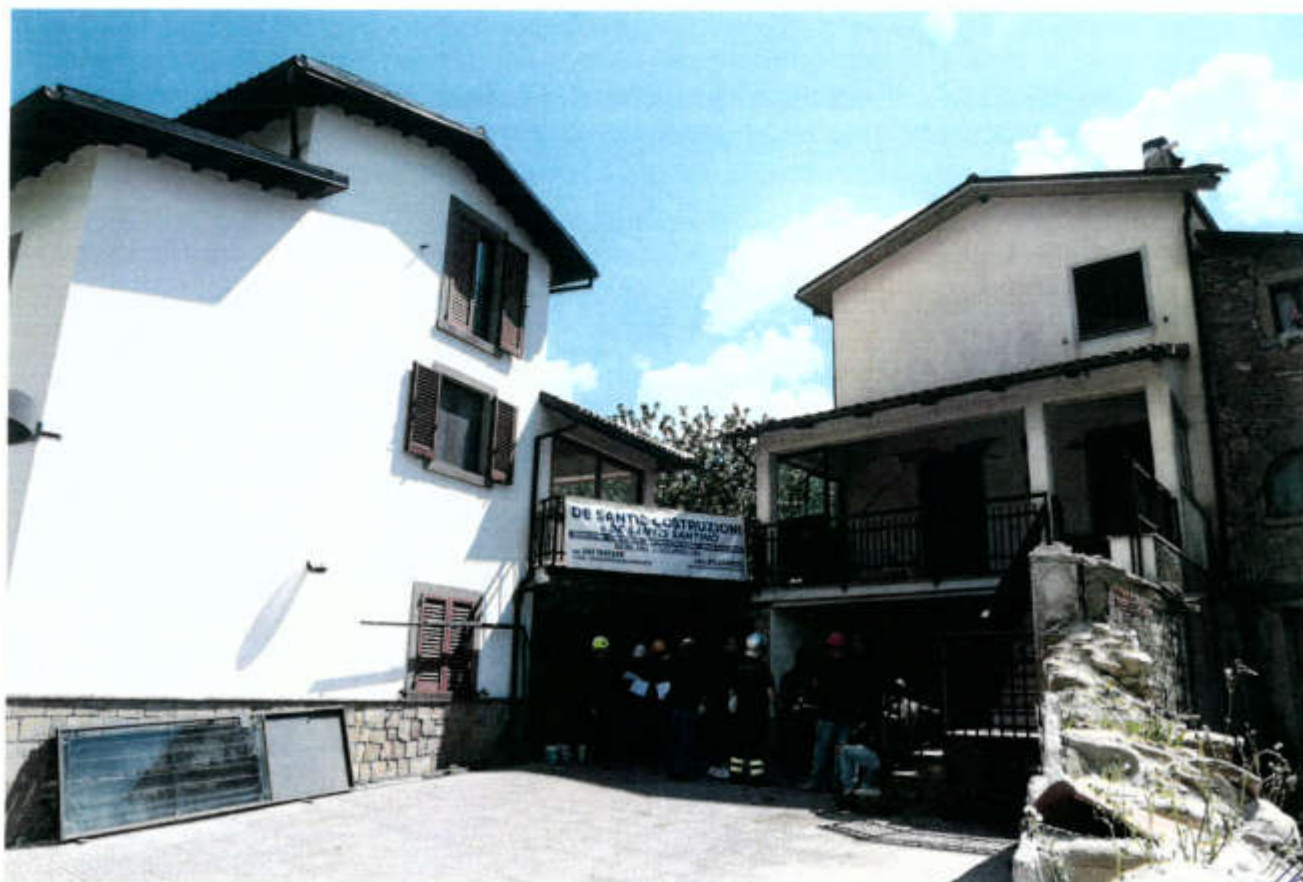
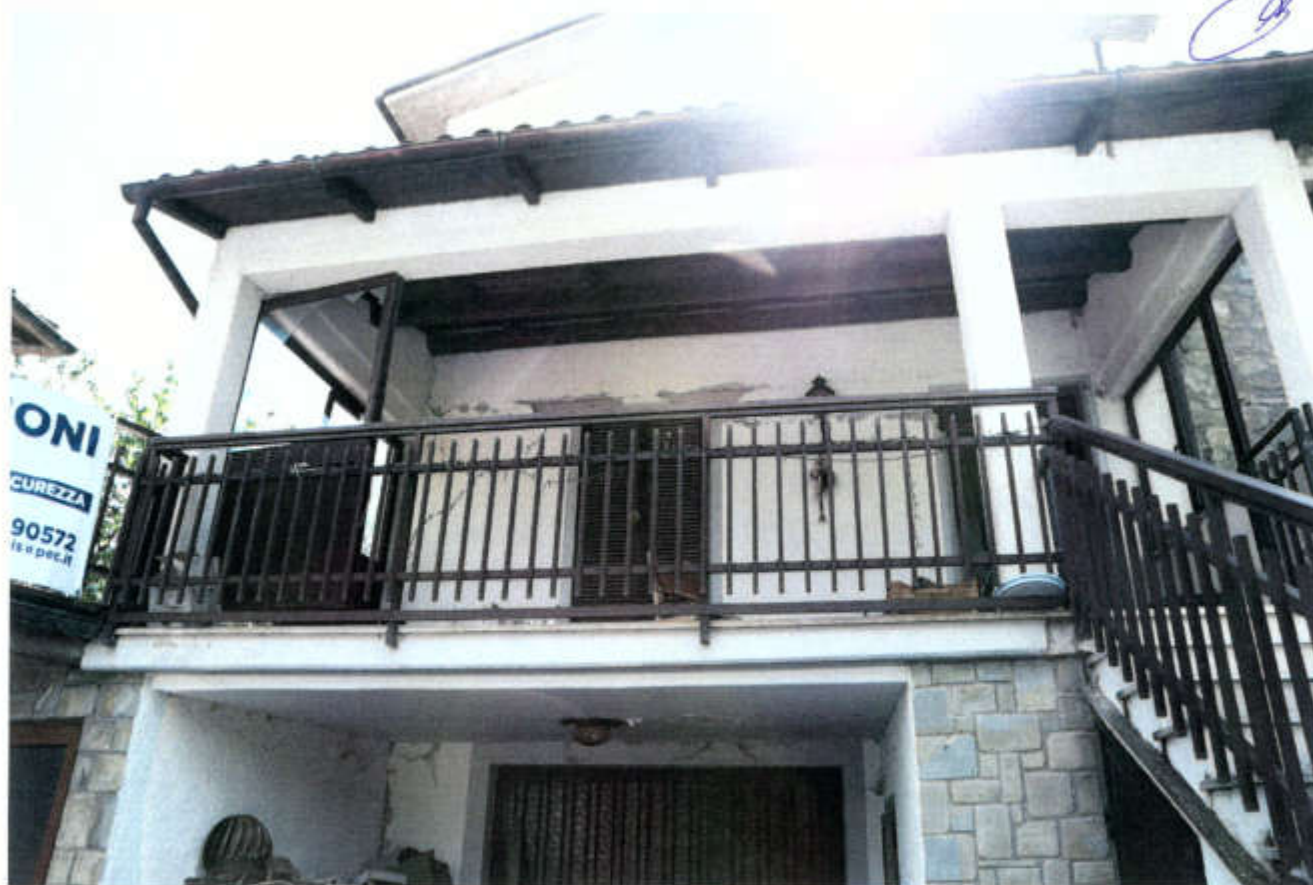
FOTO -1- (P.lla 218 e 225 sub1)

La costruzione presenta un quadro fessurativo per trazione diagonale, con lesioni a singola e doppia diagonale, maggiormente localizzato al piano primo di entrambe le particelle; per quanto riguarda la particella 218 il danneggiamento è stato prodotto in parte dal distacco con martellamento del portico presente sulla facciata Ovest il quale era ancorato in maniera non consona alla muratura ed oggi se ne è distaccato.

Al fine di rimuovere il rischio esterno per la particella 215-664 (terrazzo) e il piazzale 217 quindi su vie interne e di accesso e fuga, nonché al fine di salvaguardare la pubblica e privata incolumità si prescrive lo smontaggio del portico presente nella facciata Ovest della particella 218, e la messa in sicurezza attraverso opera provvisoria del tipo cinturazione parziale di contenimento o similari per quanto riguarda le facciate Ovest e parte della Nord compresa la sbadacchiatura delle aperture interessate.
