## Ordinanza n. 40 del 01/02/2018

| <b>OGGETTO</b> | <p><b>Demolizione immobile ubicato in Accumoli Frazione Grisciano e rimozione macerie.</b><br/><b>Identificazione catastale:</b><br/><b>Foglio 7 Mappali 439 – 489 – 688 (sub 9).</b></p> <p><b>Proprietà:</b><br/><b>mapp. 439</b><br/>    <b>sub. 2: RENDINA Natale</b><br/>    <b>sub. 3: COLTELLA Anna e RENDINA Vincenza</b><br/>    <b>sub. 4: GAI Gabriella, Giorgio e Luigi</b></p> <p><b>mapp. 689: COLTELLA Anna</b><br/><b>mapp. 688</b><br/>    <b>sub. 9: GAI Gabriella, Giorgio e Luigi</b></p> |

# SCHEDA DI 1° LIVELLO DI RILEVAMENTO DANNO, PRONTO INTERVENTO E AGIBILITÀ PER EDIFICI ORDINARI NELL'EMERGENZA POST-SISMICA

**ALLEGATO FOTOGRAFICO VERBALE DEL 24 GENNAIO 2018**

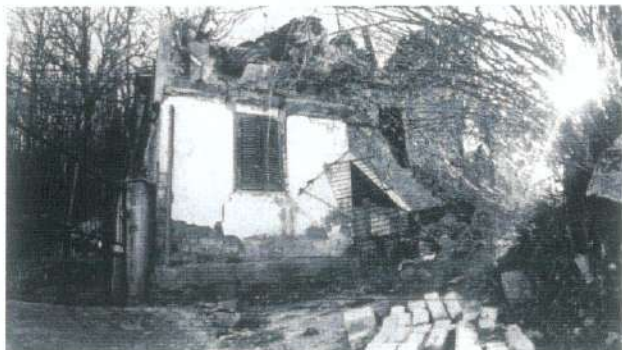
**FOTO 19:** Foglio 7 All. A – Particelle 439 - 689

Antico fabbricato realizzato in muratura di pietrame interessato da ampliamenti su due lati costituito da diverse unità strutturali ed immobiliari. La parte più vecchia presenta le pareti a N-O crollate insieme ai balconi esterni. Anche il tetto è crollato. Le restanti strutture realizzate anche in più tempi e materiali diversi presentano vistose lesioni. Si ravvisa pertanto la necessità di effettuare la demolizione, dato che le strutture minacciano la sottostante via pubblica. Seppure non insistente su via pubblica ma strutturalmente connesso ai mappali precedenti (439-689), si ritiene necessaria la demolizione della porzione della particella 688, adiacente al mappale 439, fino al muro di sostegno, lato bosco.

**Visto** l'allegato verbale di sopralluogo tecnico del GTS del 24 gennaio 2018 in cui è specificato quanto segue: *"Antico fabbricato realizzato in muratura di pietrame interessato da ampliamenti su due lati costituito da diverse unità strutturali ed immobiliari. La parte più vecchia presenta le pareti a N-O crollate insieme ai balconi esterni. Anche il tetto è crollato. Le restanti strutture realizzate anche in più tempi e materiali diversi presentano vistose lesioni. Si ravvisa pertanto la necessità di effettuare la demolizione, dato che le strutture minacciano la sottostante via pubblica. Seppure non insistente su via pubblica ma strutturalmente connesso ai mappali precedenti (439-689), si ritiene necessaria la demolizione della porzione della particella 688,*

*adiacente al mappale 439, fino al muro di sostegno, lato bosco. ."*
