Ordinanza n. 55 del 15/02/2018

OGGETTO	Demolizione immobile ubicato in Accumoli Capoluogo e rimozione macerie. Identificazione catastale: Foglio 39 Mappale 448. Proprietà: PICA Berardo
----------------	--

RELAZIONE TECNICA ALLEGATA AL VERBALE GTS DEL 24/01/2018

ALLEGATO FOTOGRAFICO VERBALE DEL 24 GENNAIO 2018

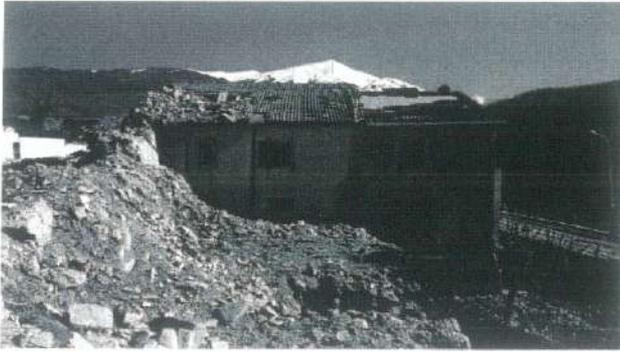
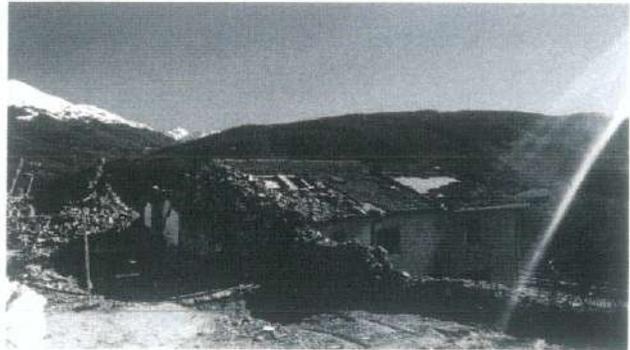
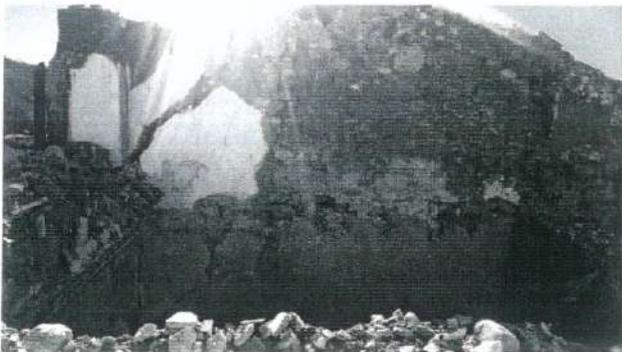
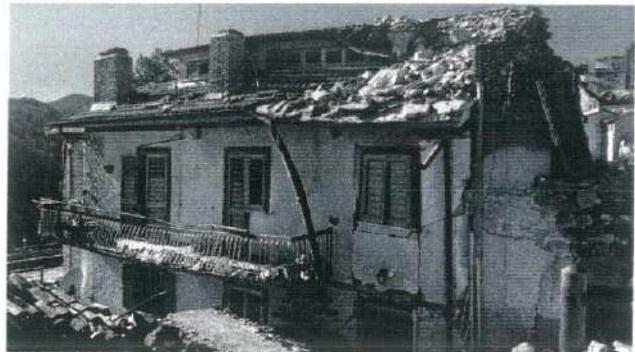
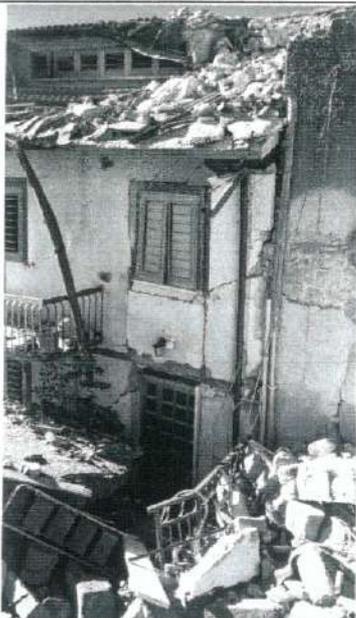
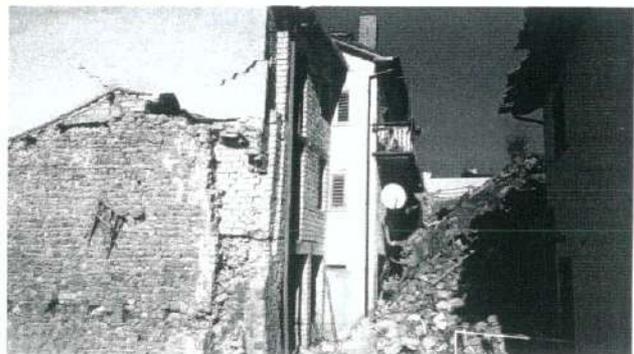
1. MAPP. 448 – parte. (Foto n. 1-2-3-4-5-6)

Edificio in muratura inserito in agglomerato con diversa tipologia costruttiva, parzialmente crollato e in corso di demolizione per la parte a valle. Le lesioni presenti sulle strutture richiedono la demolizione del fabbricato che presenta il crollo parziale del tetto e l'espulsione della muratura in corrispondenza delle aperture.

FOTO 1: Foglio 39 All. A – Particella 448

FOTO 2: Foglio 39 All. A – Particella 448

FOTO 3: Foglio 39 All. A – Particella 448

FOTO 4: Foglio 39 All. A – Particella 448

FOTO 5: Foglio 39 All. A – Particella 448

FOTO 6: Foglio 39 All. A – Particella 448

La demolizione del fabbricato sopra descritto- censito al N.C.E.U. al **Foglio 39 Mappale 448**, di proprietà di:

e con una consistenza volumetrica approssimativa di 850 mc -nonché la rimozione delle macerie;
