COMUNE di ACCUMOLI

Ordinanza n. 238 del 04/10/2018

OGGETTO	<p>ORDINANZA DI DEMOLIZIONE IMMOBILE UBICATO IN ACCUMOLI - FRAZIONE FONTE DEL CAMPO E RIMOZIONE MACERIE.</p> <p>IDENTIFICAZIONE CATASTALE: FOGLIO 40 MAPPALE 790</p> <p>Proprietà: FOGLIO 40 MAPPALE 790</p> <ul style="list-style-type: none">- ANTINORI Antonio- ANTINORI Cinzia- ANTINORI Paola- ANTINORI Roberto- DE SANTIS Caterina- DE SANTIS Dina- DE SANTIS Maurizio- DE SANTIS Pietro- DI FELICE Angelo- DI FELICE Carlo- DI FELICE Giovan Francesco- DI FELICE Luigia
----------------	--

VERBALE DI SOPRALLUOGO TECNICO Frazione Fonte del Campo

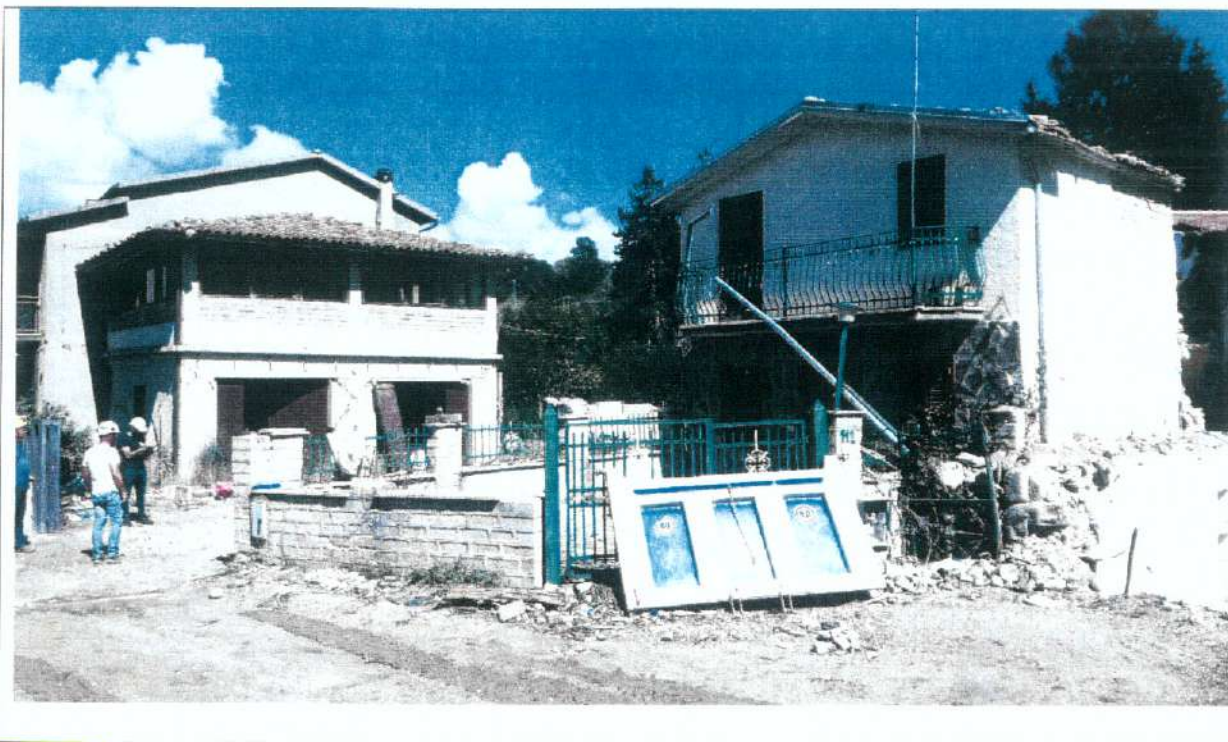
FOTO -9-

"Fabbricato di due piani realizzato in pietrame. Presenta gravi lesioni alle murature portanti e un lato risulta quasi completamente crollato. Le criticità rilevate evidenziano la compromissione della capacità portante delle strutture manifestando il rischio di un crollo imminente. Considerando l'adiacenza con la pubblica via si ravvisa la necessità di procedere a demolizione."

4. **MAPP. 790 (foto 9 -10)**

Fabbricato di due piani realizzato in pietrame. Presenta gravi lesioni alle murature portanti e un lato risulta quasi completamente crollato. Le criticità rilevate evidenziano la compromissione della capacità portante delle strutture manifestando il rischio di un crollo imminente. Considerando l'adiacenza con la pubblica via si ravvisa la necessità di procedere a demolizione.

La demolizione del fabbricato sopra descritto, censito al N.C.E.U. al **Foglio 40 Mappale 790**, di proprietà di:
