**SCHEDA VALUTAZIONE GTS**  
**MESSA IN SICUREZZA TEMPORANEA POST-SISMA DI MANUFATTI EDILIZI**

## RELAZIONE TECNICA ALLEGATA AL VERBALE GTS DEL 03/06/2019 – MACCHIA

# ALLEGATO FOTOGRAFICO GTS DEL 03/06/2019 – MACCHIA

FOGLIO 70 PART 295parte, 370, 72

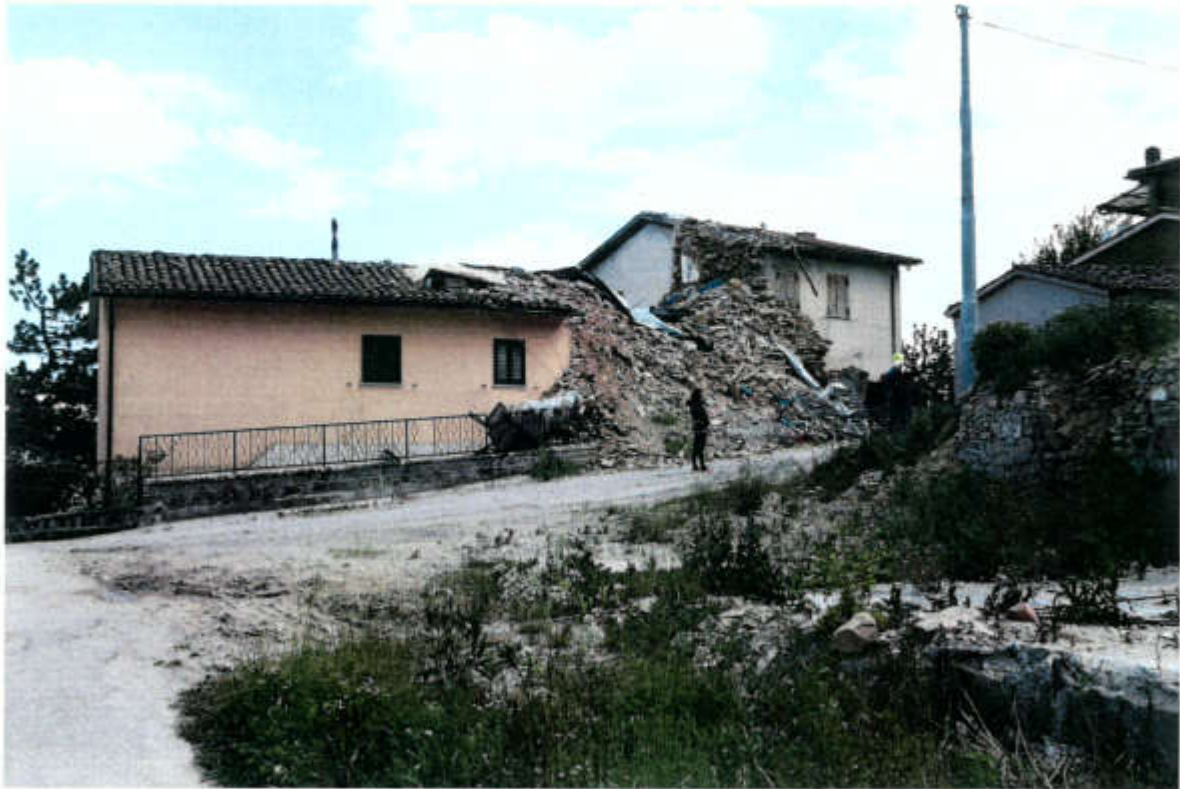
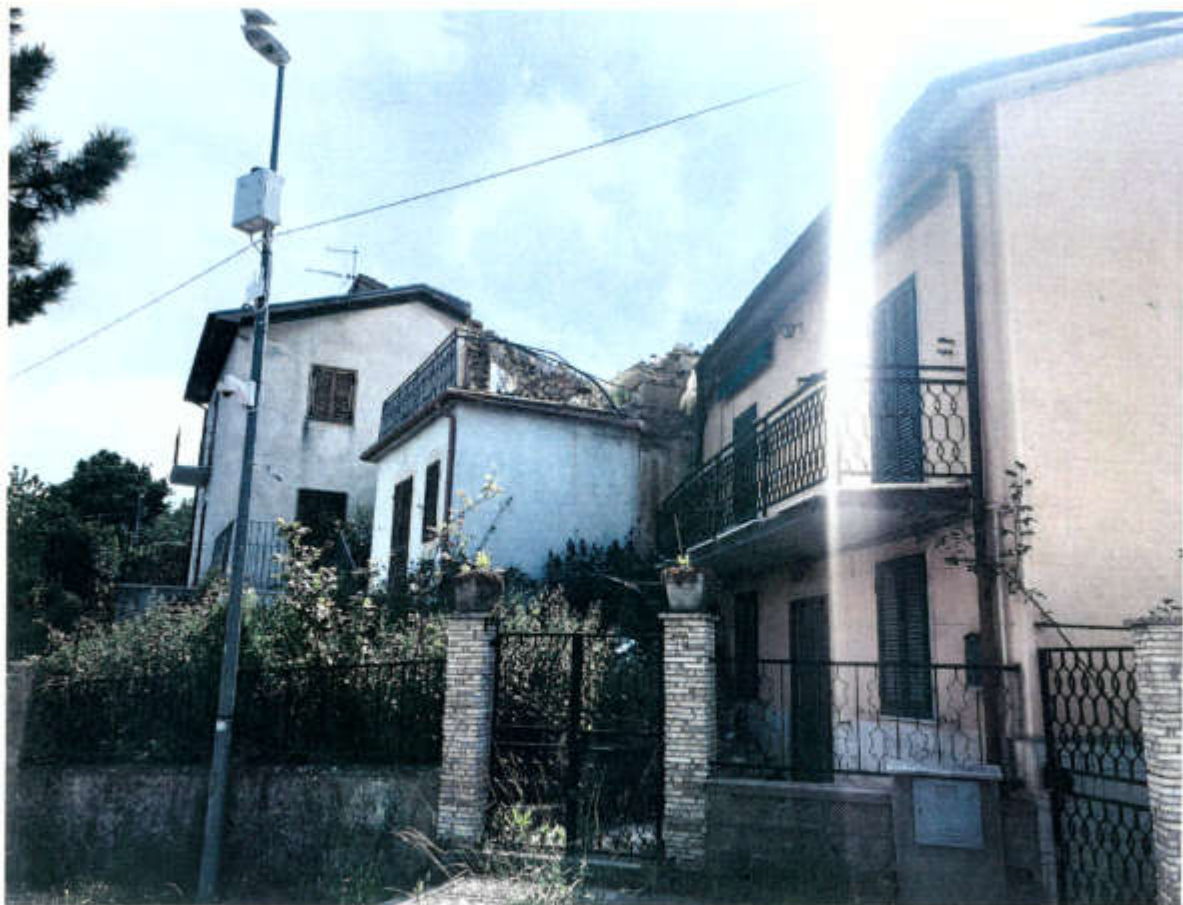
FOTO -1- (P.la 295parte - 370)

Edificio già maceria con piccola appendice Sud-Est ancora in piedi, parte delle macerie (lato Nord) risultano essere esposte direttamente sulla pubblica via. Si prescrive di completare la demolizione e le relative opere di rimozione. Per ulteriori delucidazioni si rimanda al materiale fotografico allegato.

Edificio confinante con la particella 295, è realizzato in muratura portante di cattiva tessitura e qualità e presenta un crollo parziale dello spigolo Nord-Est in comune con la suddetta particella 295. Le restanti parti dell'edificio presentano un importante quadro fessurativo sia per livello che estensione, si rileva l'attivazione di meccanismi fuori dal piano nel cantonale Sud-Est e Sud-Ovest con espulsione di materiale, fessurazioni passanti orizzontali di taglio puro in corrispondenza dei solai, che ad andamento diagonale con espulsione di intonaco in gronda e timpano. Per ulteriori delucidazioni si rimanda al materiale fotografico allegato.

Infine, nell'eseguire le suddette operazioni di demolizione e rimozione macerie, prescrive di salvaguardare le parti comuni non arrecando ulteriori danni alle restanti porzioni di fabbricato e a tutto ciò che non è interessato dalle operazioni di demolizione, oltre al rispetto di quanto previsto dal piano regionale di gestione delle macerie (conservazione spiccati murari etc.).

Viste le condizioni del fabbricato sopra descritto, nonché la sua incombenza con il passaggio comune particella 63, e al fine di salvaguardare la pubblica e privata incolumità, questo G.T.S. propone la demolizione totale del suddetto edificio individuato alla particella 370.

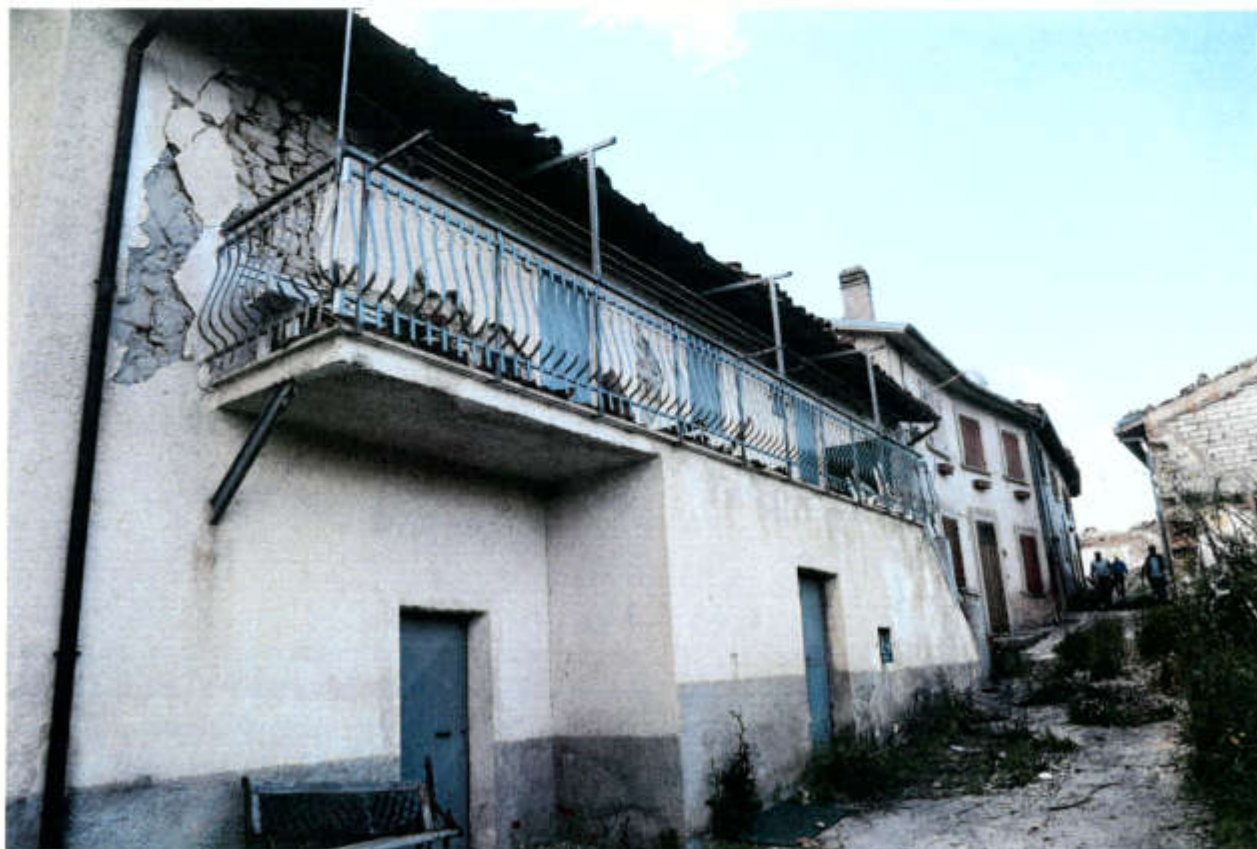
FOTO -6- (P.lla 72)

La costruzione è realizzata in muratura di pietrame irregolare e calce, ad uso di civile abitazione, rappresenta l'edificio di testata dell'aggregato; la muratura è di cattiva tessitura e qualità e la malta è per lo più ormai priva di legante.

Il fabbricato presenta un danno importante per livello ed estensione, in corrispondenza del piano primo e, come è rappresentato dal materiale fotografico, si rileva l'espulsione dell'intonaco e porzioni di muratura, vistosamente disarticolata e scarsamente coesa, soprattutto in corrispondenza del cantonale posto a valle e insistente sul perimetro della pubblica via e a ridosso del muro di confine con la particella 70.

La particella oggetto del presente G.T.S. già risulta oggetto di Ordinanza Sindacale di Demolizione Parziale n.104/2018, considerato il quadro fessurativo riscontrato e l'incombenza dello stesso su pubblica via si conferma quanto già ordinato e dunque la demolizione parziale con l'abbassamento

di un piano salvaguardando l'integrità del solaio intermedio e la posa in opera di una copertura a protezione delle murature sottostanti.
