Ordinanza n. 103 del 27/03/2018

OGGETTO	Demolizione immobile ubicato in ACCUMOLI, fraz. Macchia e rimozione macerie. Identificazione catastale: Foglio 70 Mappale 304. Proprietà: sub.1: IOBBI Mario, MORETTI Maddalena sub.2: DE ANGELIS Maria, IOBBI Filomena, IOBBI Mario, MORETTI Maddalena, ONORATI Agostino, PERILLI Antonio, PERILLI Dario (di Ottavio)
----------------	---

SCHEDA VALUTAZIONE GTS
MESSA IN SICUREZZA TEMPORANEA POST-SISMA DI MANUFATTI EDILIZI

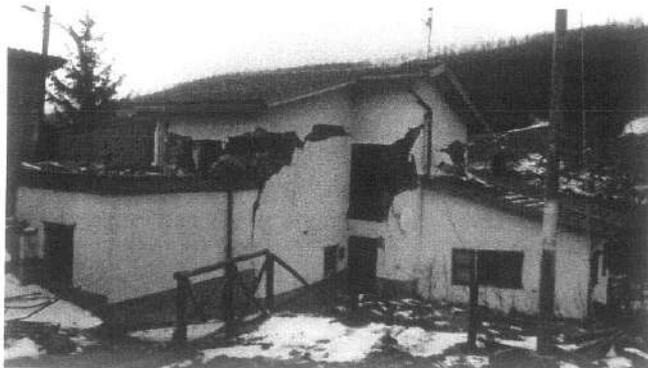
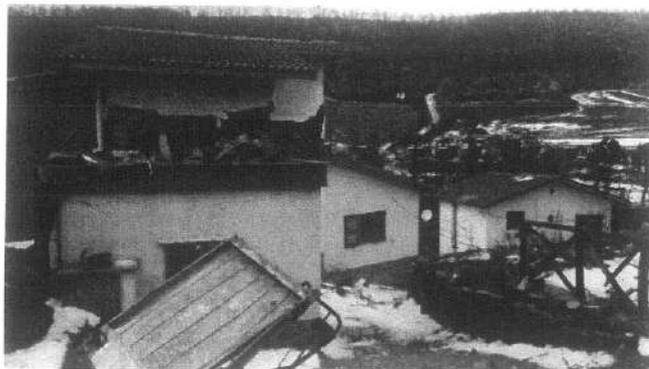
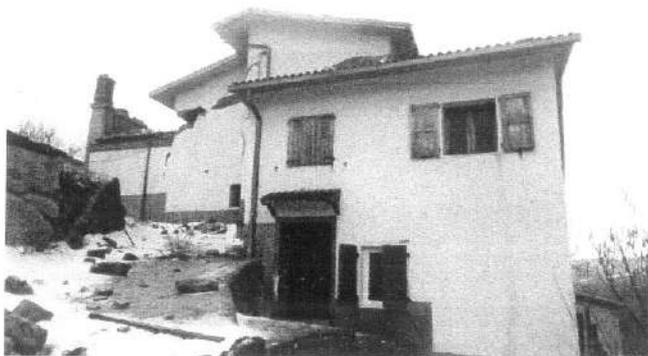
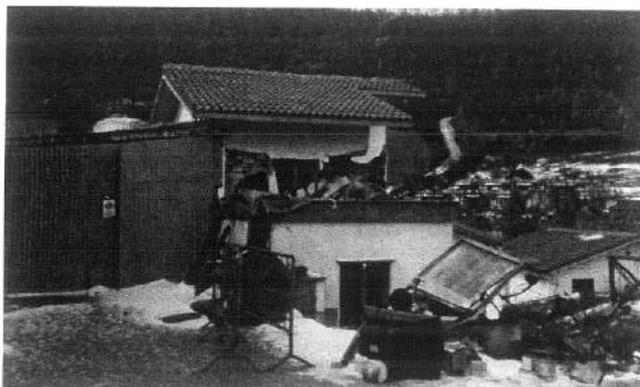
4. MAPP. 304 (foto n. 12,13,14,15)

Edificio di civile abitazione sviluppato in prevalenza su due livelli, realizzato in muratura in pietrame irregolare e calce. Il fabbricato è interessato da un quadro fessurativo costituito da vaste espulsioni di materiale lapideo, crolli parziali e lesioni diffuse ad andamento in prevalenza diagonale. Si ritiene necessario completare la demolizione ed eseguire la rimozione macerie.
