# COMUNE di ACCUMOLI

## Ordinanza n. 260 del 26/06/2017

| <b>OGGETTO</b> | <b>Demolizione immobile ubicato in Accumoli Capoluogo e rimozione macerie.<br/>Identificazione catastale: Foglio 39 Mappale 479<br/>Proprietà:<br/>CORAZZINI ANGELO</b> |

# SCHEDA DI 1° LIVELLO DI RILEVAMENTO DANNO, PRONTO INTERVENTO E AGIBILITÀ PER EDIFICI ORDINARI NELL'EMERGENZA POST-SISMICA

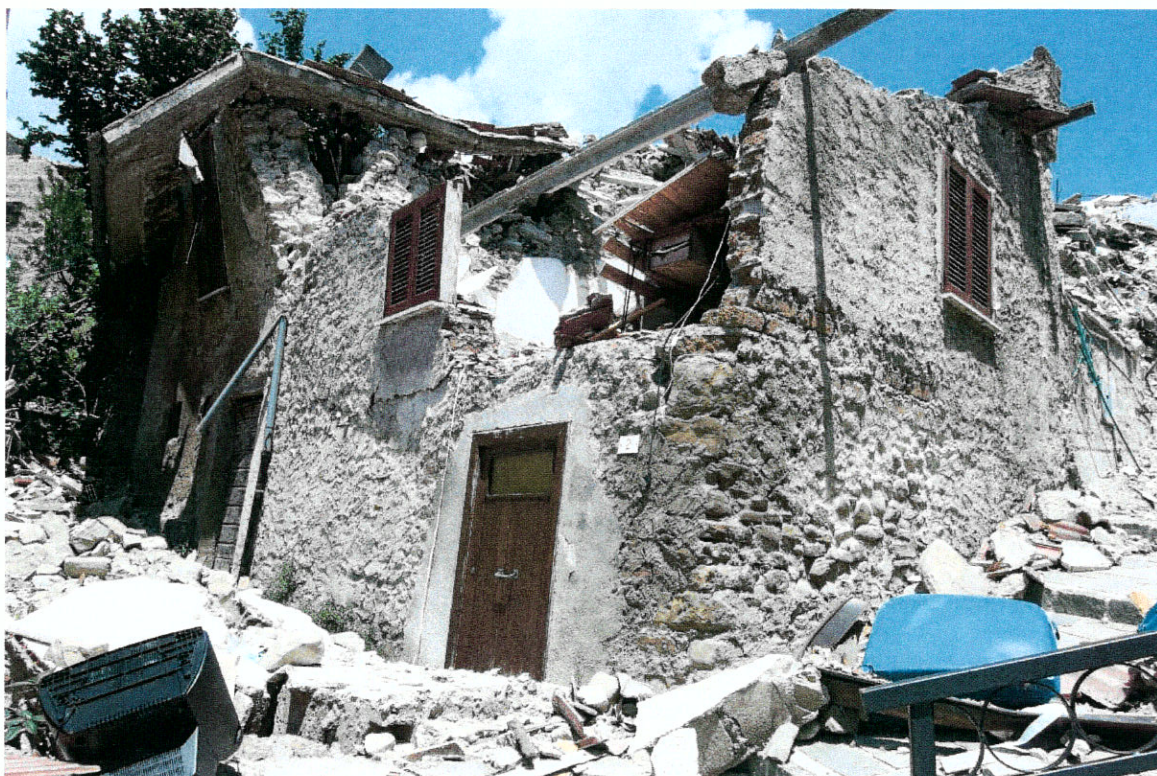
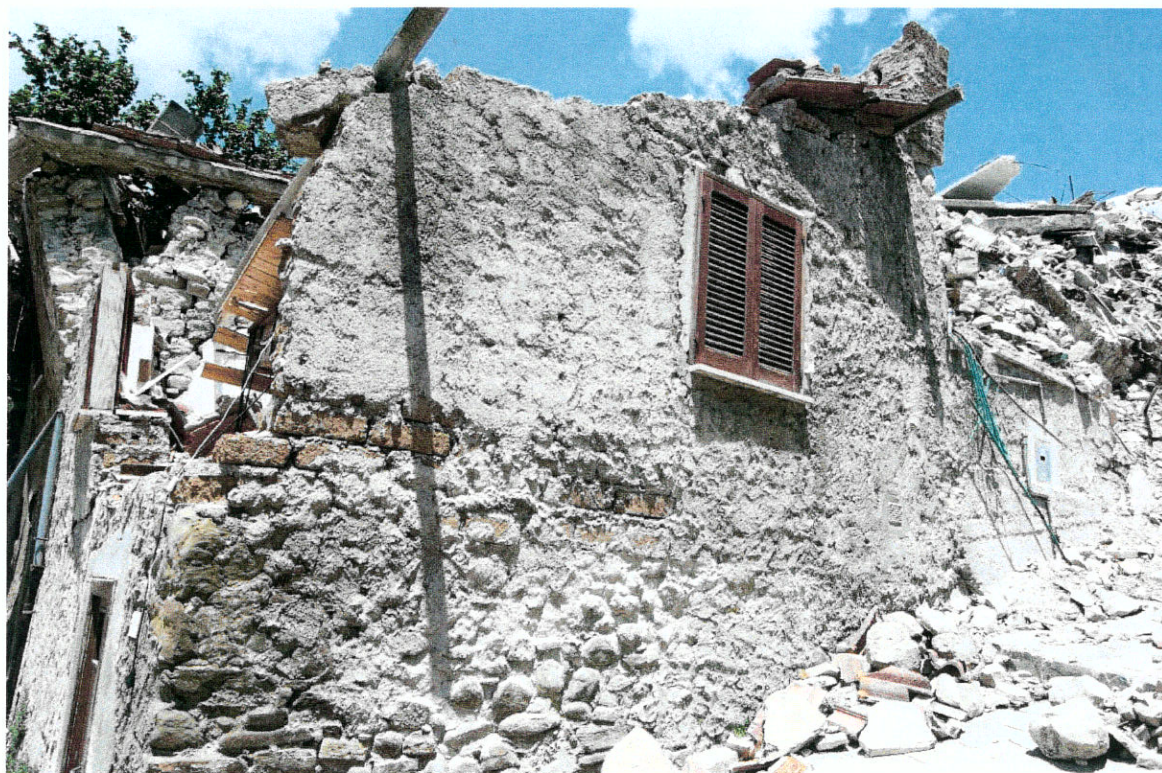
ALLEGATO FOTOGRAFICO IMMOBILE SITO IN ACCUMOLI  
FOGLIO 39 MAPPALE 479

**Considerato** che l'edificio è fortemente danneggiato e presenta la minaccia di crollo sulla strada comunale e l'esistenza di un pericolo serio e concreto per l'incolumità pubblica, come attestato dall'allegata documentazione fotografica;

La demolizione del fabbricato sopra descritto - censito al N.C.E.U. al **Foglio 39 Mappale 479**, di proprietà di:  
CORAZZINI Angelo  
e con una consistenza volumetrica approssimativa di 200 mc - nonché la rimozione delle macerie;
