# COMUNE di ACCUMOLI

## Ordinanza n. 348 del 02/08/2017

| <b>OGGETTO</b> | <b>Demolizione immobile ubicato in Accumoli e rimozione macerie.<br/>Identificazione catastale: foglio 7 mappale 408.<br/>Proprietà:<br/>ANGELINI Renato, Arianna e Daniele (visura storica)</b> |

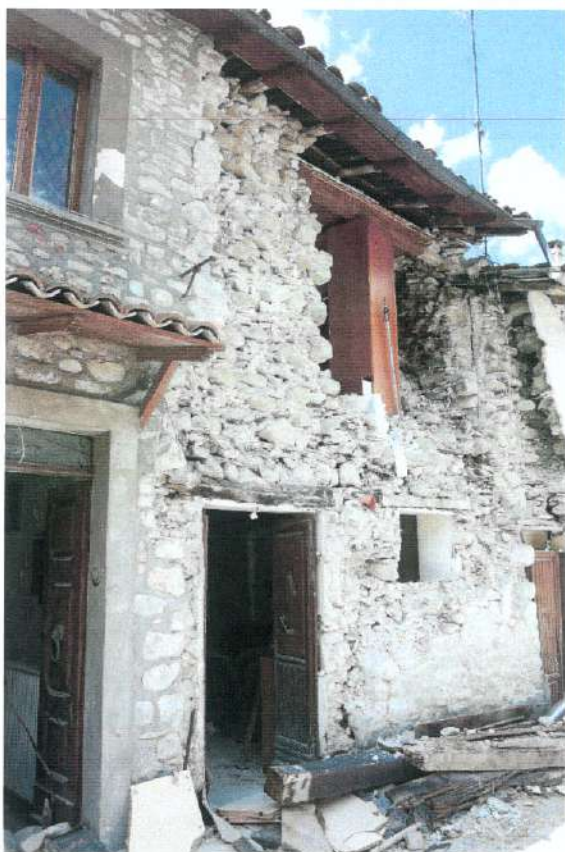
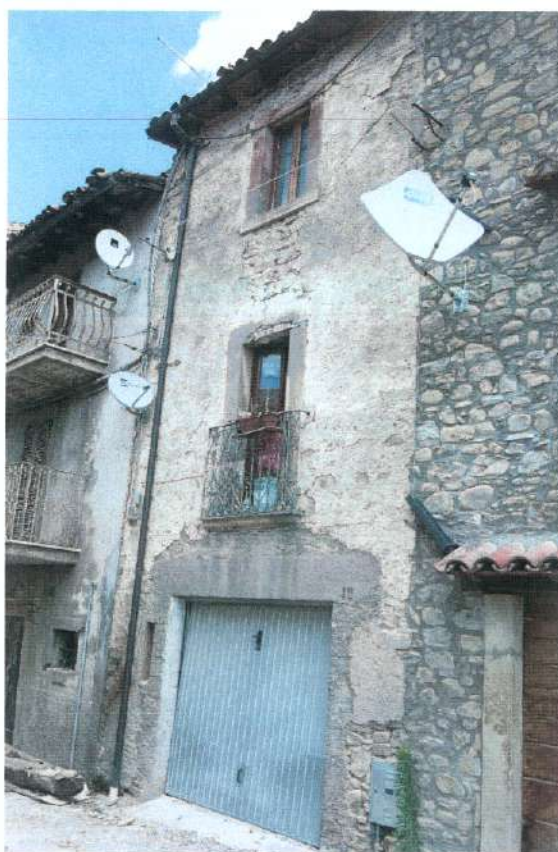
### ALLEGATO FOTOGRAFICO

Trattasi di immobile alto 2 piani fuori terra, con struttura portante in muratura in pietra del tipo a sacco e solai - compreso quello di copertura - in legno. Presenta crollo parziale della facciata est e fessurazioni su quella ovest, come visibile nelle foto allegate.

**Visto** l'allegato verbale di sopralluogo tecnico del 21/06/2017 in cui si conclude che è necessaria la demolizione totale dell'immobile al fine di assicurare la tutela della pubblica incolumità;
