**SCHEDA VALUTAZIONE GTS**  
**MESSA IN SICUREZZA TEMPORANEA POST-SISMA DI MANUFATTI EDILIZI**

CCR n. \_\_\_\_\_ Incarico n. \_\_\_\_\_ del \_\_\_\_\_ Scheda n° **02** del **14/11/2018**

## RELAZIONE TECNICA ALLEGATA AL VERBALE GTS DEL 14/11/2018 – Scheda n° 02

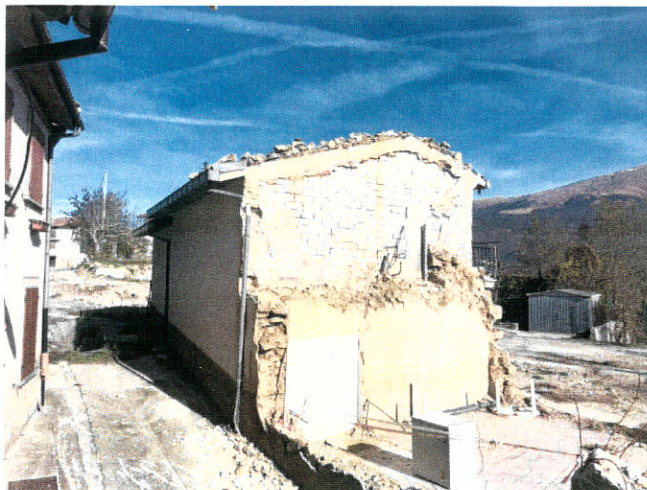
**FOTO 9: Foglio 70 - Particella 285/PARTE**

#### **4. PARTICELLA 285 PARTE (SUB. 1) (Foto n. 9)**

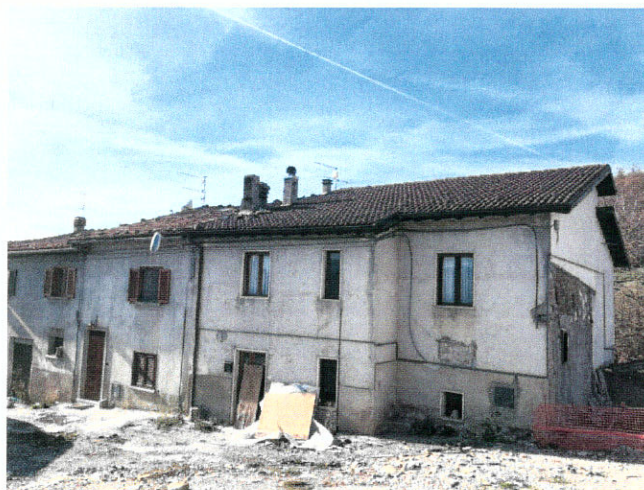
**FOTO 10: Foglio 70 - Particella 70/PARTE**

#### **5. PARTICELLA 70 PARTE (SUB. 2) (Foto n. 10 - 11)**

Aggregato edilizio costituito da più unità strutturali ed immobiliari, tutte identificate catastalmente con la Particella 70.

L'unità strutturale ed immobiliare identificata con il Sub. 2, necessita della rimozione degli elementi pericolanti in copertura quali: elementi lapidei, comignoli e coppi, lungo tutto il perimetro della copertura su pubblica via. In fase di rimozione dei suddetti elementi pericolanti, si ravvisa la necessità di valutare e rimuovere eventuali altri elementi pericolanti presenti sulla copertura dell'intero aggregato edilizio.

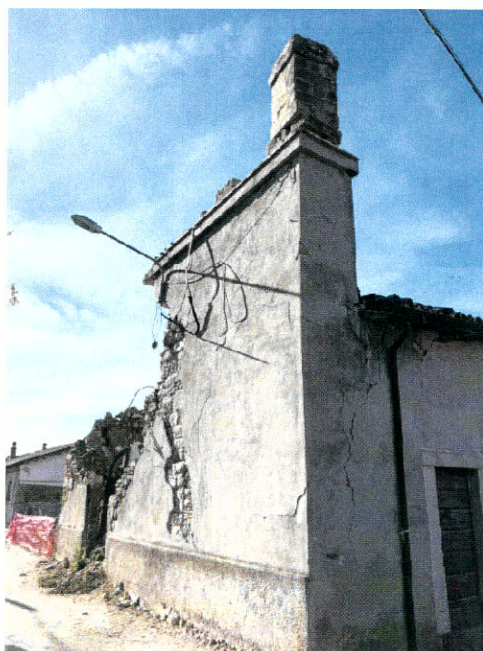
**FOTO 12: Foglio 49 - Particella A  
(CHIESA DI S. PIETRO)**

#### **6. PARTICELLA A (CHIESA DI SAN PIETRO) (Foto n. 12)**
