**SCHEDA VALUTAZIONE GTS  
MESSA IN SICUREZZA TEMPORANEA POST-SISMA DI MANUFATTI EDILIZI**

| LOCALITÀ (Frazione, Centri abitato o Zona)<br><b>FRAZIONE COLLEPOSTA</b> | | | |

# RELAZIONE TECNICA ALLEGATA AL VERBALE GTS DEL 18/03/2019 – FRAZIONE COLLEPOSTA

FOGLIO 75 PART 558-559-12parte – lavatoio/fontana

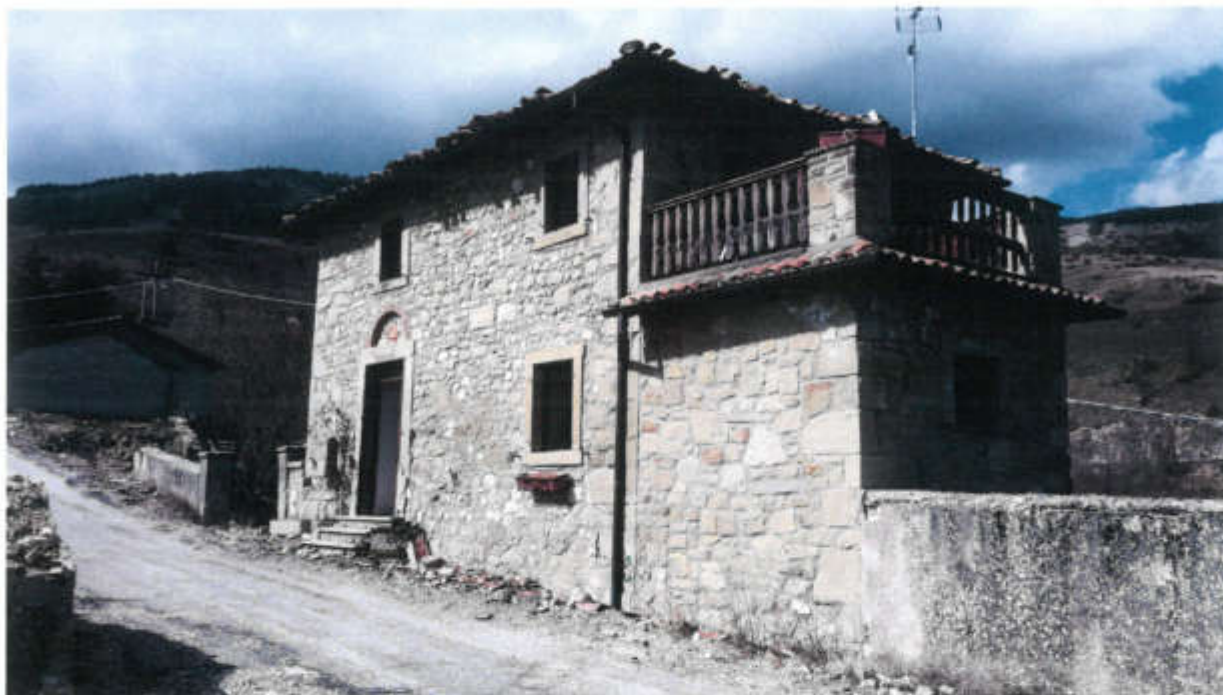
FOTO -1- (P.lla 558-559)

A seguito del sopralluogo eseguito il 18/03/2019 dagli scriventi, si è riscontrato un grave e diffuso quadro fessurativo con stato di danno molto grave. Vistose lesioni ai cantonali sia sul lato Nord che Sud con evidente meccanismo di espulsione del cantone spigolo Nord-Est della particella 558 con evidente fuori piombo; in crisi anche il cantonale Nord-Est della particella 559. Inoltre sono presenti gravi lesioni passanti per taglio a diagonale singola e doppia con andamento delle stesse a 45° sulla quasi totalità dei maschi murari, un evidente distacco della facciata lato Sud dai gradini d'ingresso e dalla strada (Via Colleposta, vedi foto) che plausibilmente richiama la formazione di una cerniera orizzontale e, unitamente al quadro fessurativo dei maschi murari ortogonali, fa presagire l'innescio del meccanismo di ribaltamento composto della facciata su pubblica via. Lesioni importanti sono anche a livello dei solai con distacco degli stessi dalle murature oltre alle lesioni nel piano del solaio.

Dunque, per quanto esposto, vista la situazione di compromessa stabilità del fabbricato e al fine di salvaguardare e tutelare l'incolumità al transito su pubblica via, si propone la demolizione e rimozione delle macerie del fabbricato in oggetto, con recupero degli elementi lapidei di pregio e non, più significativi, a scopo esemplificativo e non esaustivo: conci dei cantonali, conci di porte e finestre.

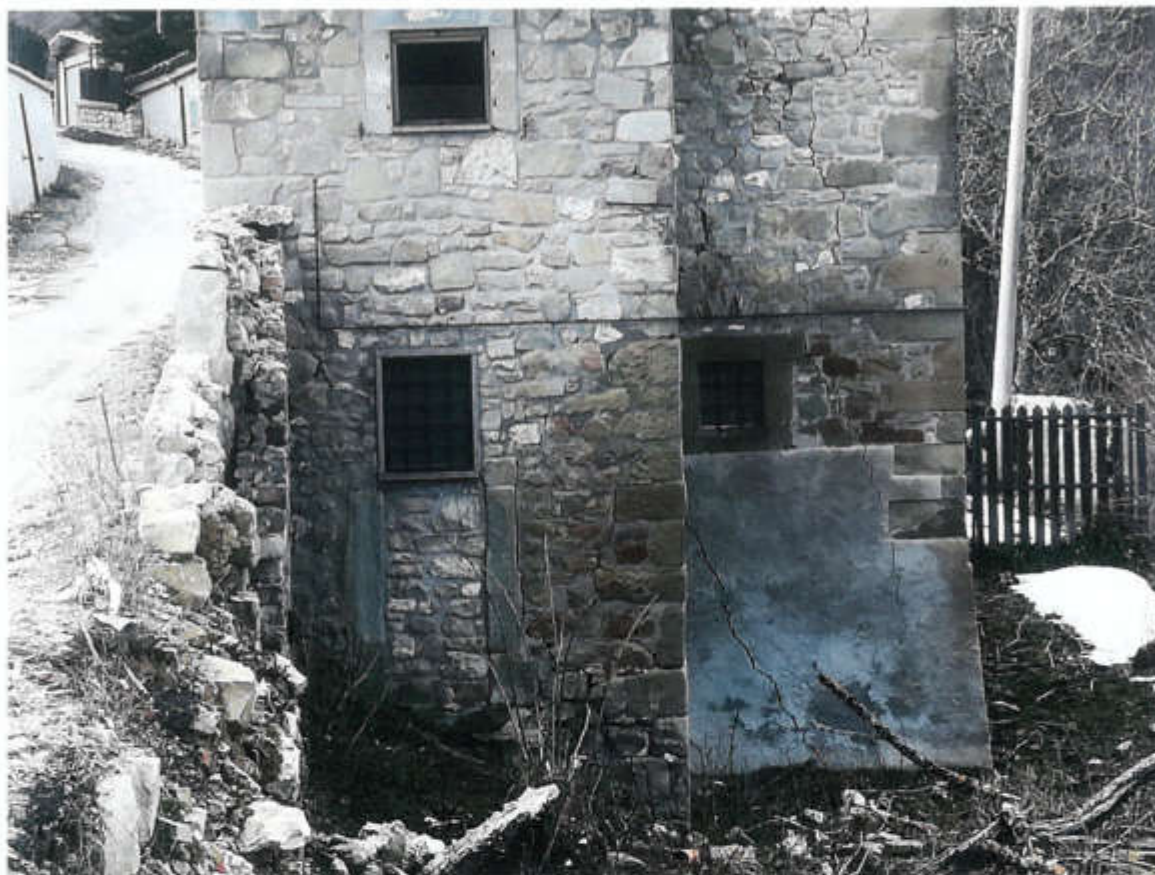
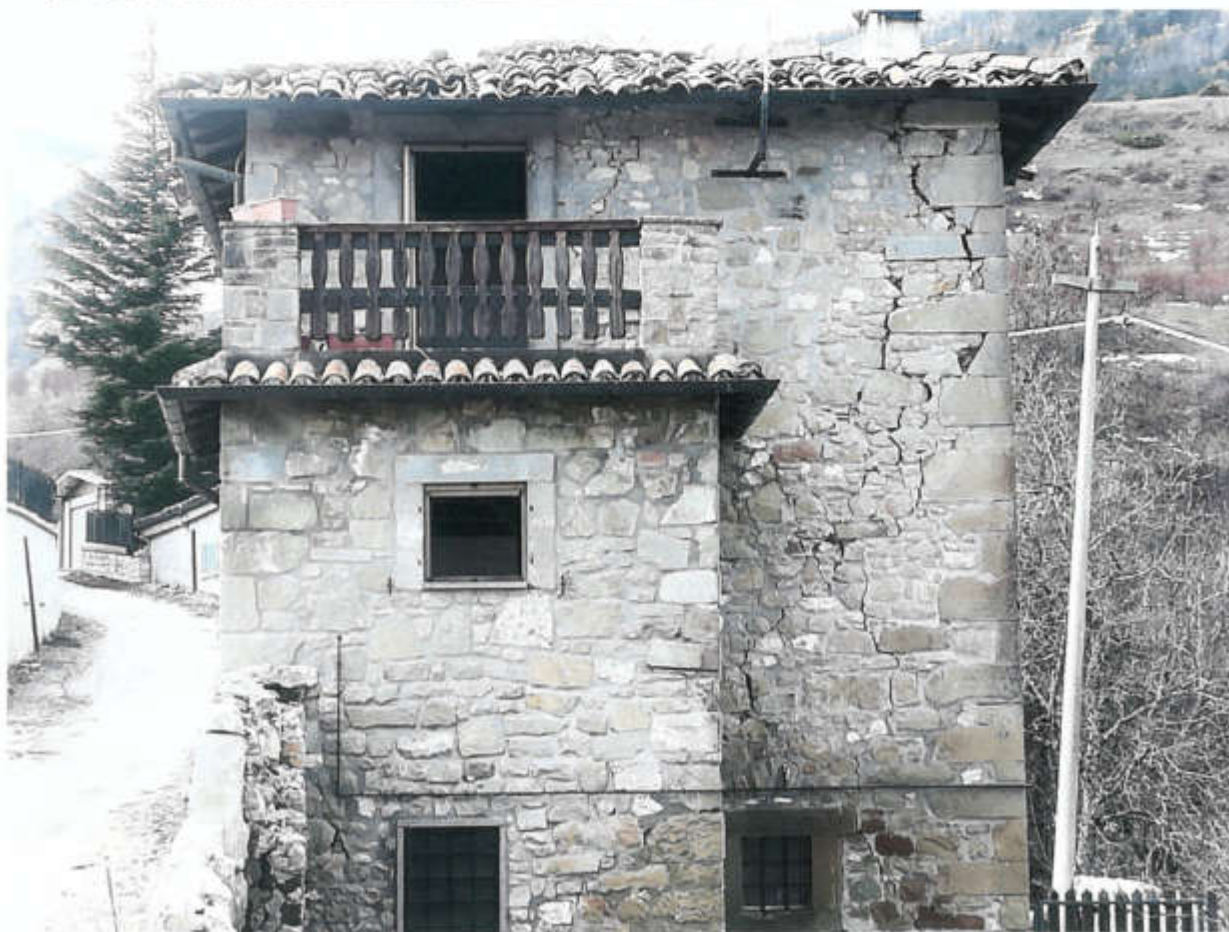
FOTO -2- (P.lla 558-559)

L'edificio si presenta in condizioni di stabilità precarie con diffuso quadro fessurativo e principio di disgregamento della muratura la parte retrostante è già parzialmente crollata e data la sua vicinanza con la strada "Vicinale da Sole" si propone la demolizione totale e rimozione macerie al fine di salvaguardare l'incolumità degli utilizzatori della suddetta strada nella quale confluisce la strada "Via di Colleposta".

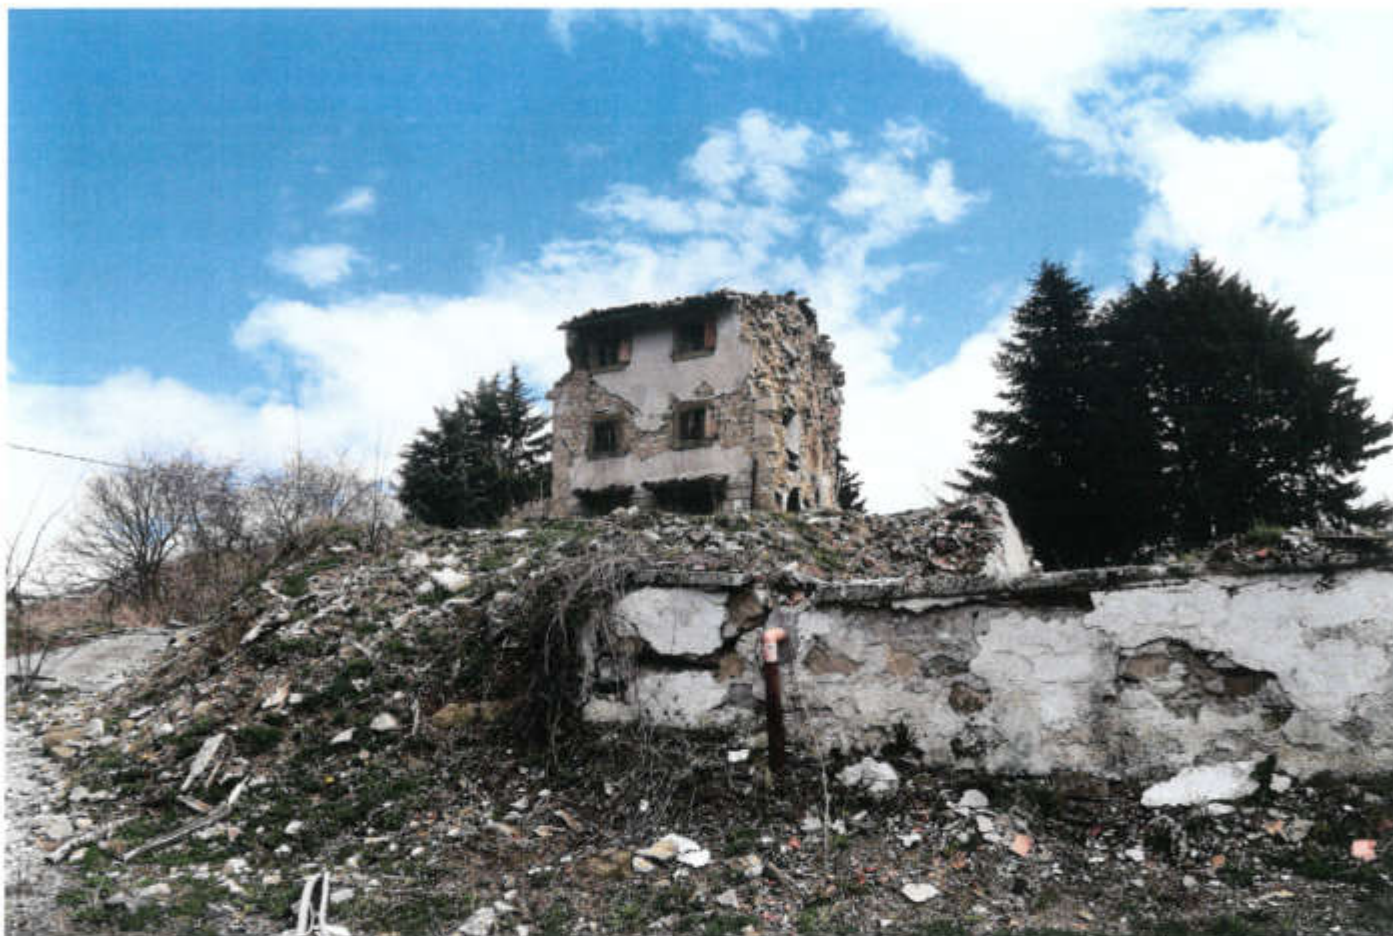
FOTO -1- (P.la 12 parte)

Edificio facente parte di un aggregato le cui restanti unità particelle 12-16-15-13 e l'altra parte della n. 12 sono già crollate con il susseguirsi degli eventi sismici iniziati il 24/08/2016.

Infine si prescrive il recupero degli elementi lapidei di pregio e non, più significativi, a scopo esemplificativo e non esaustivo: conci dei cantonali, conci di porte e finestre, conci costituenti i portali d'ingresso, camino storico.

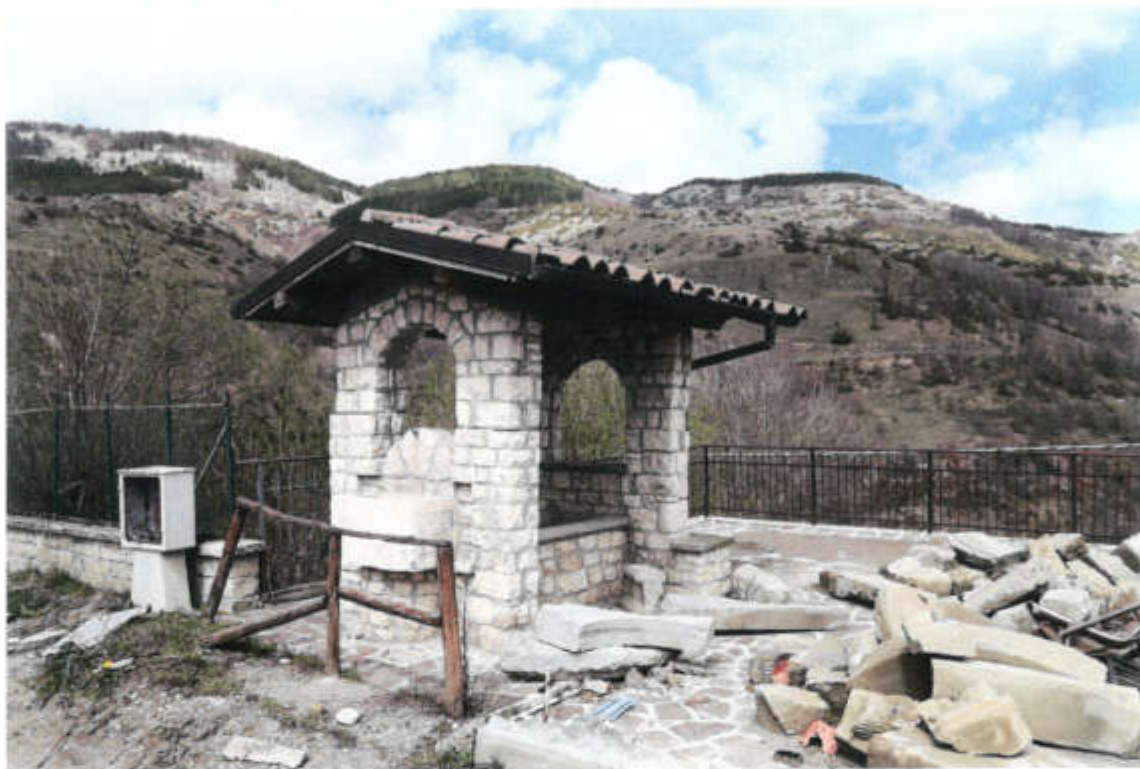
FOTO -1- (P.la lavatoio/fontana fronte p.la 26)

Struttura adibita a fontana/lavatoio presenta lesioni evidenti ai pilastri che sorreggono la copertura (plasticizzazione con distacco per apertura della fessura su tutta la sezione) con situazione precaria di equilibrio della stessa e si propone pertanto la rimozione della parte superiore distaccata e il suo accantonamento a pie d'opera; tutto ciò al fine di salvaguardare l'incolumità degli utenti sulla pubblica via.
