# COMUNE di ACCUMOLI

## Ordinanza n. 280 del 12/12/2018

| <b>OGGETTO</b> | <p><b>ORDINANZA DI DEMOLIZIONE PARZIALE IMMOBILE UBICATO IN ACCUMOLI - FRAZIONE ROCCASALLI E RIMOZIONE MACERIE.</b></p> <p><b>IDENTIFICAZIONE CATASTALE: FOGLIO 71 MAPPALE 125</b></p> <p><b>Proprietà:</b><br/><b>FOGLIO 71 MAPPALE 125</b></p> <ul style="list-style-type: none"><li>- <b>Sub. 1: MARIANI Mario</b></li><li>- <b>Sub. 2: GIANNOTTI Enrica, GIANNOTTI Maria Grazia</b></li></ul> |

DOCUMENTAZIONE FOTOGRAFICA ALLEGATA - VERBALE GTS DEL 26/09/218

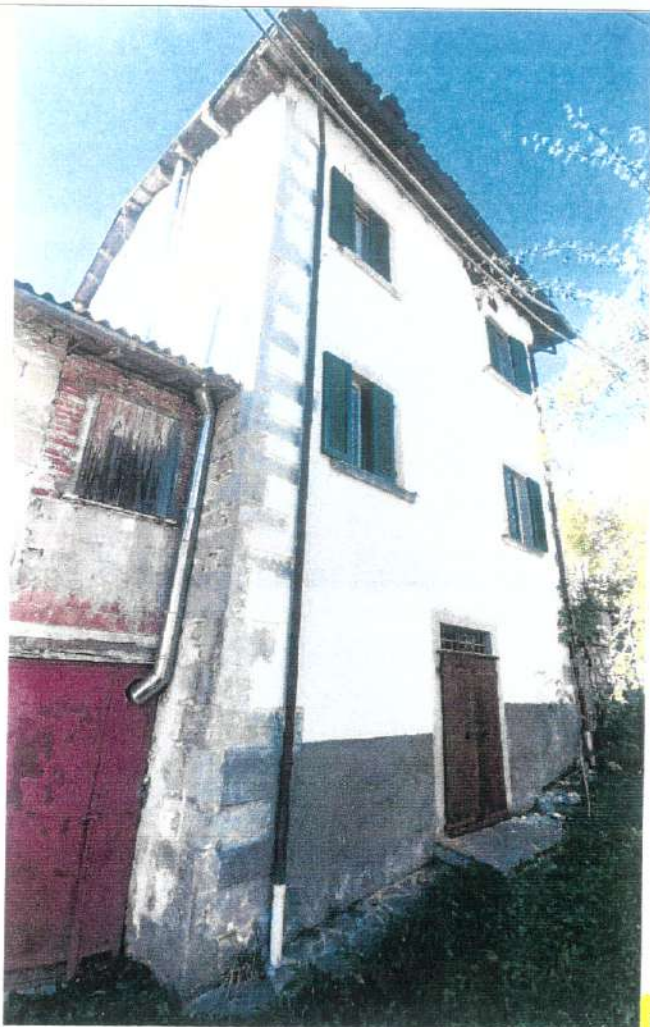
FOTO -1- (Pila 125 sub.2)

L'aggregato identificato con la plla 125 si compone di più unità strutturali fortemente eterogenee sotto il punto di vista costruttivo e dimensionale. Nella parte a monte riscontriamo una tipologia a palazzetto con pareti realizzate in blocchi di pietra e intonacate. Si riscontrano lesioni diffuse e profonde con fenomeni localizzati di crollo sul lato sud. Per il suddetto corpo di fabbrica, ricompreso catastalmente con il sub. 2 (parte) della plla 125, si prescrive la necessità di eseguire delle opere di messa in sicurezza del lato nord che prospetta sulla pubblica via mediante opere di cinturazione parziale utilizzando le aperture esistenti ed i muri di spina (Vedi foto 1-2-3). I corpi di fabbrica ubicati nella parte a valle, catastalmente ricompresi con il sub. 1 della plla 125, presentano uno spanciamiento lungo via del Trio e lesioni diffuse. Considerando la tipologia costruttiva e lo stato di danno rilevato si ravvisa la necessità di procedere alla demolizione totale delle suddette strutture senza creare pregiudizio delle strutture rimanenti a monte corrispondenti al sub.2. (Vedi foto n. 4-5-)

La demolizione PARZIALE del fabbricato sopra descritto, censito al N.C.E.U. al **Foglio 71 Mappale 125**, di proprietà di:
