COMUNE di ACCUMOLI

Ordinanza n. 55 del 09/05/2019

OGGETTO	<p>ORDINANZA DI <u>DEMOLIZIONE PARZIALE</u> IMMOBILE UBICATO IN ACCUMOLI - FRAZIONE VILLANOVA E RIMOZIONE MACERIE.</p> <p>IDENTIFICAZIONE CATASTALE: FOGLIO 49 MAPPALE 150 SUB. 11/PARTE FOGLIO 49 MAPPALE 150 SUB. 12/PARTE</p> <p>Proprietà:</p> <p>FOGLIO 49 MAPPALE 150 SUB. 11</p> <ul style="list-style-type: none">- VANNISANTI Alessandro nato a ROMA il 27/03/1971 -VNNLSN71C27H501L- VANNISANTI Antonio nato a ROMA il 16/04/1960 - VNNNTN60D16H501L <p>FOGLIO 49 MAPPALE 150 SUB. 12</p> <ul style="list-style-type: none">- LO MONACO Antonio nato a ROMA il 11/06/1968 - LMNNTN68H11H501H
----------------	--

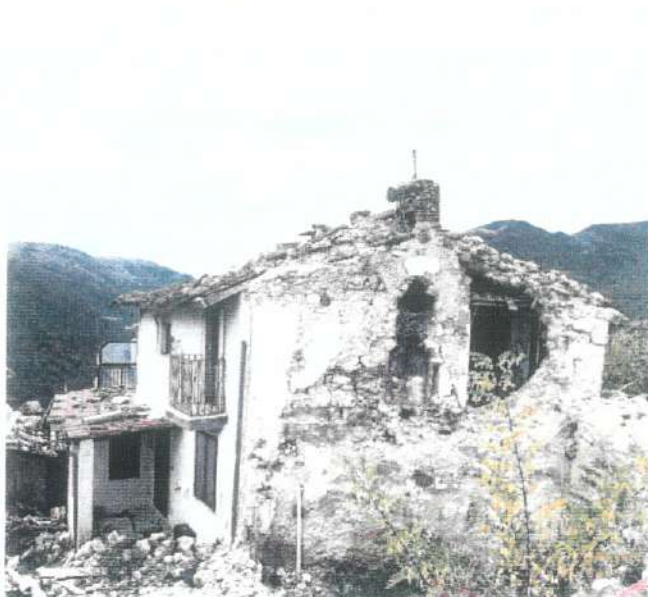
FOTO 17: Foglio 49 – Particella 150/PARTE

Presenta per la porzione a monte identificate catastalmente con parte dei subalterni 11 e 12, già interessata da crolli e rimozione delle macerie, vistose lesioni sulla strutture portanti perimetrali, tali da richiedere la demolizione parziale fino al primo muro di spina utile da salvaguardare, posto in corrispondenza del cambio di direzione del muro perimetrale esterno.

Aggregato edilizio costruito su più livelli, in muratura in pietrame e malta di calce di pessima qualità, costituito da più unità strutturali ed immobiliari, con presenza di blocchetti in cemento armato e parti in ferro. Presenta vistose lesioni sulle strutture portanti perimetrali e solai di copertura già crollati, inoltre il muro di paramento esterno è interessato da crolli e rimozione delle macerie, tali da richiedere la demolizione parziale fino al primo muro di spina utile da salvaguardare, posto in corrispondenza del cambio di direzione del muro perimetrale esterno. In particolare per quanto riguarda l'unità immobiliare identificata catastalmente con il subalterno 11 si prescrive la demolizione del solo "locale giorno", mentre per quanto riguarda l'unità immobiliare identificata catastalmente con il subalterno 12 si prescrive la demolizione del solo "locale cucina", salvaguardando le parti comuni con altri edifici e unità immobiliari adiacenti della stessa particella. Per le altre unità immobiliari restanti, si prescrive un sopralluogo successivo all'esecuzione delle suddette demolizioni, al fine di valutare anche la parete a valle interessata dal crollo della porzione di paramento esterno, che incombe sulle coperture delle altre unità immobiliari della stessa particella.
