## Ordinanza n. 208 del 28/01/2018

| OGGETTO | <b>Messa in sicurezza dell'ANTICA PORTA ubicata in Accumoli Capoluogo.<br/>Identificazione catastale: Foglio 39 adiacente al Mappale 492<br/>Proprietà:<br/>- COMUNE DI ACCUMOLI</b> |

**RELAZIONE TECNICA ALLEGATA AL VERBALE GTS CON TECNICI MIBACT DEL 23 NOVEMBRE 2017  
ACCUMOLI CAPOLUOGO FG.39 ALLEGATO A CON MIBACT**

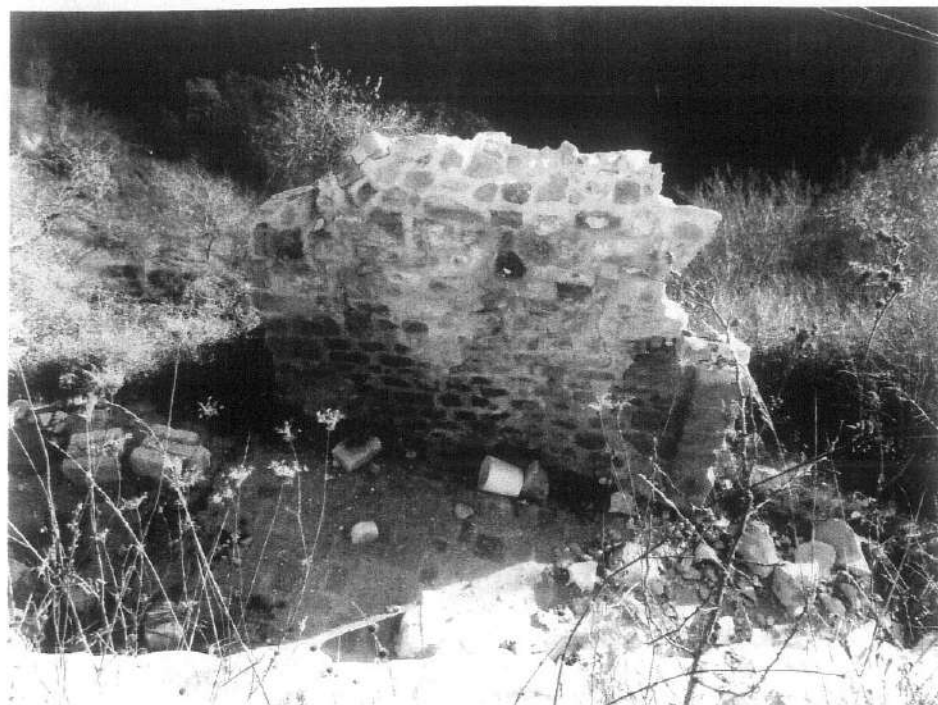
1. Antica Porta

La prima antica porta visionata è quella nell'area a sud di accesso ad Accumoli in prossimità della part.492 e presenta setti di mura residui di antica costruzione posti parallelamente alla distanza di circa 2,5 metri, costituendo probabilmente la delimitazione e il sostegno per una delle porte di accesso al centro storico del Capoluogo. Sono presenti alcuni distacchi di pietre di muratura cadute sulla vecchia strada e nella scarpata sottostante. La Commissione concorda nella necessità di effettuare delle opere di ripristino e consolidamento dei setti murari riutilizzando gli elementi lapidei crollati.

1. La messa in sicurezza del **manufatto** sopra descritto, sito presso il Comune di Accumoli, **adiacente** al fondo censito al N.C.E.U. al **Foglio 39 Mappale 492** di proprietà di:

Come ordinato nell'allegata scheda di valutazione G.T.S. del 23/11/2017, dalla quale si rileva: "La prima antica Porta visionata è quella nell'area a sud di accesso ad Accumoli in prossimità della part.492 e presenta setti di mura residui di antica costruzione posti parallelamente alla distanza di circa 2.5 metri, costituendo probabilmente la delimitazione e il sostegno per una delle porte di accesso al centro storico del Capoluogo. Sono presenti alcuni distacchi di pietre di muratura cadute sulla vecchia strada e nella scarpata sottostante. La Commissione concorda nella necessità di effettuare delle opere di ripristino e consolidamento dei setti murari riutilizzando gli elementi lapidei crollati. "

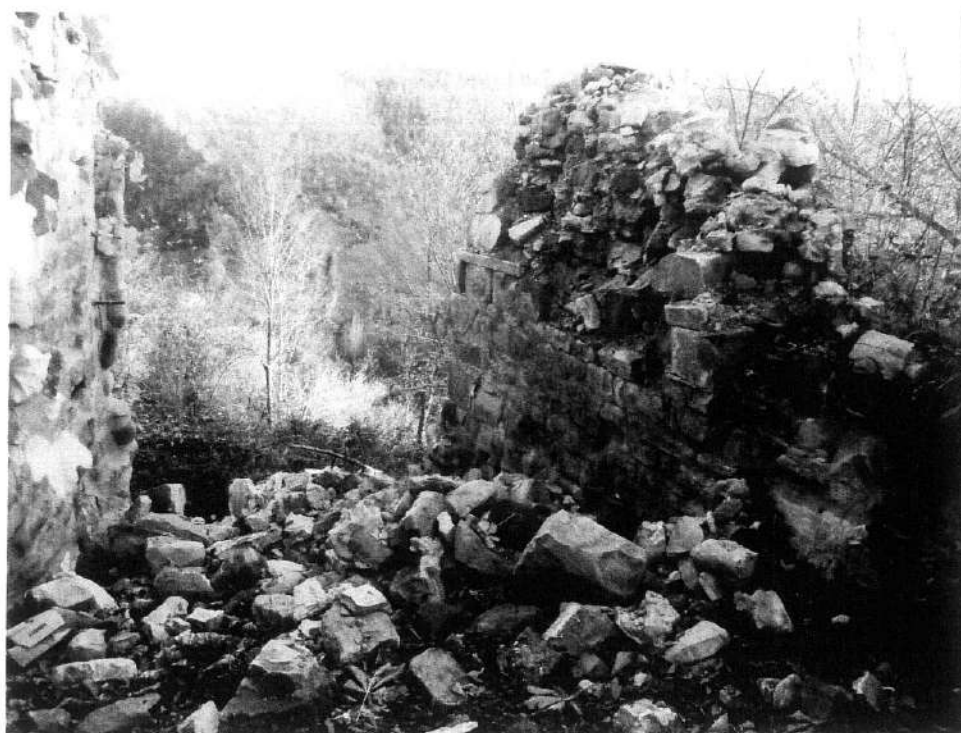
2. Antica Porta

Dalla porta precedentemente descritta proseguendo la vecchia strada delimitata dal muro di cinta si raggiunge la seconda porta posizionata in adiacenza al bed&breakfast della part. 471. La porta, già interessata in precedenza da lavori di restauro, ha subito il crollo della parte alta e gli elementi lapidei sono crollati invadendo la sede della strada per tutta la larghezza della stessa. La Commissione concorda nella necessità di effettuare delle opere di ripristino e consolidamento dei setti murari riutilizzando gli elementi lapidei crollati, in particolare per quello a valle più danneggiato e possibilmente ricostruendo anche il collegamento tra i due.

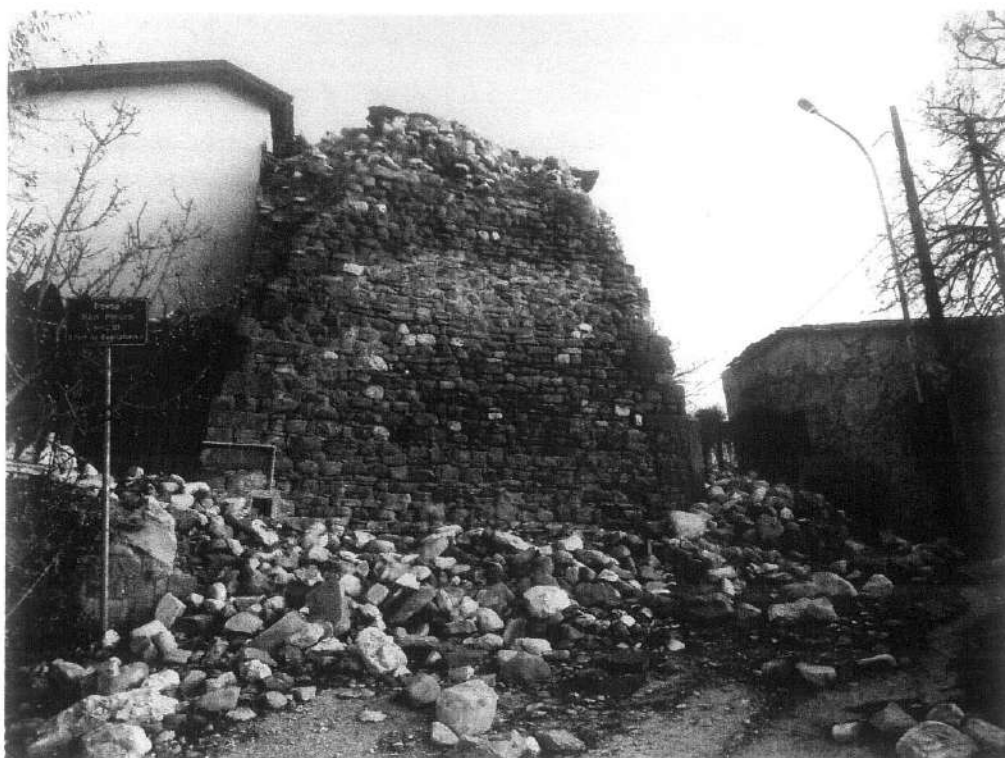
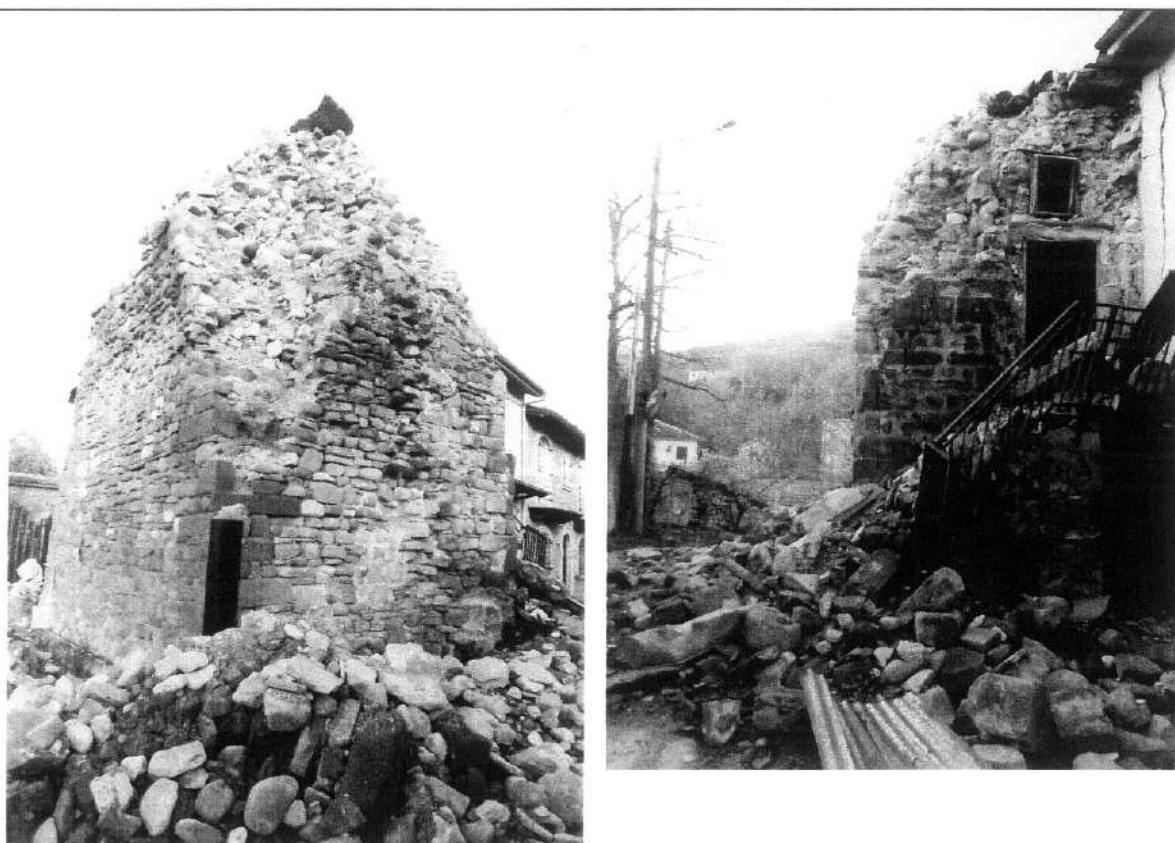
3.Torrione Porta S.Pietro sec.XI (Portale Capolattera)

La struttura muraria, rispetto alle altre porte, si presenta di notevoli dimensioni sia in termini di altezza che larghezza ed è stato interessato soprattutto nella parte più elevata da consistenti distacchi di materiale di pietre che ora ingombrano completamente le limitrofe vie sui due lati. La struttura è costituita da un volume chiuso di due piani collegata ad un fabbricato privato di civile abitazione. La Commissione concorda sulla necessità di effettuare delle opere di ripristino e consolidamento della struttura riutilizzando gli elementi lapidei crollati ivi presenti, così da permettere la riapertura delle vie al transito, in sicurezza, pedonale e veicolare.

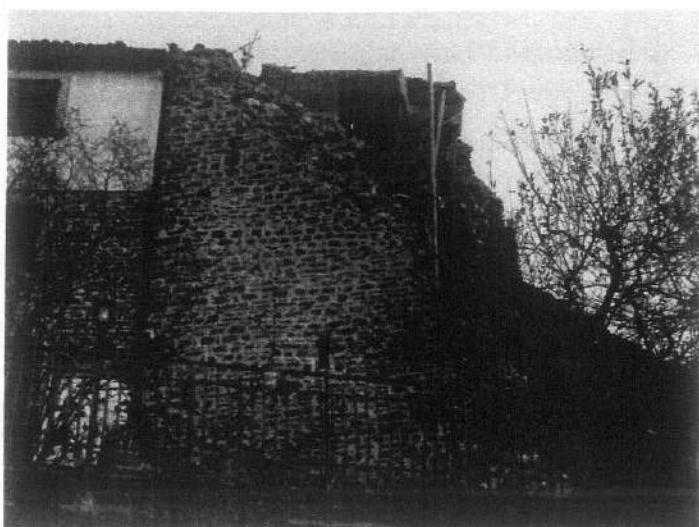
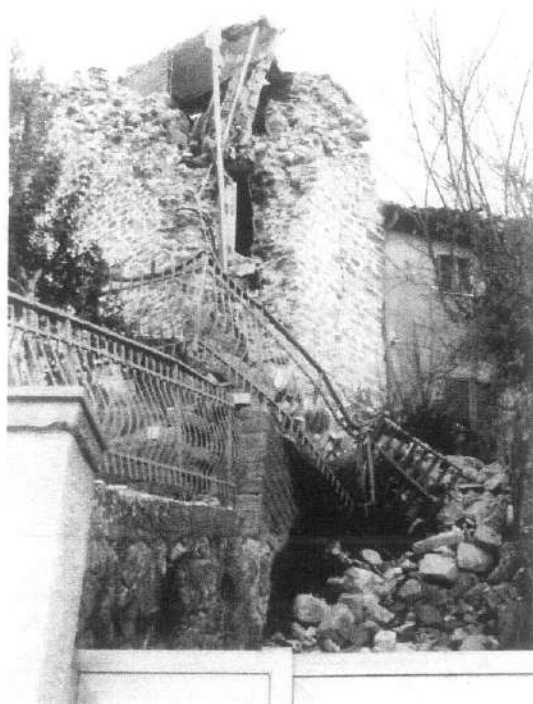
4. Torrione Privato proprietà Sig.ra Villani Maria Rita part.312

La struttura muraria si sviluppa tra le particelle 311 e 313 e presenta gravi danni all'angolo di congiunzione tra i muri visibili per quasi tutta l'altezza. Risultano essere stati effettuati lavori di adeguamento a civile abitazione attraverso rivestimenti con pareti di forati e solai intermedi. La Commissione concorda sulla necessità di effettuare delle opere di messa in sicurezza e consolidamento.

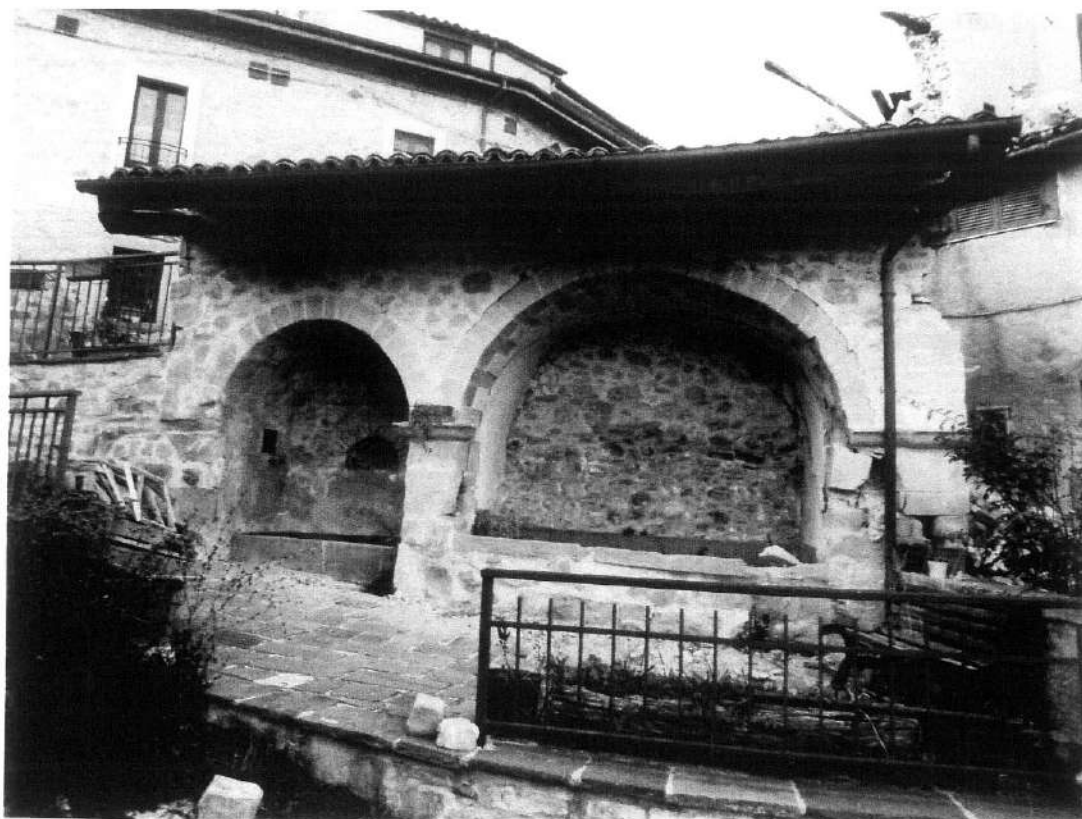
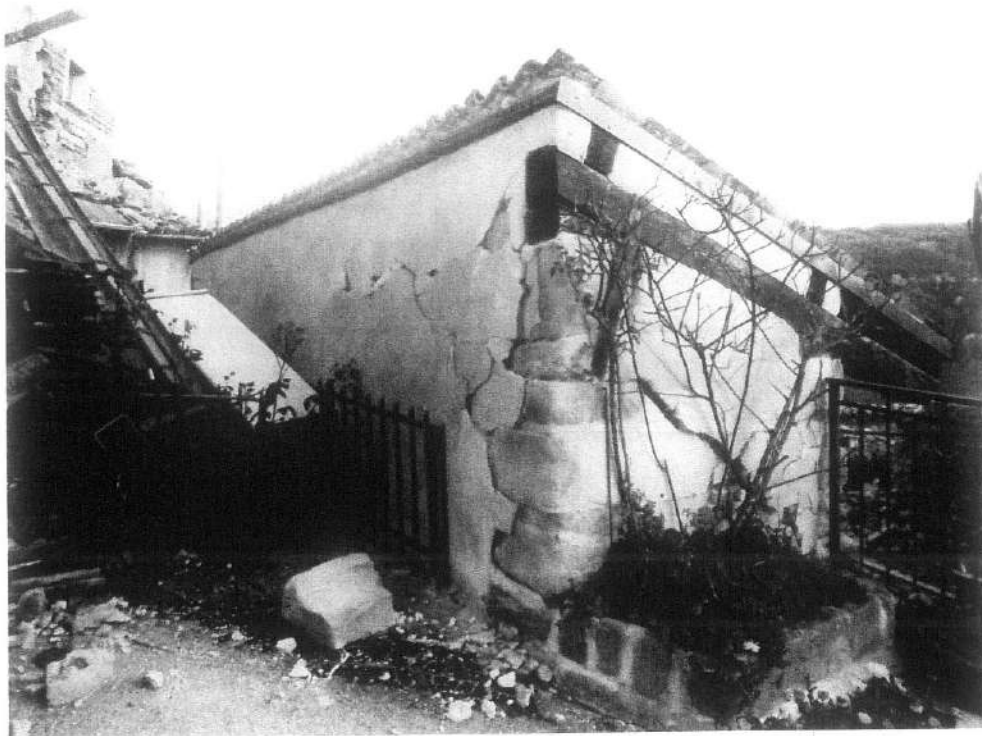
5. Fontanile part. D

Il fontanile sottostante via Piave ha subito gravi danni derivanti dal crollo della particella retrostante (part. 347). La Commissione concorda sulla necessità di effettuare delle opere di messa in sicurezza antecedenti alle operazioni di rimozione delle macerie della particella 347 per poi procedere all'intervento di restauro.

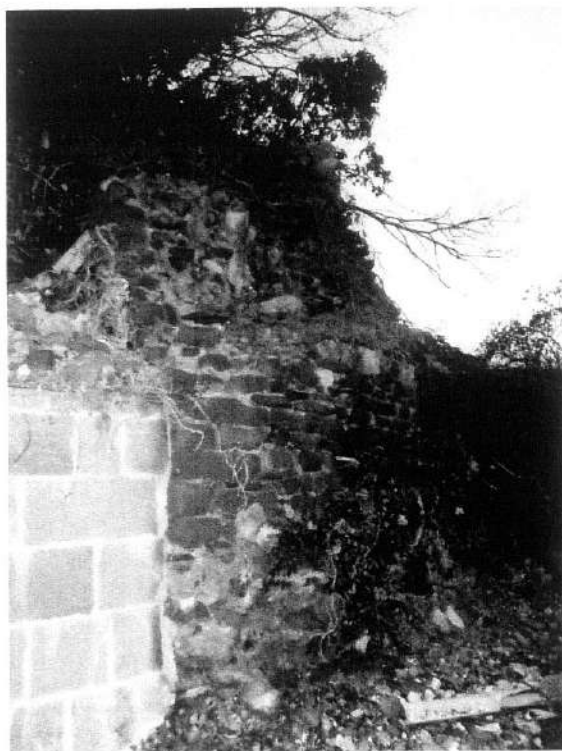
6. Torrione part. 227

La struttura muraria presenta vegetazione spontanea preesistente e una piccola quantità di macerie impigliate nel verde. La Commissione concorda sulla necessità di effettuare delle opere di ripristino e consolidamento della struttura riutilizzando gli elementi lapidei crollati ivi presenti.
