# COMUNE di ACCUMOLI

## Ordinanza n. 241 del 04/10/2018

| <b>OGGETTO</b> | <p><b>ORDINANZA DI DEMOLIZIONE IMMOBILE UBICATO IN ACCUMOLI - FRAZIONE FONTE DEL CAMPO E RIMOZIONE MACERIE.</b></p> <p><b>IDENTIFICAZIONE CATASTALE: FOGLIO 40 MAPPALE 500</b></p> <p><b>Proprietà:</b><br/><b>FOGLIO 40 MAPPALE 500</b></p> <ul style="list-style-type: none"><li>- Sub. 3: CALCIOLI Giuseppe</li><li>- Sub. 4: CALCIOLI Giuseppe</li><li>- Sub. 5: VIOZZI Domenico, VIOZZI Franca, VIOZZI Giovanna, VIOZZI Romana</li><li>- Sub. 6: VIOZZI Domenico, VIOZZI Franca, VIOZZI Giovanna, VIOZZI Romana</li><li>- Sub. 7: CIBEI Antonia, CIBEI Mario, CIBEI Pasqualina, CIBEI Roberto</li></ul> |

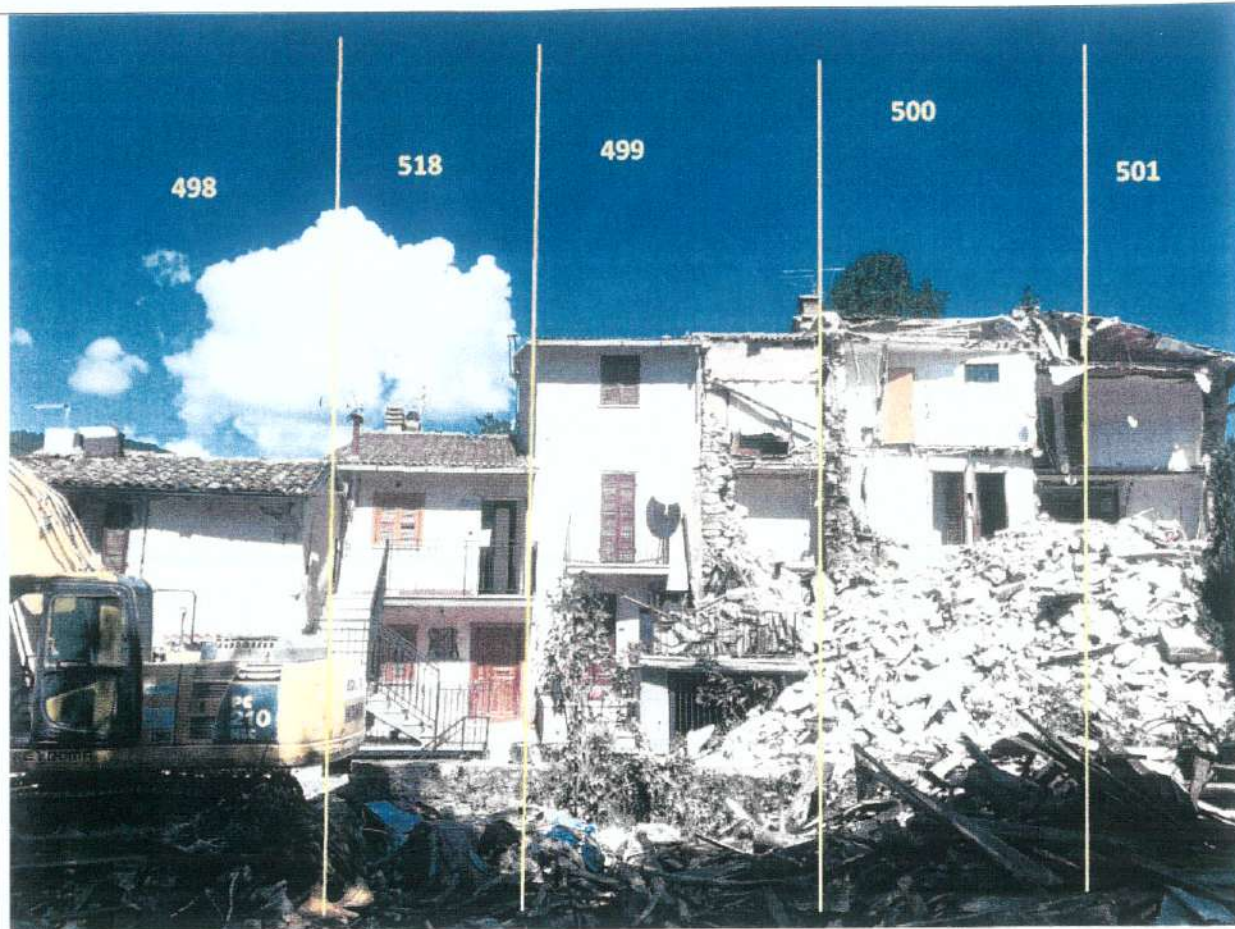
FOTO -6-

PUNTO 3. Aggregato Mappali 499-500-501 (Foto n. 6-7-8)

"L'agglomerato costituito da più unità strutturali strettamente connesse presenta una contiguità stratificata in diverse epoche e tecniche costruttive. Le criticità riscontrabili vanno dal crollo parziale ad un quadro fessurativo di grave compromissione delle strutture murarie.

I danni maggiori interessano i corpi di fabbrica individuati dalle particelle 501 già parzialmente crollata, la particella 500 anch'essa parzialmente crollata e la porzione della particella 499 identificata con il sub. 1. Per le suddette particelle citate la tipologia costruttiva e lo stato di danno rilevato non consentono una demolizione parziale senza pregiudizio delle strutture rimanenti. Si ravvisa pertanto la necessità di procedere al completamento delle demolizioni dei corpi di fabbrica parzialmente crollati e alla successiva demolizione totale dei restanti fabbricati gravemente danneggiati.

Si rimanda ad un successivo sopralluogo da effettuarsi dopo le demolizioni al fine di valutare la staticità delle strutture rimanenti e gli eventuali interventi da eseguire finalizzati alla tutela della pubblica incolumità.
