# COMUNE di ACCUMOLI

## Ordinanza n. 191 del 06/08/2018

| OGGETTO | <b>ORDINANZA DI MESSA IN SICUREZZA IMMOBILE UBICATO IN ACCUMOLI - FRAZIONE TERRACINO</b> |

## RELAZIONE TECNICA ALLEGATA AL VERBALE GTS DEL 12/02/2018 - Scheda n° 02

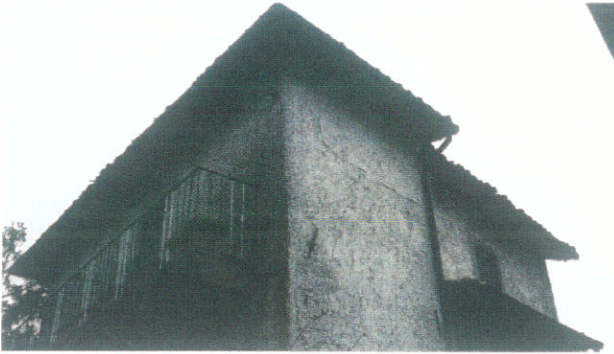
FOTO 19: Foglio 55 – Particella 170

Il fabbricato necessita della rimozione dei coppi pericolanti lungo il perimetro della copertura su pubblica via. Il fabbricato presenta l'espulsione di conici in corrispondenza di una apertura all'ultimo livello, si ravvisa pertanto la necessità di procedere con la centinatura della stessa. Lo sporto della gronda corrispondenza della via principale presenta il distacco di una tavola in legno per la quale si richiede la messa in sicurezza.

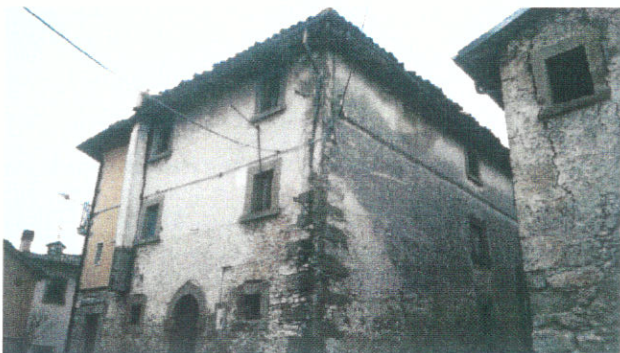
FOTO 23: Foglio 55 – Particella 215

Il fabbricato necessita della rimozione dei coppi pericolanti lungo il perimetro della copertura su pubblica via e della rimozione di una canna fumaria completamente distaccata dalla parete e priva di idonei ancoraggi. Ai fini della
