COMUNE di ACCUMOLI

Ordinanza n. 9 del 22/01/2019

OGGETTO	<p>ORDINANZA DI DEMOLIZIONE E RIMOZIONE MACERIE IMMOBILE UBICATO IN ACCUMOLI - FRAZIONE GRISCIANO. RETTIFICA ORDINANZA N. 37 DEL 31/01/2018</p> <p>IDENTIFICAZIONE CATASTALE: FOGLIO 7 MAPPALE 583</p> <p>Proprietà: FOGLIO 7 MAPPALE 583</p> <ul style="list-style-type: none">- Sub. 1: MARCHIONNI Pasquale- Sub. 2: MARCHIONNI Pasquale- Sub. 5: MARCHIONNI Pasquale- Sub. 6: CAPITANI Alessandra CAPITANI Valentina- Sub. 7: CAPITANI Alessandra CAPITANI Valentina- Sub. 8: MARCHIONNI Pasquale
----------------	--

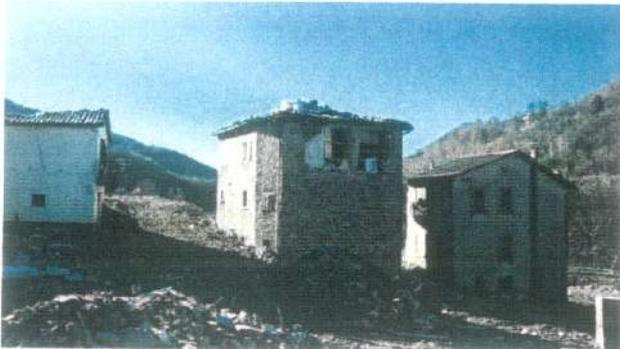
FOTO 7: Foglio 7 All. A – Particella 583

"Fabbricato costituito da più unità immobiliari, con tre piani fuori terra. È realizzato in antica muratura di pietrame che presenta vistose lesioni agli angoli in prossimità della linea di gronda, in parte dovute alla spinta delle travi in legno della copertura. La parete N-E è quasi completamente crollata in corrispondenza del terzo livello, dove si evince una muratura a forati non portanti. Presenza di lesioni verticali e oblique per tutta l'altezza del fabbricato, che risulta sopraelevato. Si rende necessaria la demolizione."

Fabbricato costituito da più unità immobiliari, con tre piani fuori terra. È realizzato in antica muratura di pietrame che presenta vistose lesioni agli angoli in prossimità della linea di gronda, in parte dovute alla spinta delle travi in legno della copertura. La parete N-E è quasi completamente crollata in corrispondenza del terzo livello, dove si evince una muratura a forati non portanti. Presenza di lesioni verticali e oblique per tutta l'altezza del fabbricato, che risulta sopraelevato. Si rende necessaria la demolizione.

"Questo GTS viste le prescrizioni dettate dal MIBAC, analizzati gli interventi proposti e verificato lo stato del danno dei singoli fabbricati, preso atto dell'impossibilità di garantire la pubblica incolumità con un intervento di messa in sicurezza, CONFERMA PER LA PARTICELLA 583 GLI INTERVENTI PRESCRITTI DAL GTS DEL 24/01/2018 SCHEDA N. 01";
