# COMUNE di ACCUMOLI

## Ordinanza n. 236 del 03/10/2018

| <b>OGGETTO</b> | <p><b>ORDINANZA DI DEMOLIZIONE IMMOBILE UBICATO IN ACCUMOLI - FRAZIONE FONTE DEL CAMPO E RIMOZIONE MACERIE.</b></p> <p><b>IDENTIFICAZIONE CATASTALE: FOGLIO 40 MAPPALE 671</b></p> <p><b>Proprietà:</b><br/><b>FOGLIO 40 MAPPALE 671</b></p> <ul style="list-style-type: none"><li>- <b>Sub. 1: VOLPETTI Raimondo</b></li><li>- <b>Sub. 2: VOLPETTI Raimondo</b></li><li>- <b>Sub. 4: VOLPETTI Raimondo</b></li></ul> |

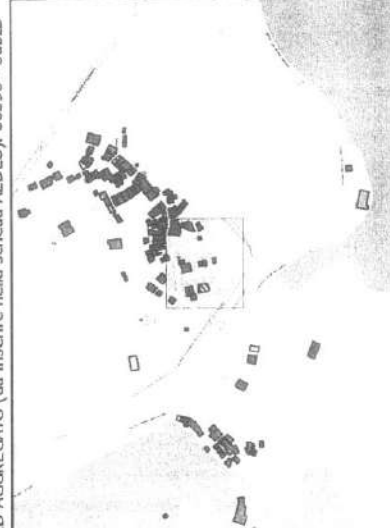
## MAPPA DELL'AGGREGATO STRUTTURALE CON IDENTIFICAZIONE DELL'EDIFICIO

ID AGGREGATO (da inserire nella scheda Aedes): 00390 - subID

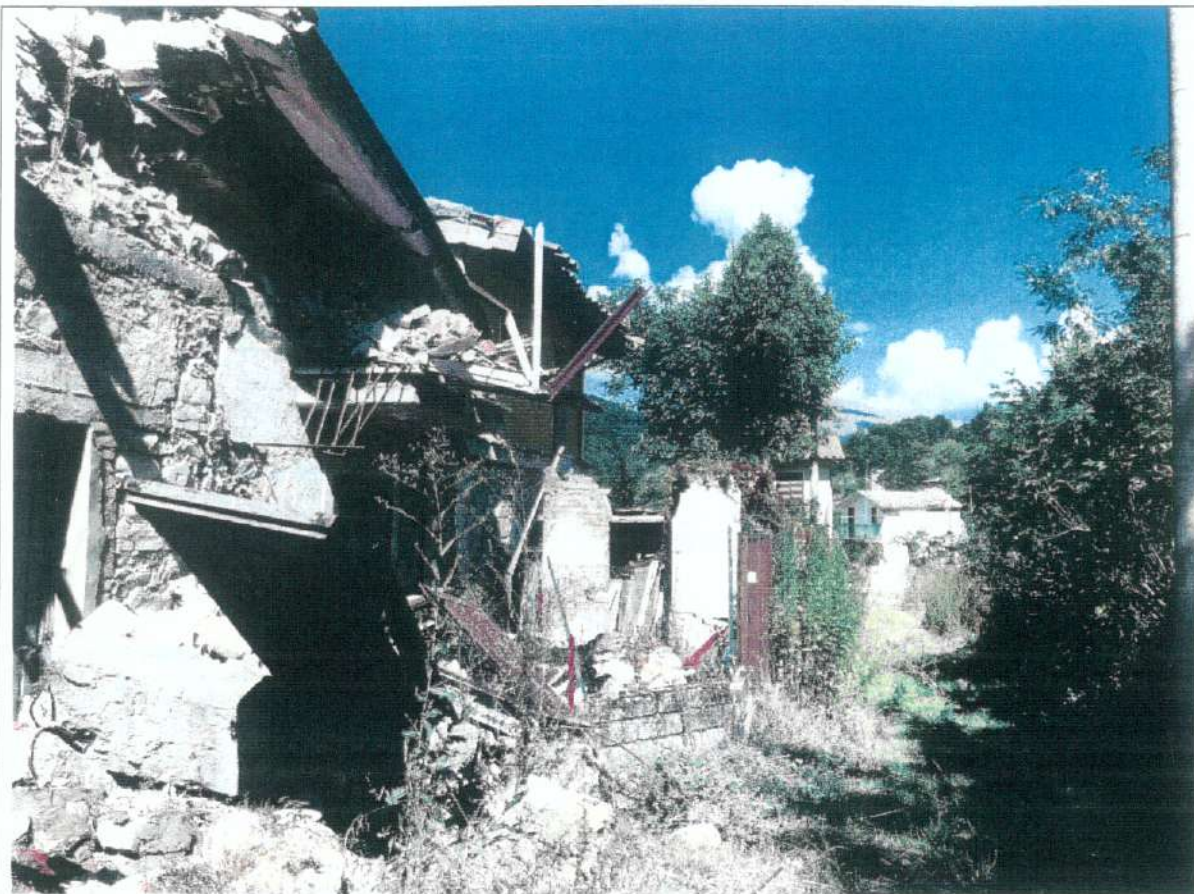
FOTO -1-

PUNTO 1. Aggregato Mappali 712-671 (Foto n. 1-2)

"Aggregato costituito da due fabbricati contigui che si sviluppano su due piani. Il primo identificato catastalmente con il mappale 712 è realizzato in muratura di pietrame e risulta quasi completamente crollato. Da completare la demolizione e la rimozione delle macerie per messa in sicurezza della adiacente pubblica via. Il secondo corpo di fabbrica è identificato catastalmente con il mappale 671. Il piano terra è realizzato con una muratura composta da blocchi di cemento non intonacata. il piano primo risulta invece formato da una muratura composta da blocchi di laterizio forato con finitura ad intonaco. Le murature presentano gravi lesioni che hanno compromesso la loro capacità portante manifestando il rischio di un crollo imminente. Considerando l'adiacenza con la pubblica via si ravvisa la necessità di procedere a demolizione."

Il secondo corpo di fabbrica è identificato catastalmente con il mappale 671. Il piano terra è realizzato con una muratura composta da blocchi di cemento non intonacata. Il piano primo risulta invece formato da una muratura composta da blocchi di laterizio forato con finitura ad intonaco. Le murature presentano gravi lesioni che hanno compromesso la loro capacità portante manifestando il rischio di un crollo imminente. Considerando l'adiacenza con la pubblica via si ravvisa la necessità di procedere a demolizione.
